BULLETIN DU CIMENT

NOVEMBRE 1978

Ciment portland et enduits de plâtre

(Suite du No 10)

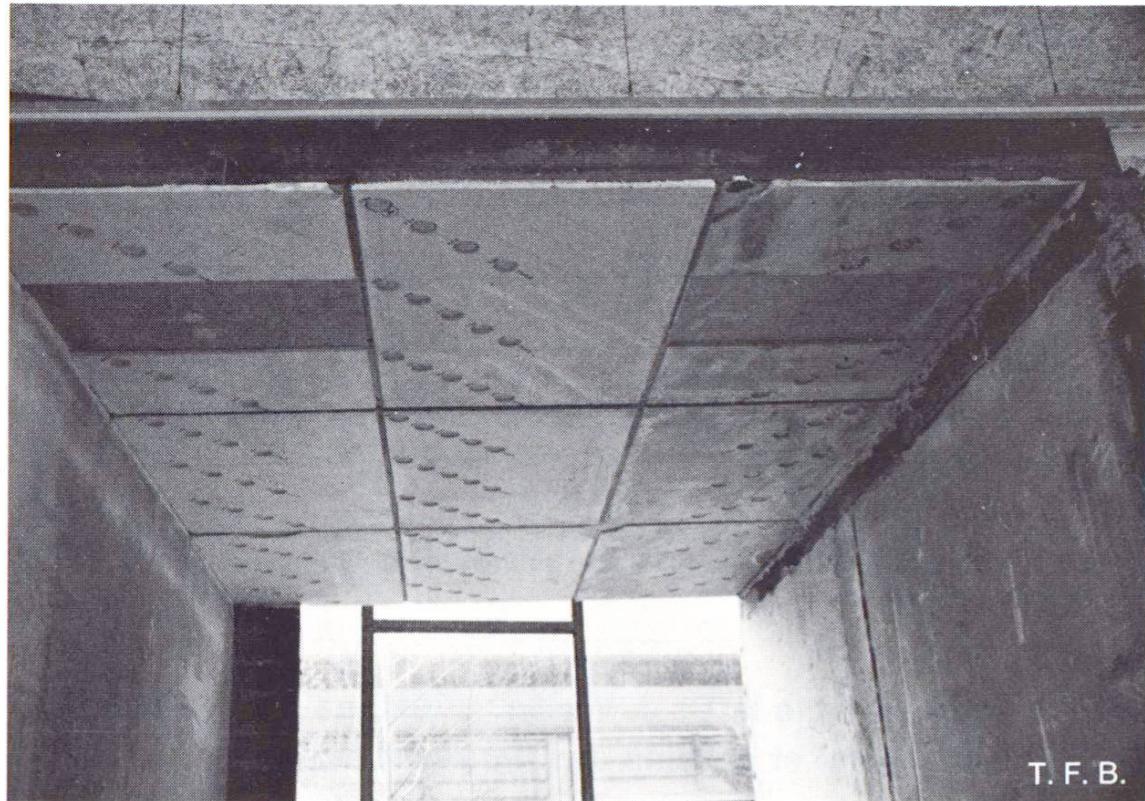
Fig. 14 Sur les surfaces d'essai sans produit d'accrochage, les enduits de plâtre se sont détachés d'eux-mêmes, après 3 mois pour celui de gauche et après 10 mois pour celui de droite. L'enduit du milieu n'est pas encore mort, mais il est bien malade!

Les figures 13 à 15 donnent un aperçu d'essais entrepris pour le développement d'un **produit d'accrochage béton/plâtre**.
