BULLETIN DU CIMENT

JUIN 1979 47e ANNEE NUMERO 18

Dalles pour parois extérieures

Quelques exemples en image

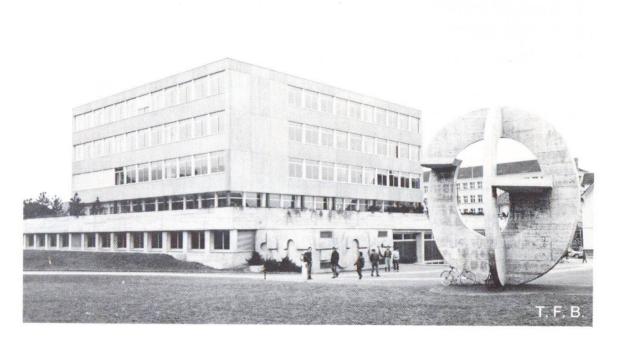
Fig. 1 Ecole professionnelle à Limmattal avec béton apparent classique et plaques de façade à texture striée.

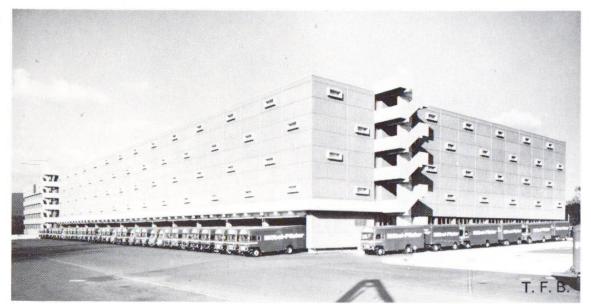
Fig. 2 Dépôt de meubles à Suhr. Dalles préfabriquées en béton lavé.

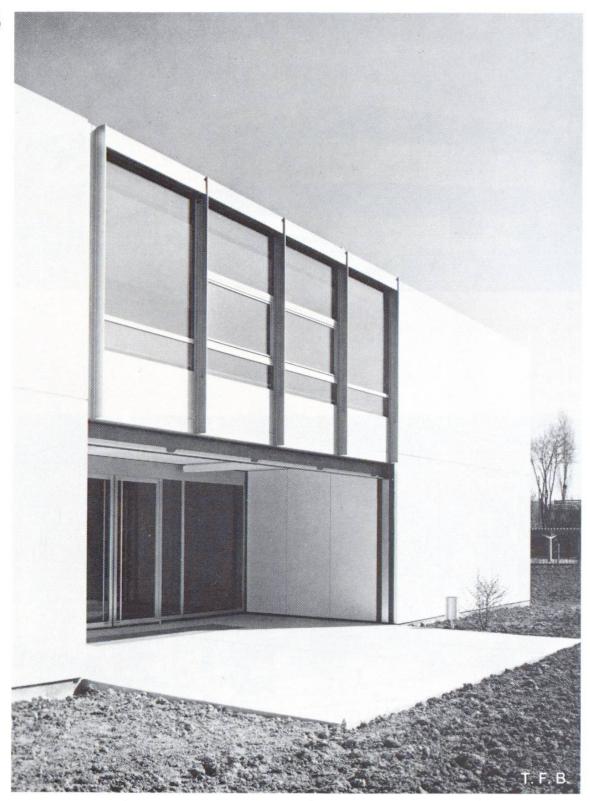
Fig. 5 Ecole à Hubersdorf. Béton à coffrage lisse et peint.

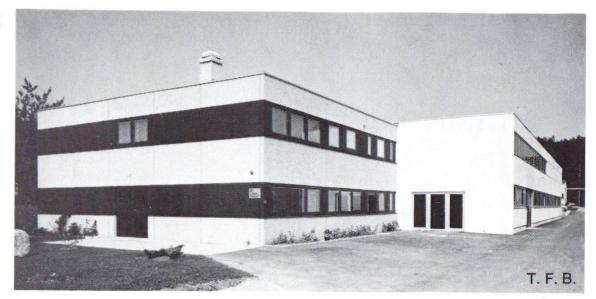
Fig. 6 Bâtiment pour bureaux au Mont. Béton lavé avec granulat de teinte claire.
