**Zeitschrift:** Bulletin du ciment  
**Herausgeber:** Service de Recherches et Conseils Techniques de l'Industrie Suisse du Ciment (TFB AG)  
**Band:** 46-47 (1978-1979)  
**Heft:** 18

**Artikel:** Dalles pour parois extérieures  
**Autor:** [s.n.]  
**DOI:** <https://doi.org/10.5169/seals-145962>

## Dalles pour parois extérieures

Quelques exemples en image

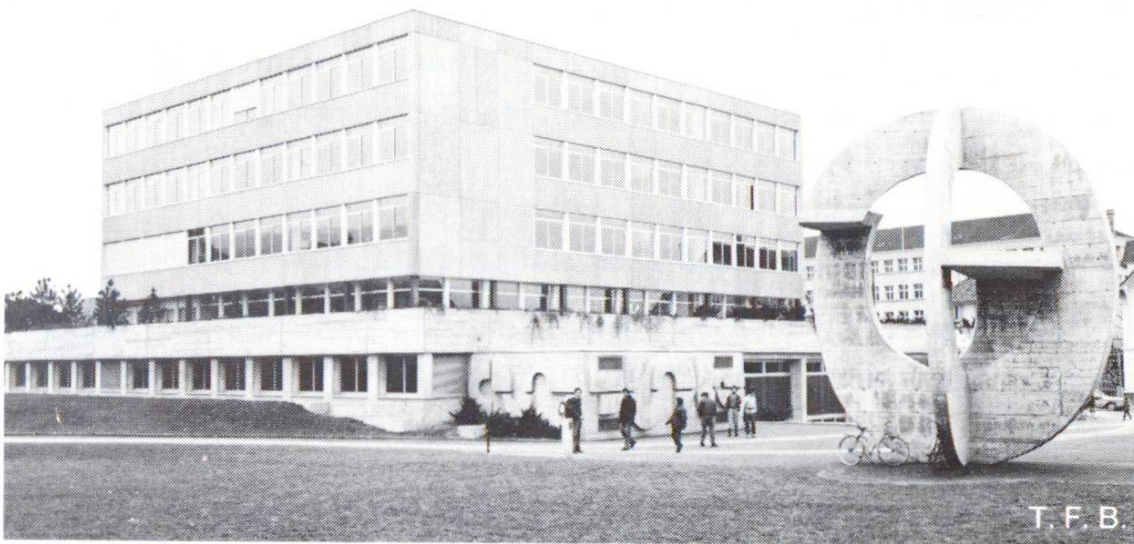
Fig. 1 Ecole professionnelle à Limmattal avec béton apparent classique et plaques de façade à texture striée.

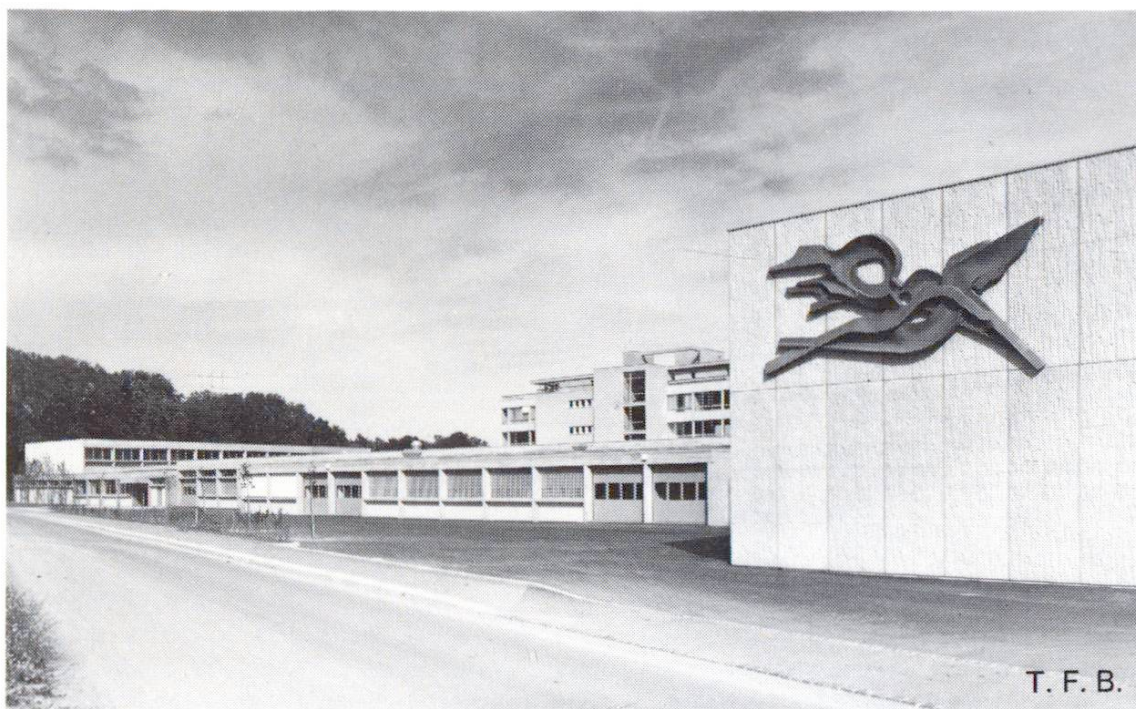
Fig. 3 Ecole professionnelle de Colombier. Dalles de façade avec structure «Prewi».

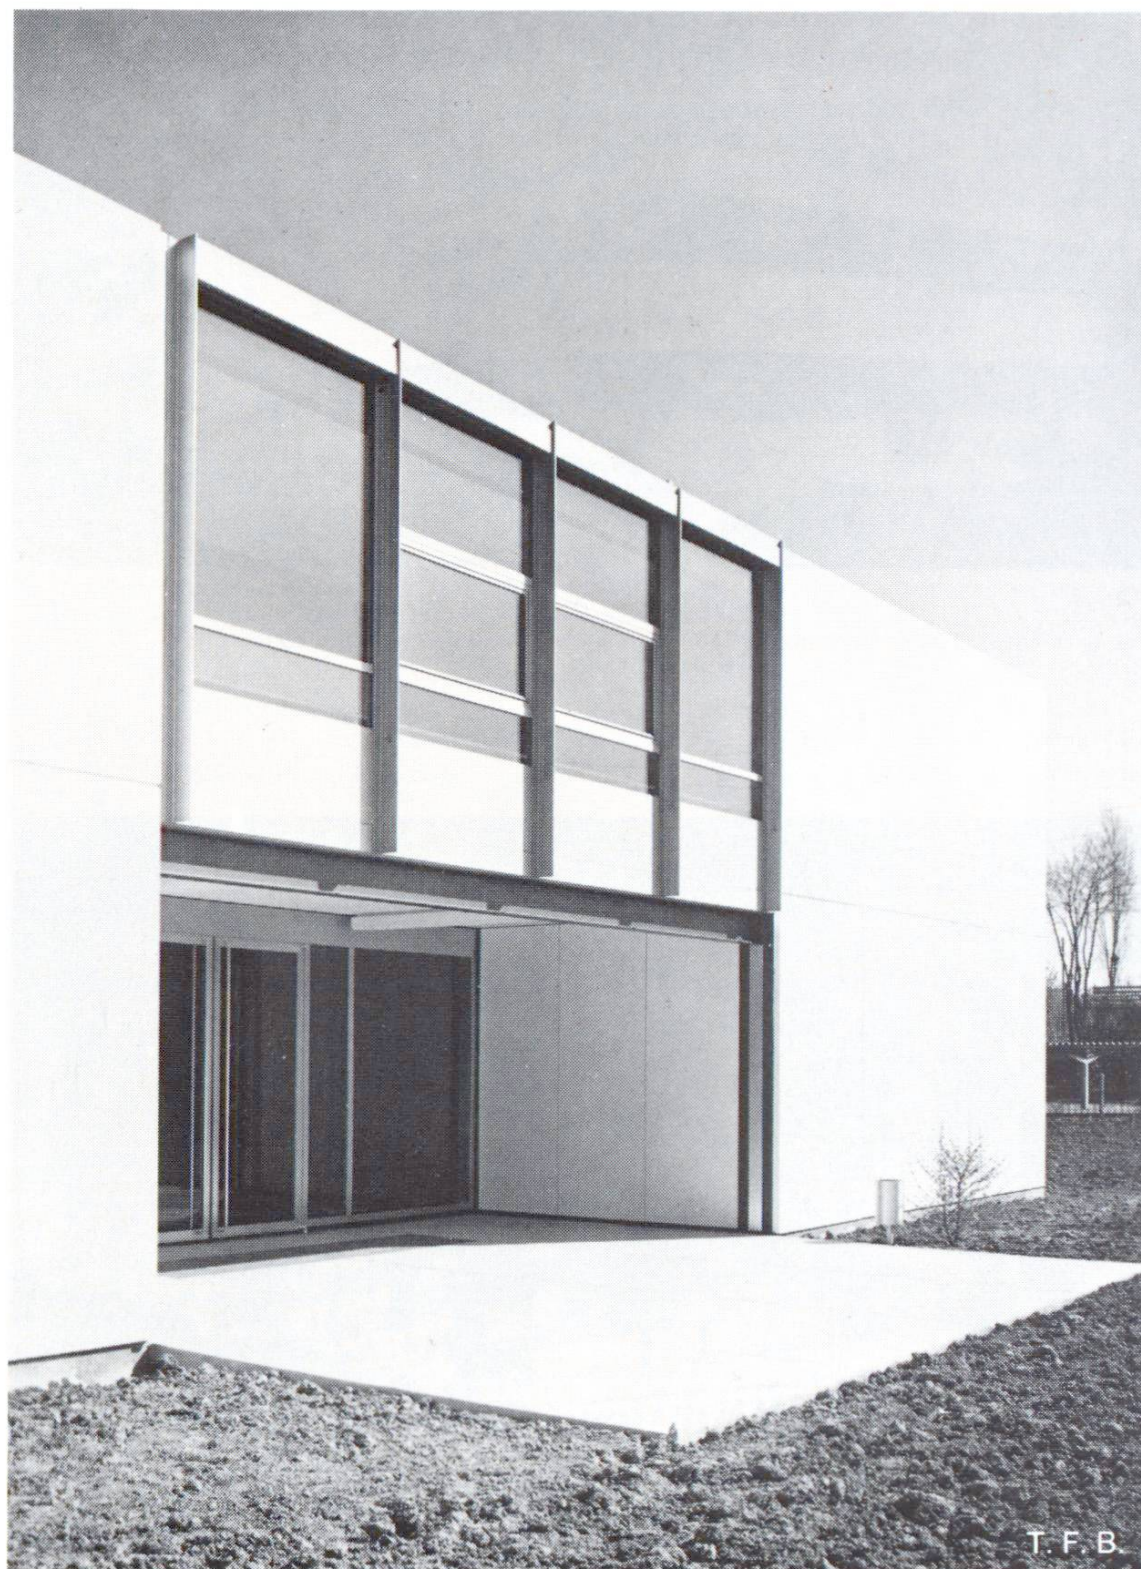
Fig. 5 Ecole à Hubersdorf. Béton à coffrage lisse et peint.

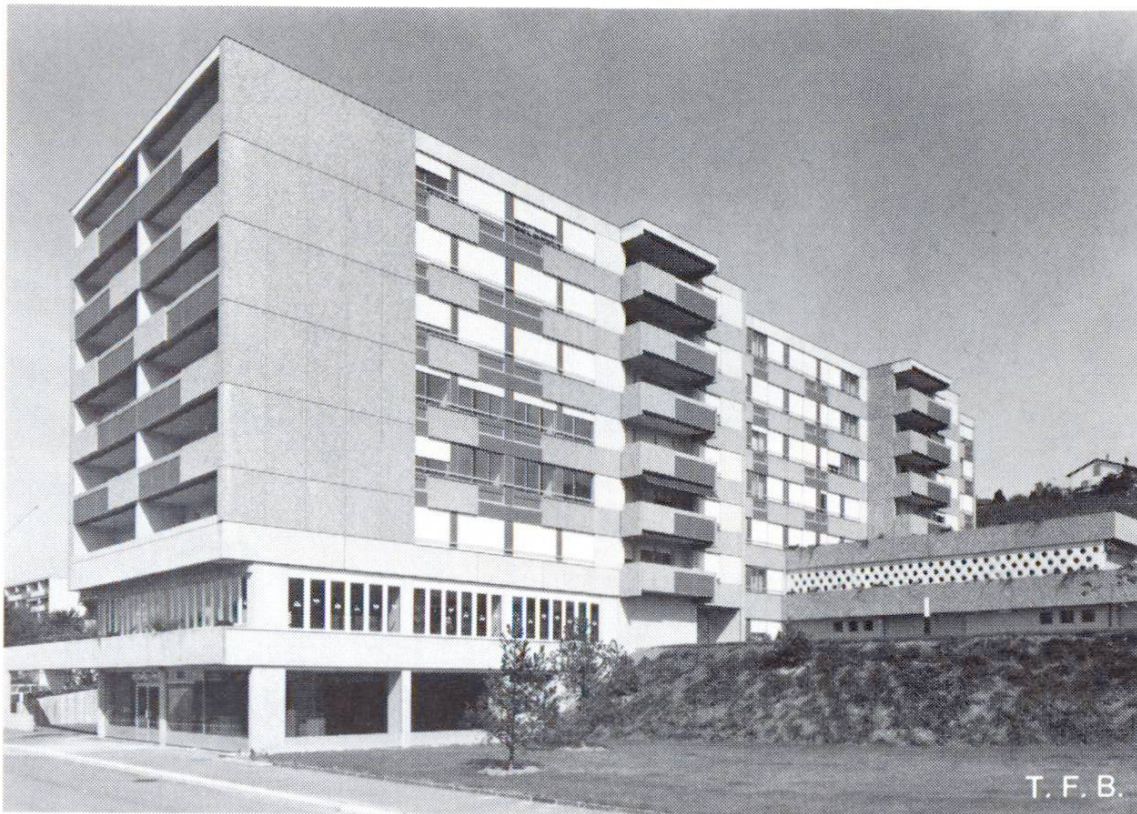
Fig. 7 Bâtiment locatif à Lutry. Béton lavé avec granulats de teinte foncée, combiné avec des dalles à coffrage en bois.
