Zeitschrift: Bulletin du ciment
Herausgeber: Service de Recherches et Conseils Techniques de l'Industrie Suisse du Ciment (TFB AG)
Band: 48-49 (1980-1981)
Heft: 6

Artikel: Mur de soutènement orné d'un relief
Autor: [s.n.]
DOI: <https://doi.org/10.5169/seals-146010>

Mur de soutènement orné d'un relief

Présentation d'une œuvre d'art en béton. Réussite artistique et habileté manuelle. Technique d'exécution.

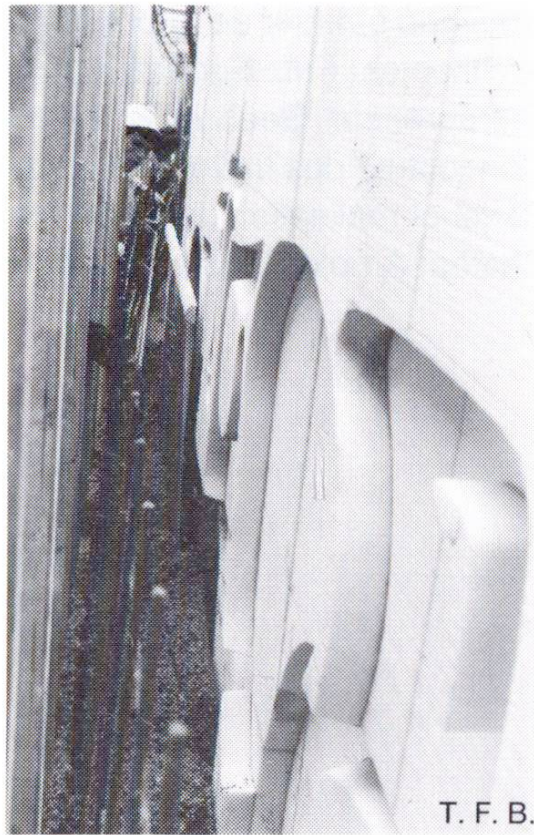
Fig. 2 Le moule s'appuyant contre une paroi en bois visible au fond.

2 Pour l'exécution, d'après une maquette à l'échelle 1:10, il a fallu résoudre quelques problèmes. Il était exclu d'utiliser un coffrage entièrement en bois, ceci pour des questions de décoffrage. Les formes furent alors découpées dans des plaques de mousse synthétique. Celles-ci s'appuyaient contre une paroi en bois liée au contre-coffrage et étayée comme un coffrage ordinaire. Le bétonnage s'est fait avec de grandes précautions afin que les formes découpées ne soient pas endommagées. Le béton mis en place à la pelle fut vibré avec grand soin. Assez plastique, il était constitué de gravier rond 0 à 15 mm et relativement riche en mortier. Malgré les arêtes vives du relief, on est parvenu à réaliser un béton apparent à peu près parfait n'exigeant ni retouches, ni réparations.

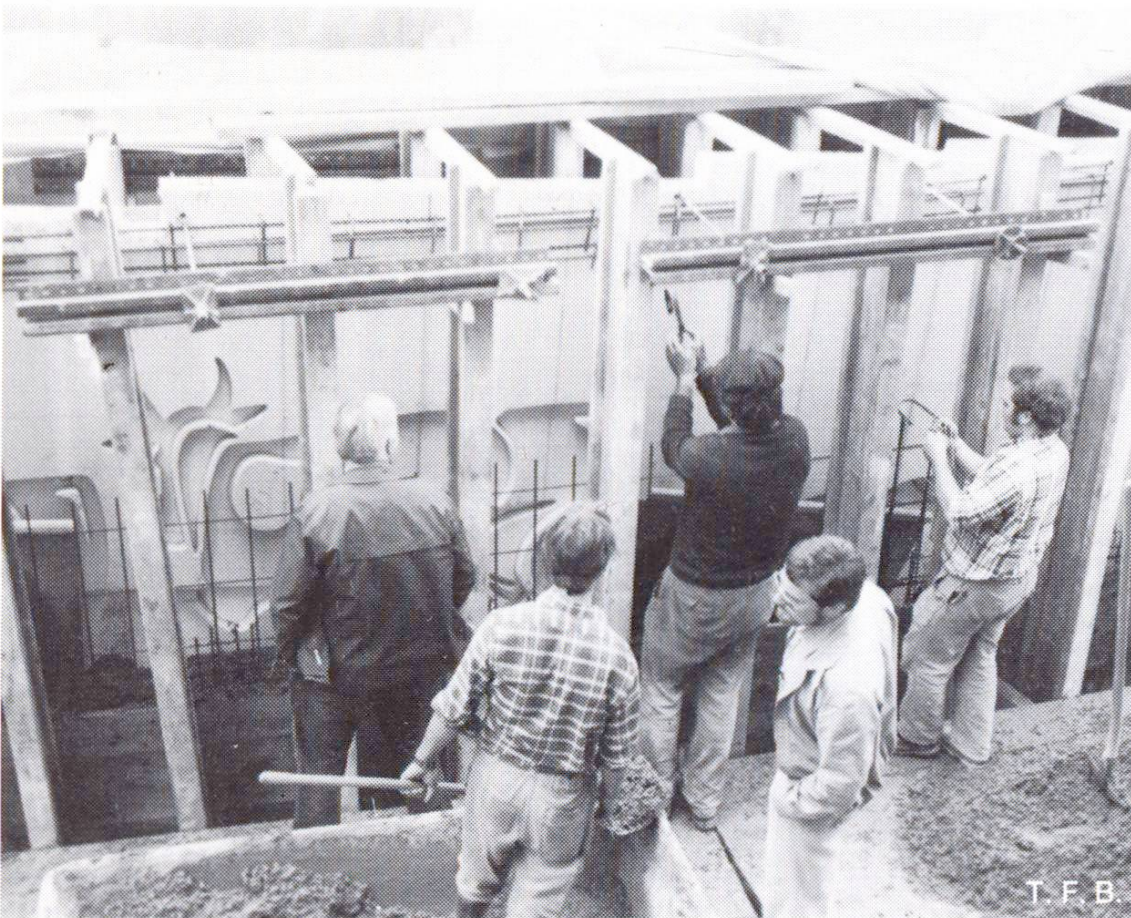
Fig. 3 Pour éviter d'endommager le moule fragile, on a utilisé des plaques de protection qui n'étaient glissées vers le haut que progressivement, au moment de la vibration du béton. L'armature, elle aussi, à été placée au fur et à mesure de l'avancement du bétonnage.

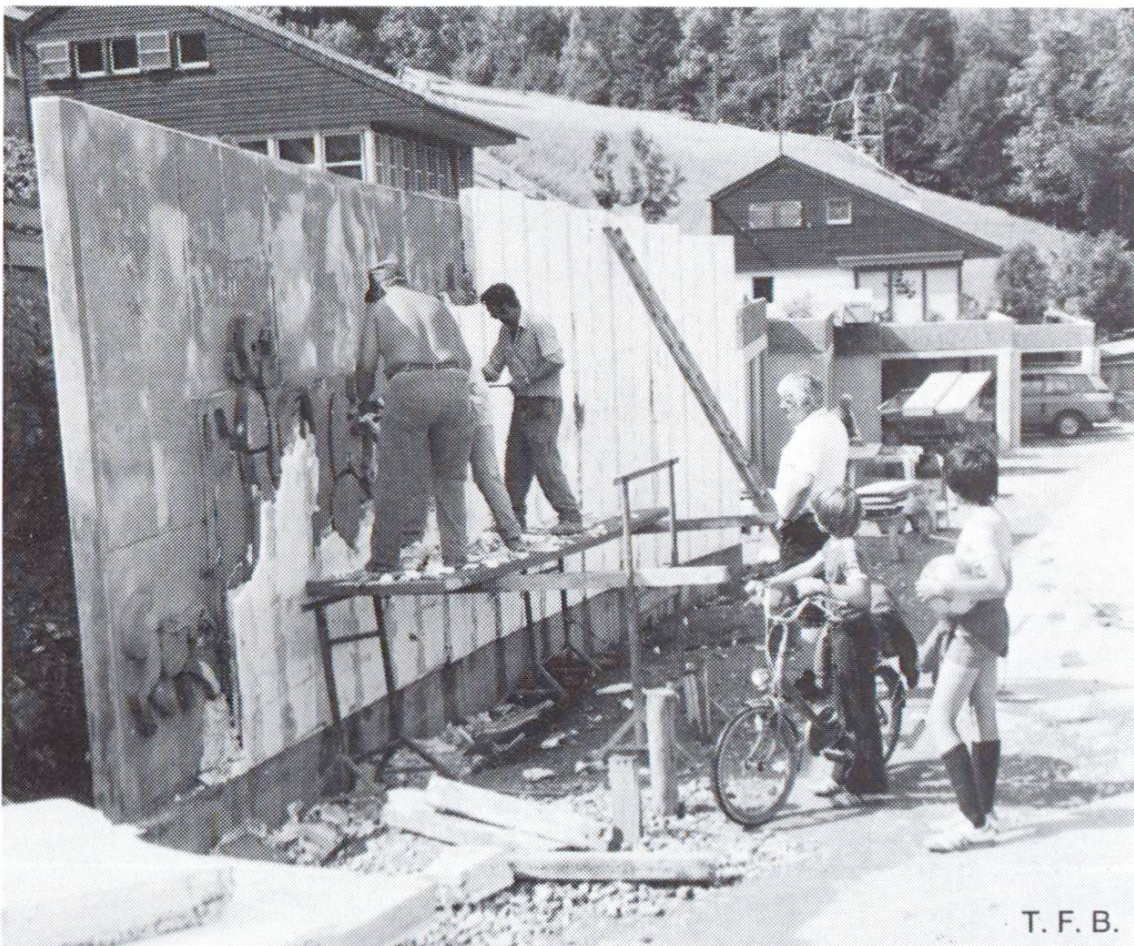
Fig. 7 Le relief apparaît. Le moulage est visiblement réussi.

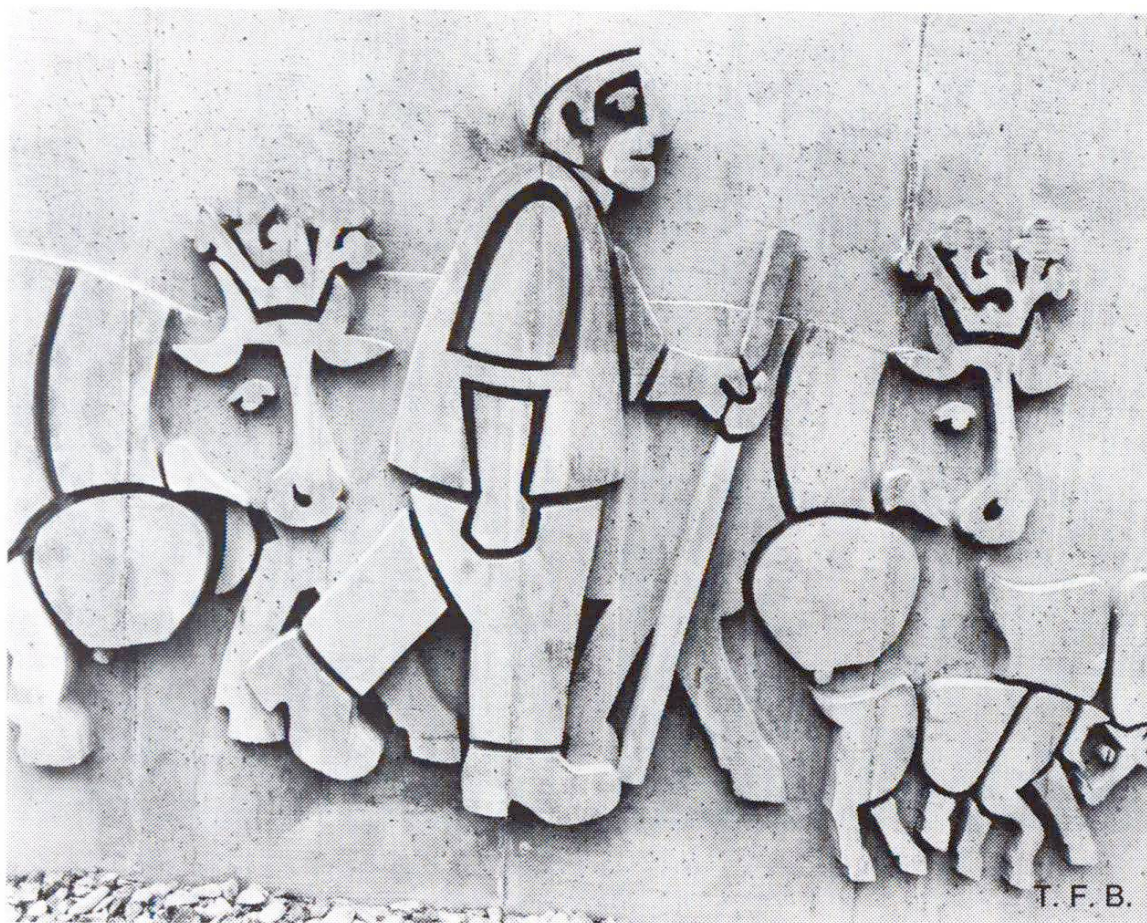
Fig. 8 Partie du relief entièrement achevé.

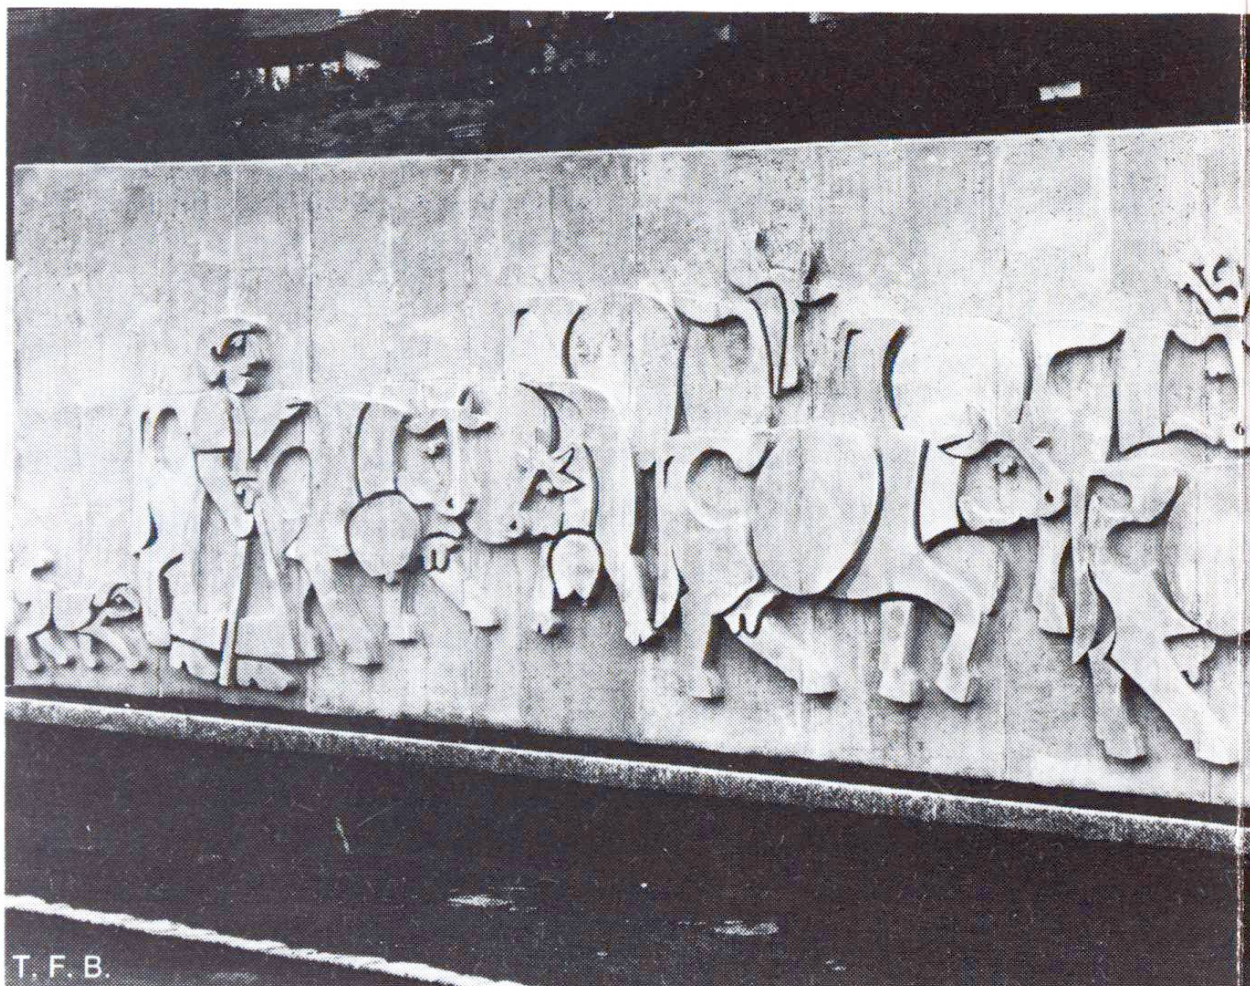
Fig. 10 Vue d'ensemble de l'œuvre.

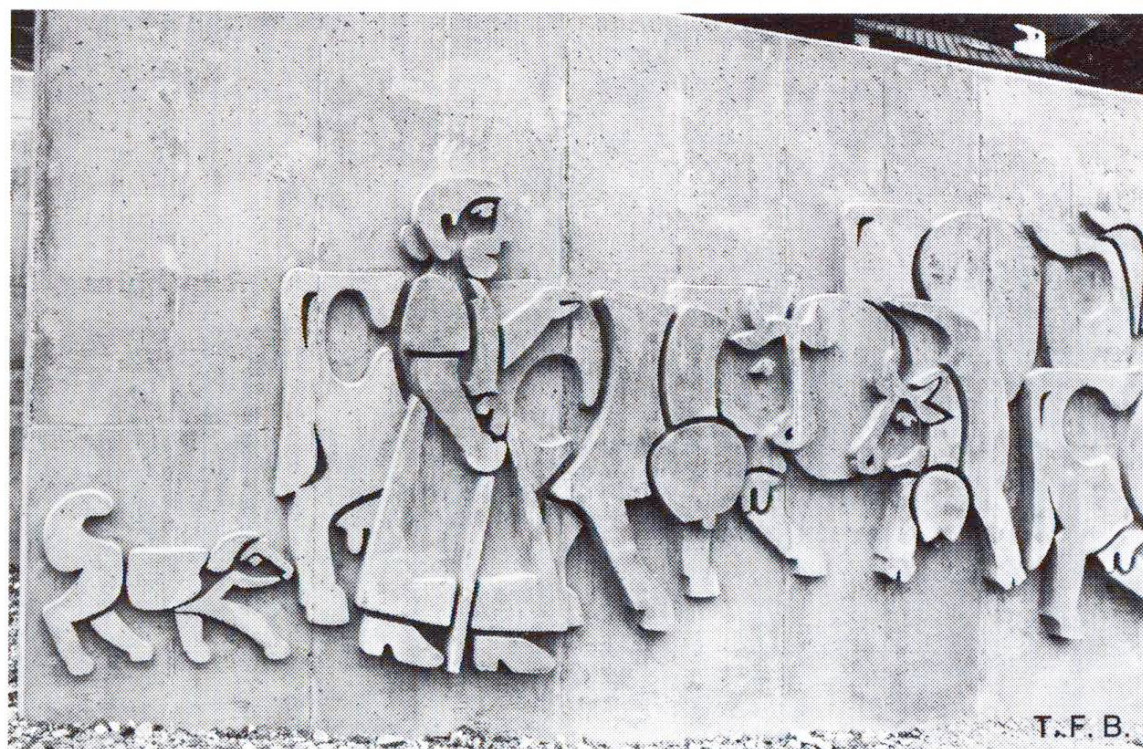
Fig. 9 Cette image de la fin du cortège alpestre montre l'aspect caractéristique du béton tel qu'il a été réalisé ici. On se rend compte également du soin et de la précision qu'il a fallu apporter au découpage des différentes parties du moule et à leur mise en place.
