BULLETIN DU CIMENT

JUILLET 1982

Béton apparent étanche

Enumération d'informations tirées de l'expérience et directives

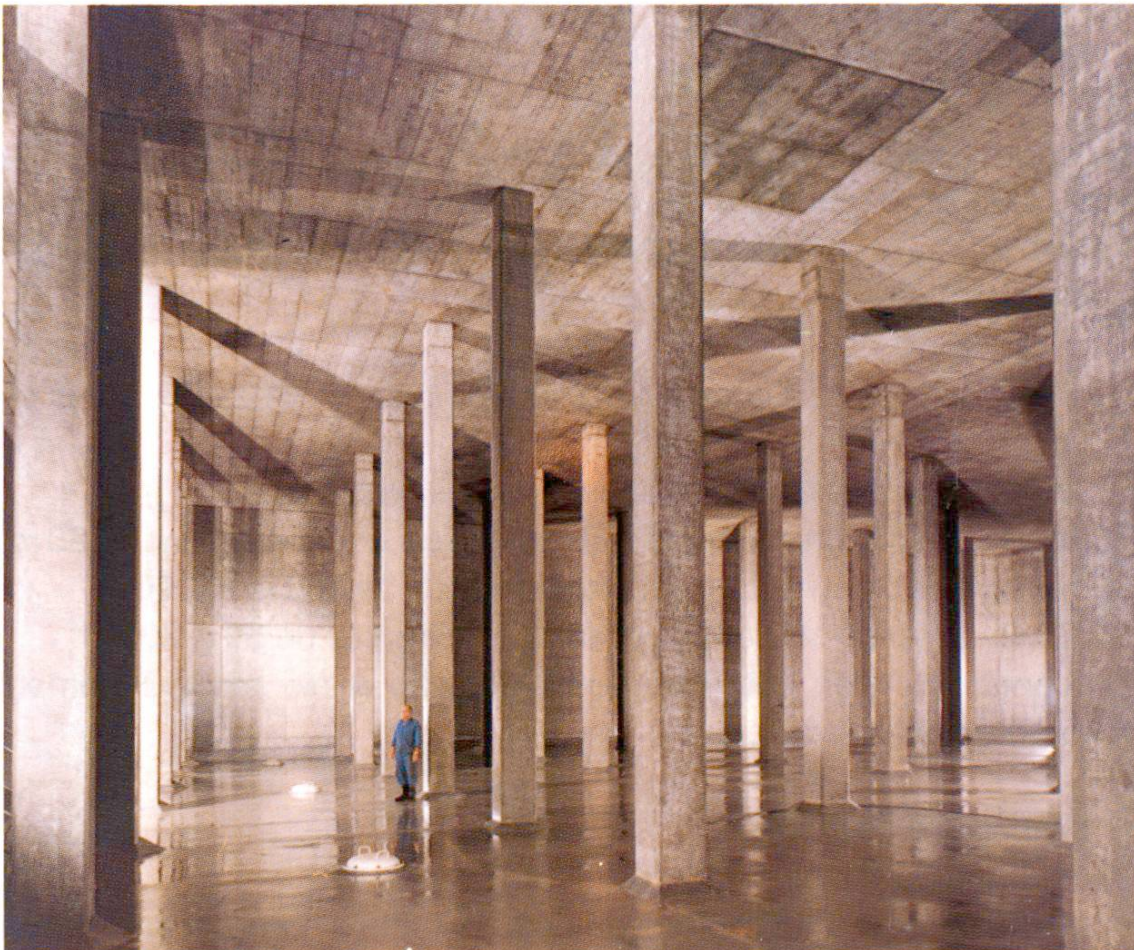
Réservoir d'eau potable en béton apparent étanche

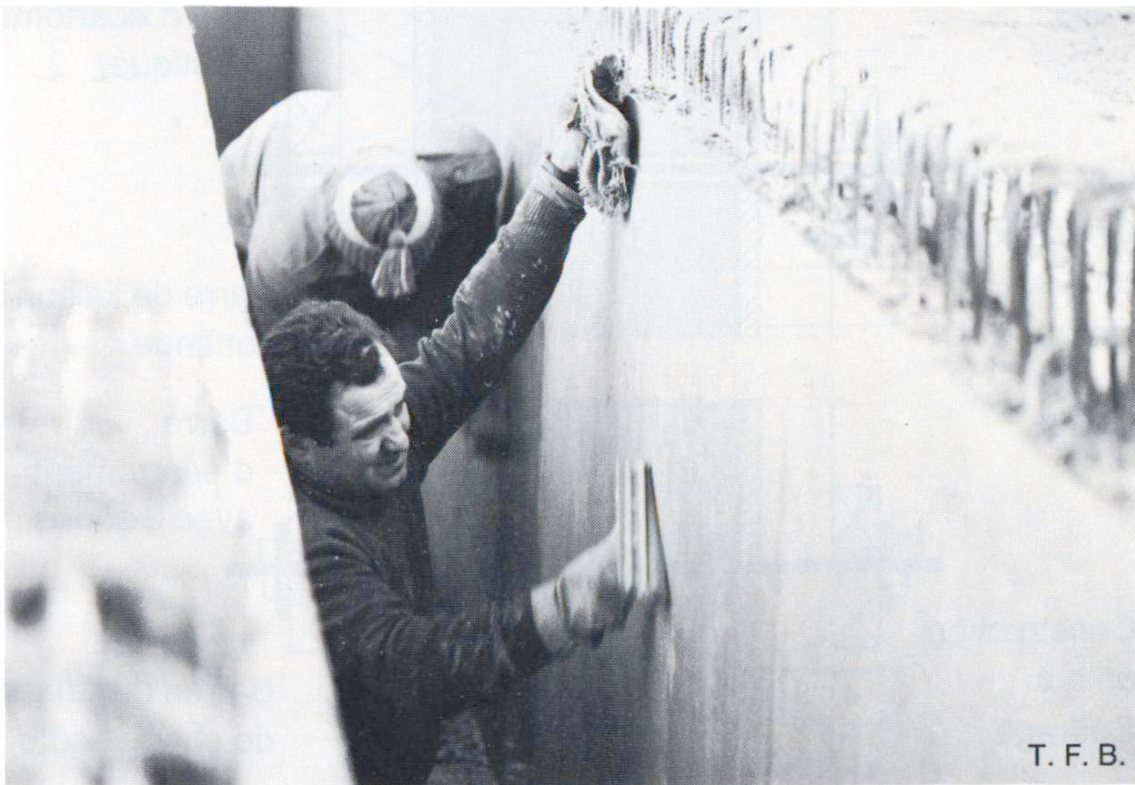
10. Traitement de surface au chiffon

- Plafonds: égaliser les bavures éventuelles
- Parois: Frottage au chiffon avec lait de ciment pour obturer les pores et obtenir une surface parfaitement lisse; pour d'éventuelles fissures de retrait, soit attendre la calcification naturelle, soit

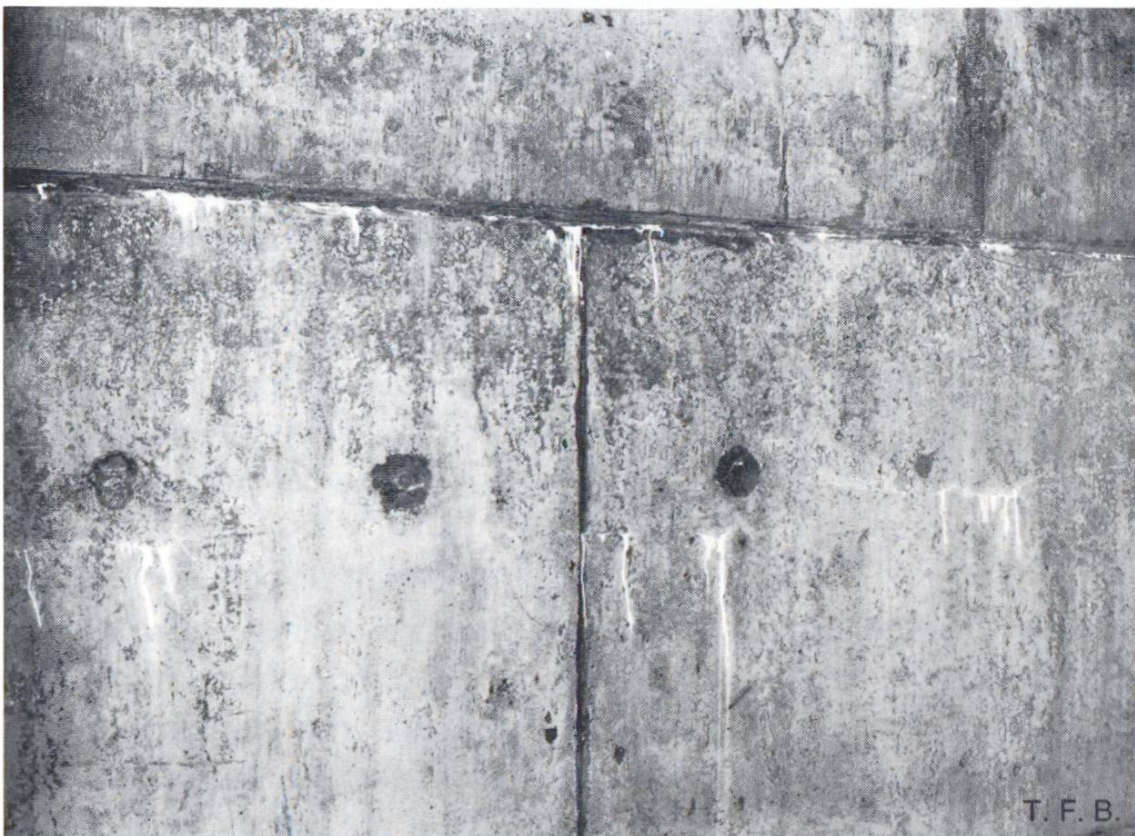
11. Calcification d'un joint de reprise et de fissures de retrait

évaser la fissure à l'extérieur quand le réservoir est plein et l'obturer avec un liant à prise rapide ou l'injecter à basse pression (accélération du processus de calcification)
