BULLETIN DU CIMENT

JUILLET 1982

Béton apparent étanche

Enumération d'informations tirées de l'expérience et directives

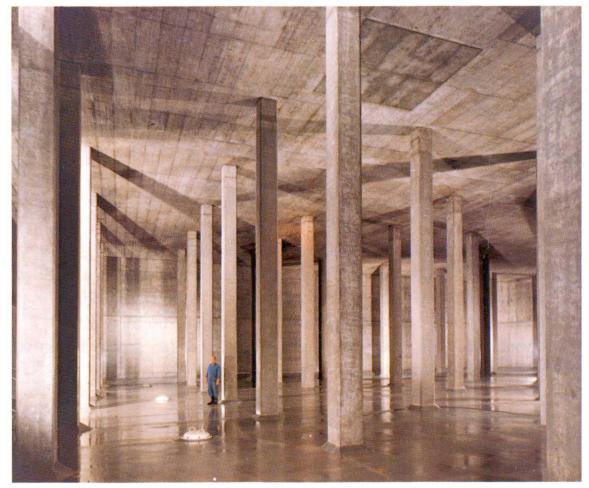
Réservoir d'eau potable en béton apparent étanche

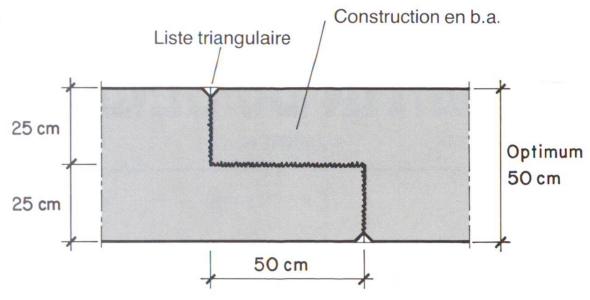
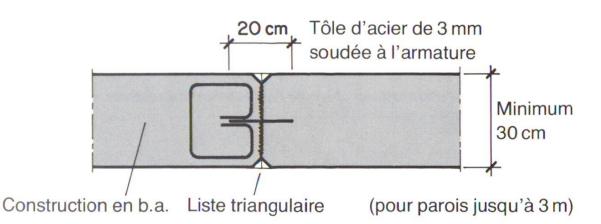
1. Exécution des joints de paroi

- 3. Détails concernant le coffrage
- 3. Construction:
- Epaisseur optimale des parois, 50 cm à cause de la mise en place du béton
- Optimaliser le nombre et la conception des joints de retrait, de travail (reprise) et de dilatation (p.ex. éléments de paroi de 7 à 8 m de longueur et jusqu'à 8 m de hauteur)
- Placer correctement les objets incorporés
- 4. Mise en soumission:

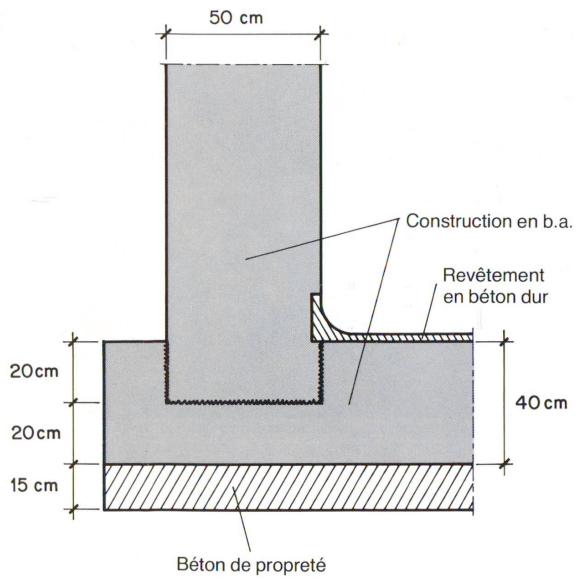
- 2. Exécution des joints paroi/sol
- conforme aux normes de la protection civile
- économique.

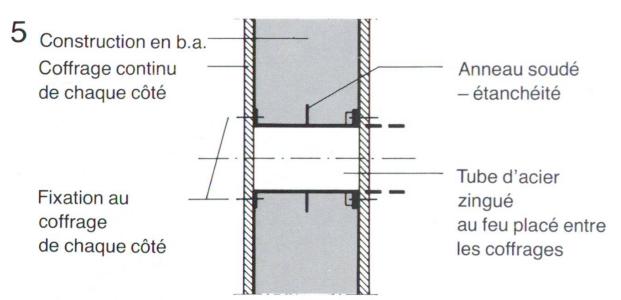
4. Passage d'un tube à travers une paroi

Coffrage continu de chaque côté

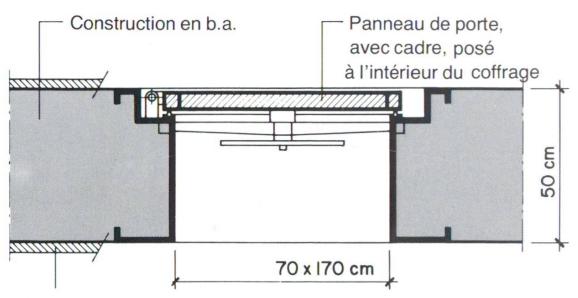
5. Porte de réservoir soumise à la pression

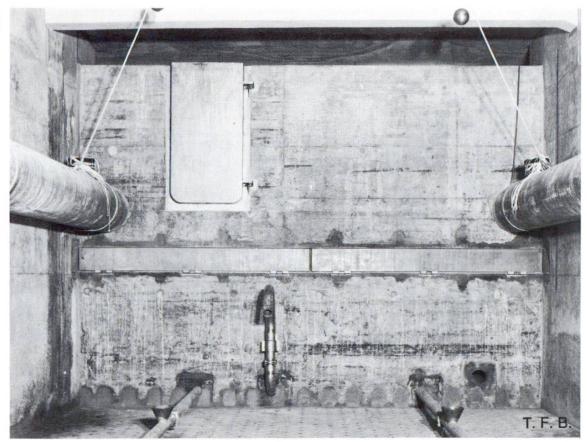
6. Vue à l'intérieur d'un filtre à charbon activé (sans matériaux filtrants)

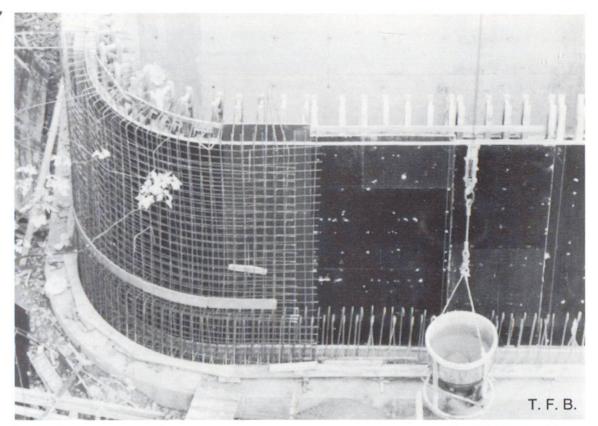
7. Coffrage revêtu de matière plastique

- 1. Coffrage de précision
 - Surface très lisse à revêtement en matière plastique (fréquents renouvellements). Prendre garde au problème de l'hygiène de l'eau potable, n'utiliser que des produits contrôlés
 - Construction à toute épreuve (aucune déformation tolérée)

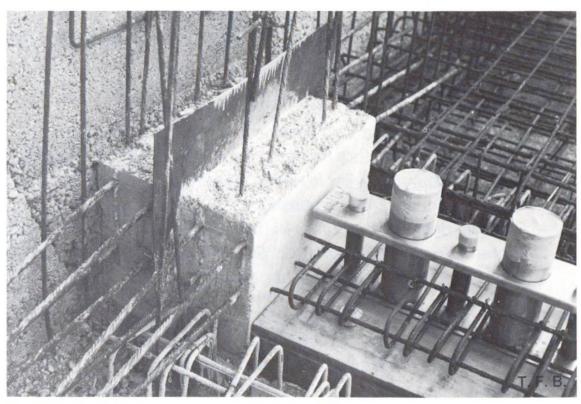
9. Détail d'un joint de reprise avec tôle d'étanchéité

- Sols: coffrage en métal déployé possible; paroi/plafond: uniquement coffrage en bois avec retardeur de surface pour béton lavé
- Placer des listes triangulaires
- Rendre rugueux: profonde rugosité au rateau dans le béton frais possible
- Avantageusement, couche de reprise de 4 à 5 cm en mortier (vérifier l'épaisseur de la couche)

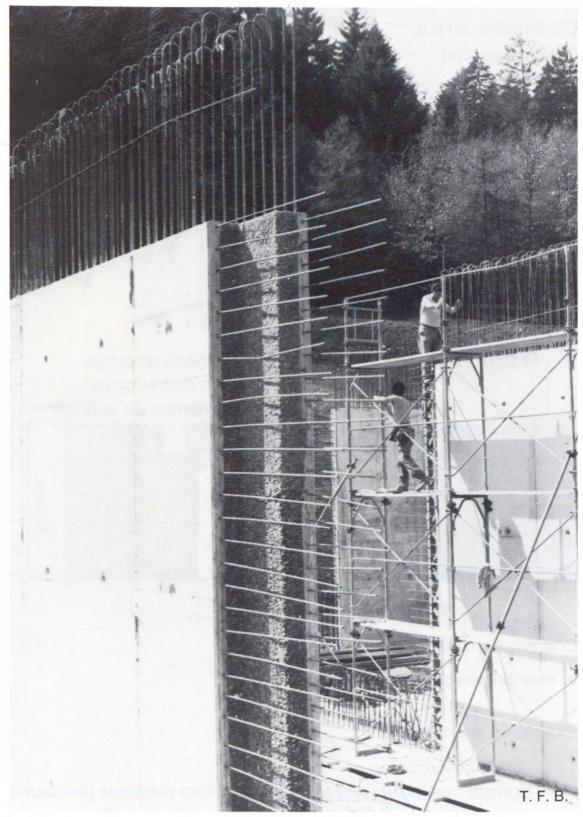
8. Détail d'un joint de reprise dans une paroi

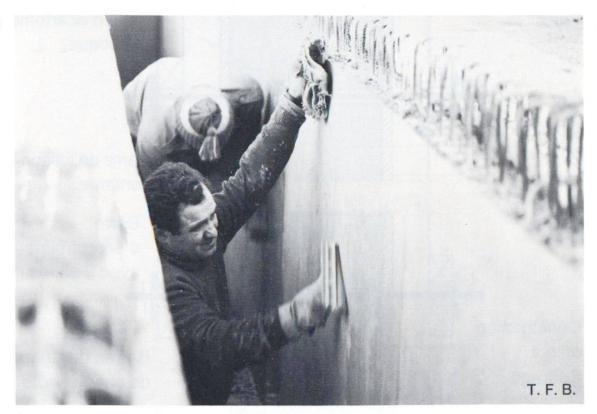
10. Traitement de surface au chiffon

- Plafonds: égaliser les bavures éventuelles
- Parois: Frottage au chiffon avec lait de ciment pour obturer les pores et obtenir une surface parfaitement lisse; pour d'éventuelles fissures de retrait, soit attendre la calcification naturelle, soit

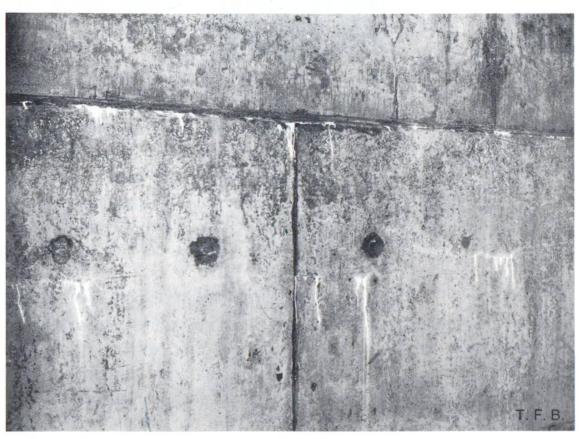
11. Calcification d'un joint de reprise et de fissures de retrait

évaser la fissure à l'extérieur quand le réservoir est plein et l'obturer avec un liant à prise rapide ou l'injecter à basse pression (accélération du processus de calcification)

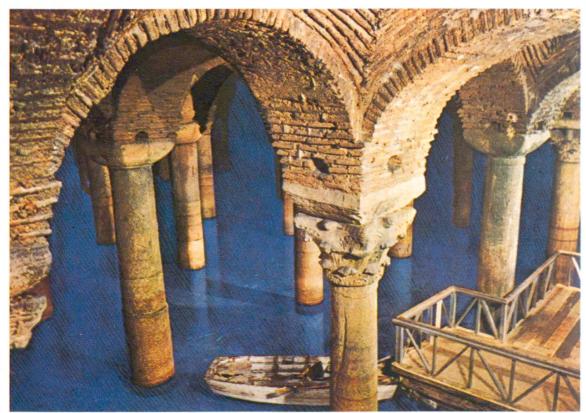
Ancien réservoir d'eau potable à Istanbul datant des années 530, contenance 70 000 m³
