BULLETIN DU CIMENT

JUILLET 1984

Corrections de ruisseaux

Présentation d'un système d'éléments préfabriqués en béton pour la construction et la consolidation des cours d'eau.

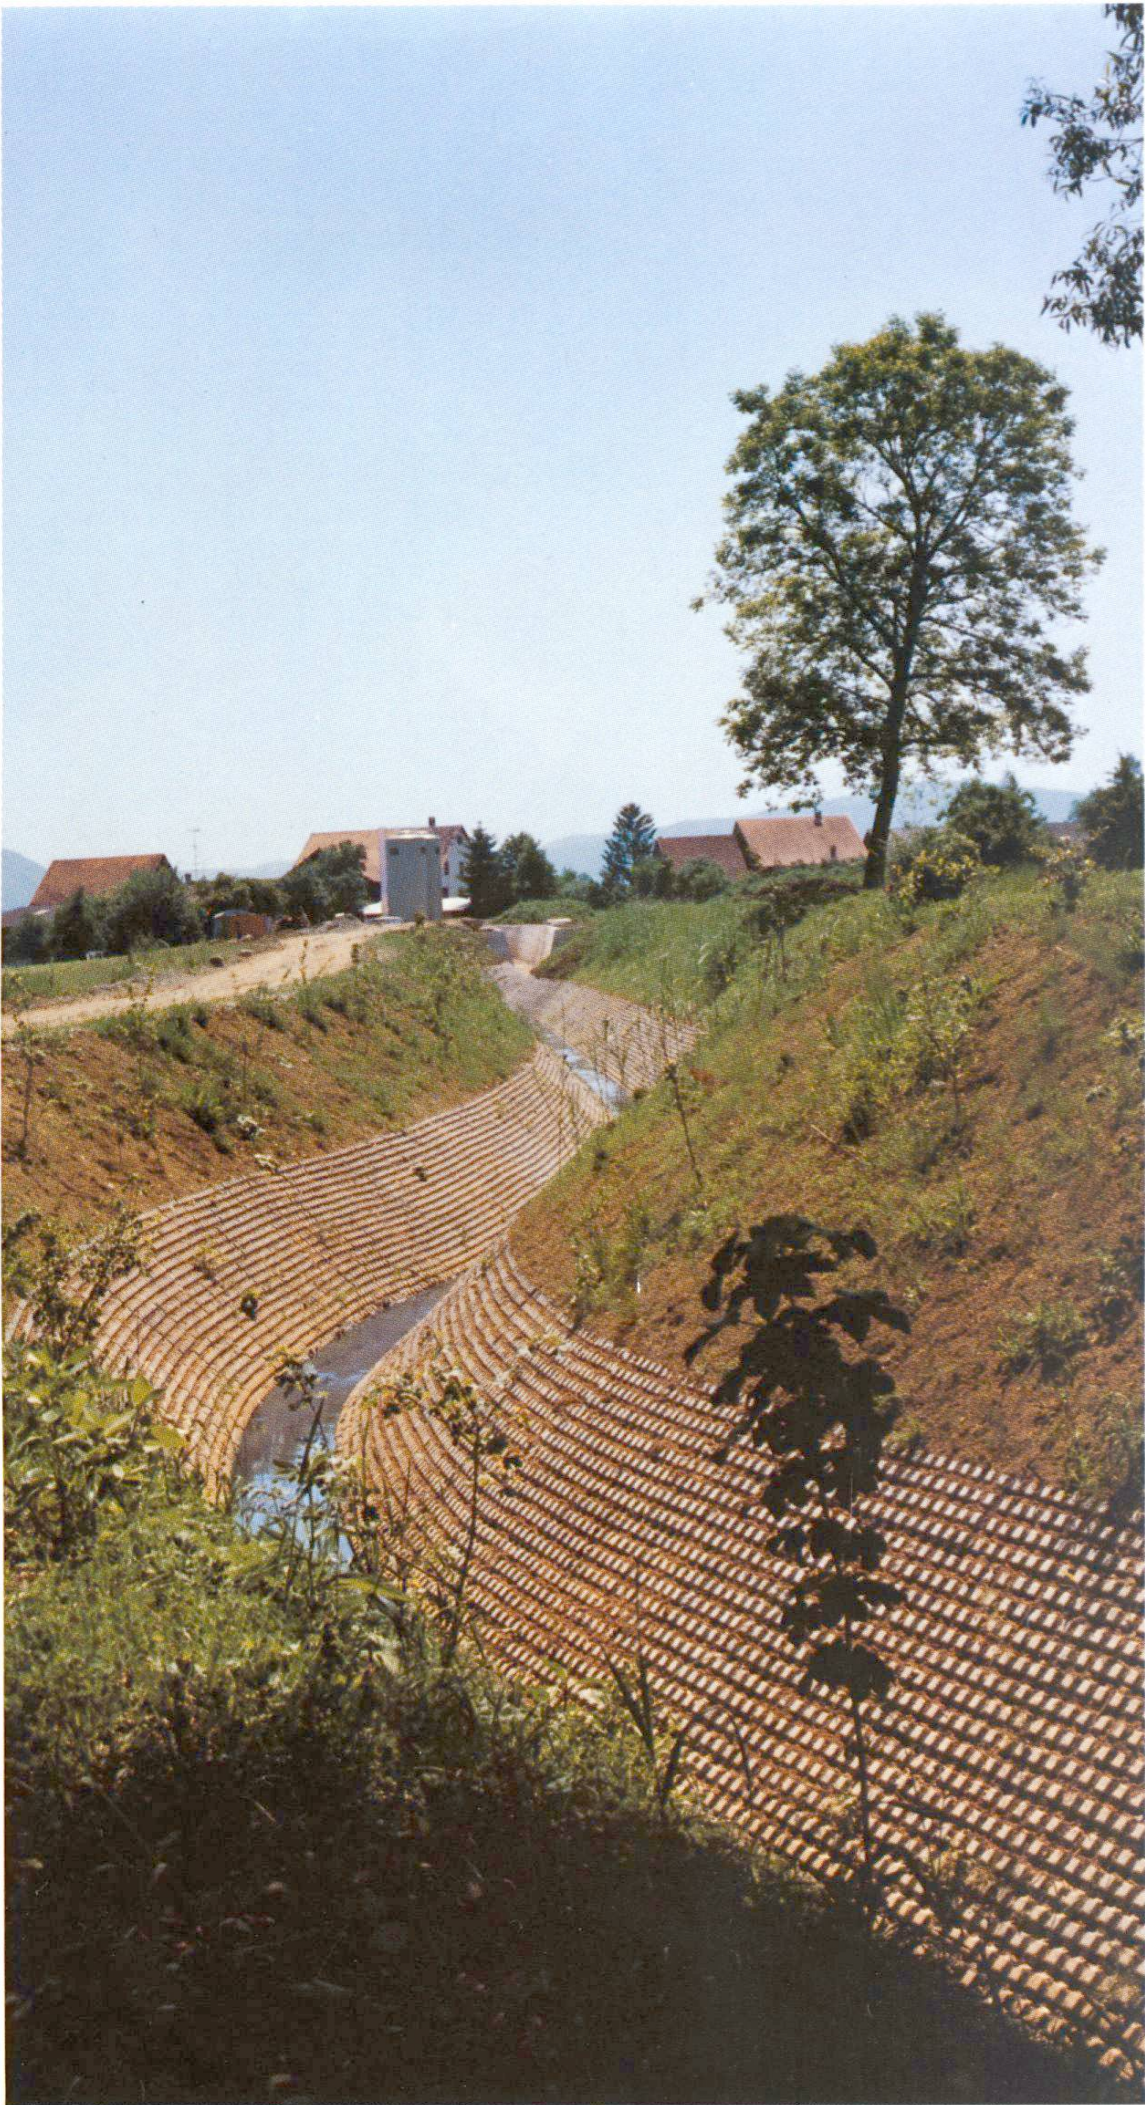
Fig. 4 Un lit encaissé et corrigé, peu après les travaux.

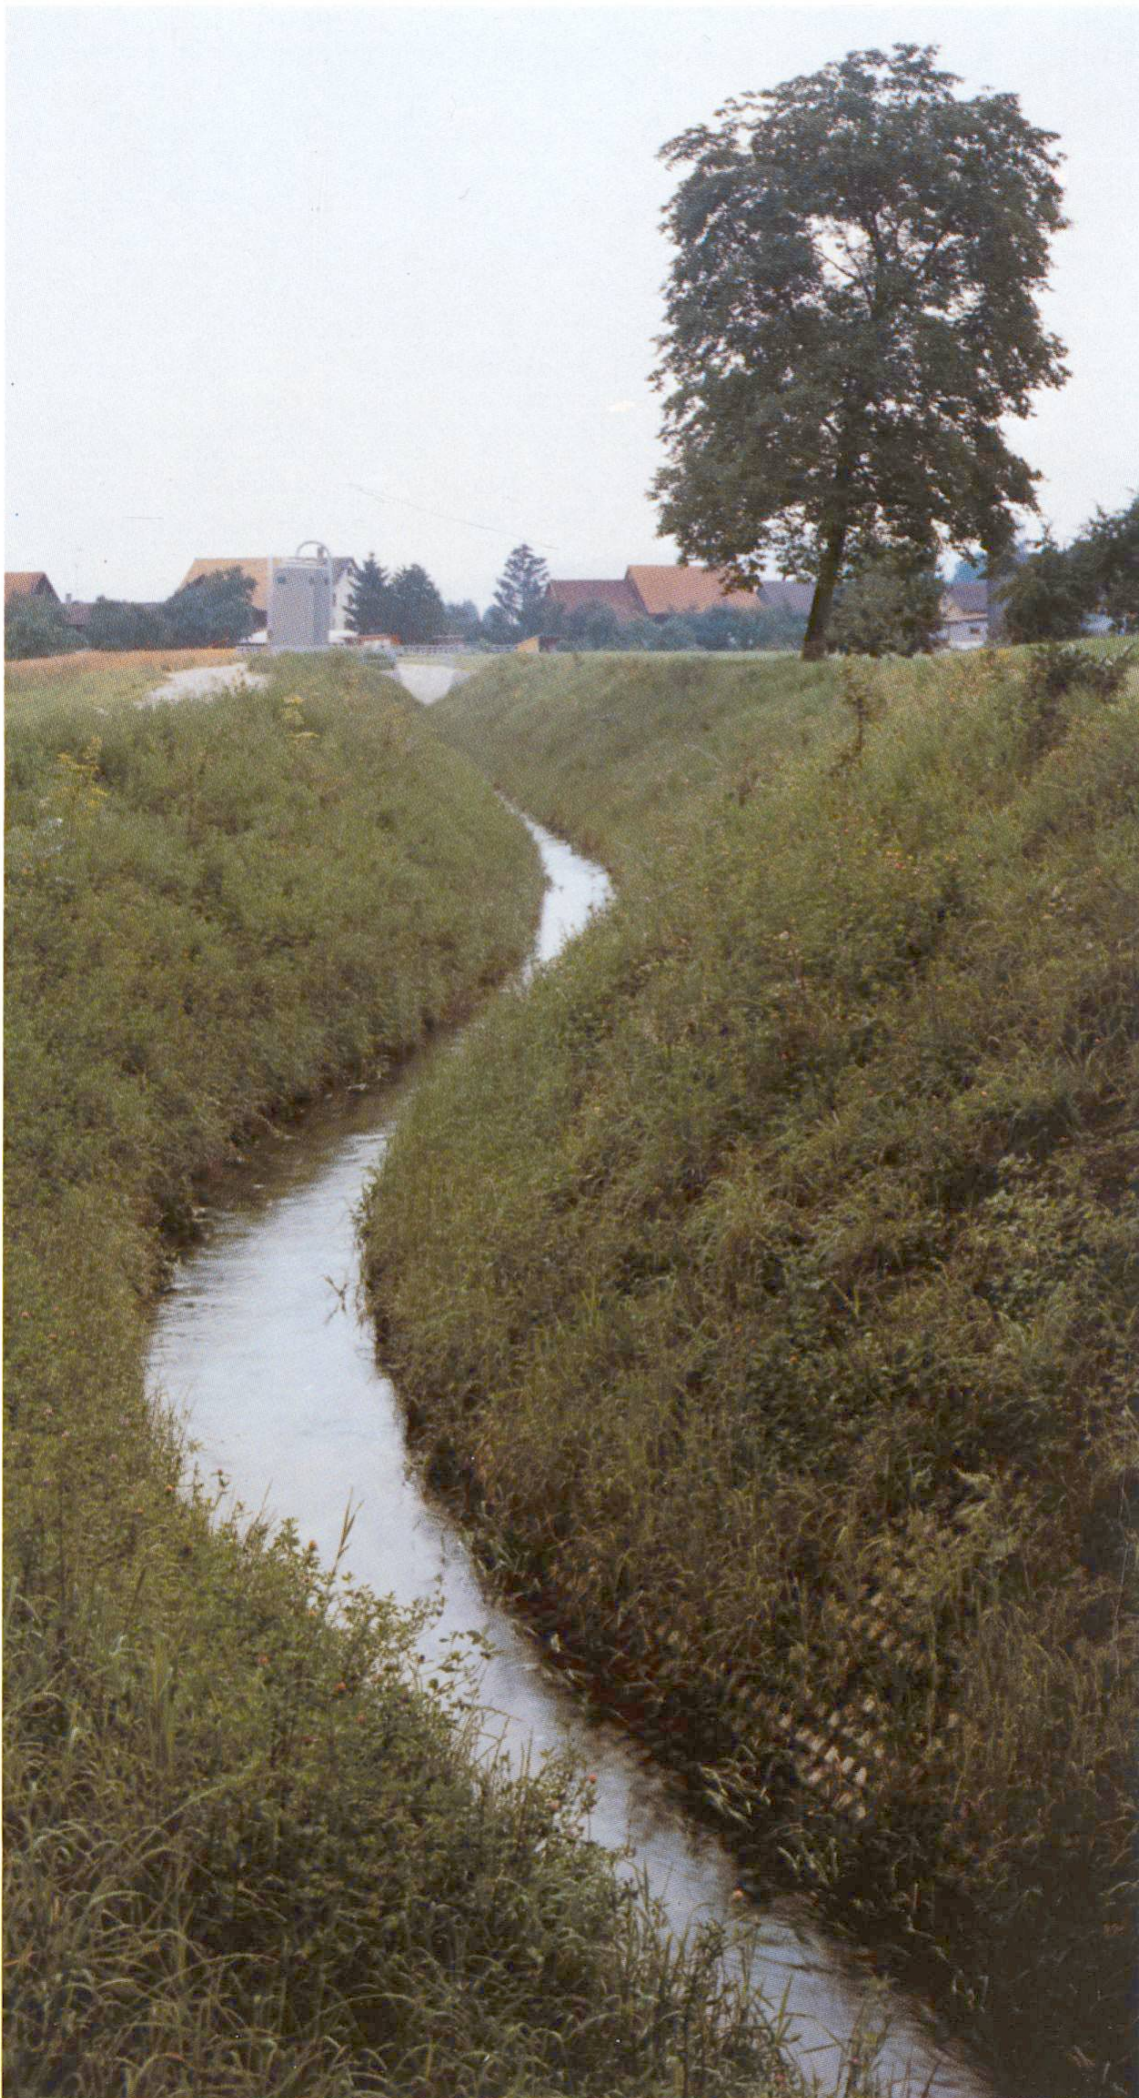
Fig. 5 Le lit de la figure 4 après deux ans.

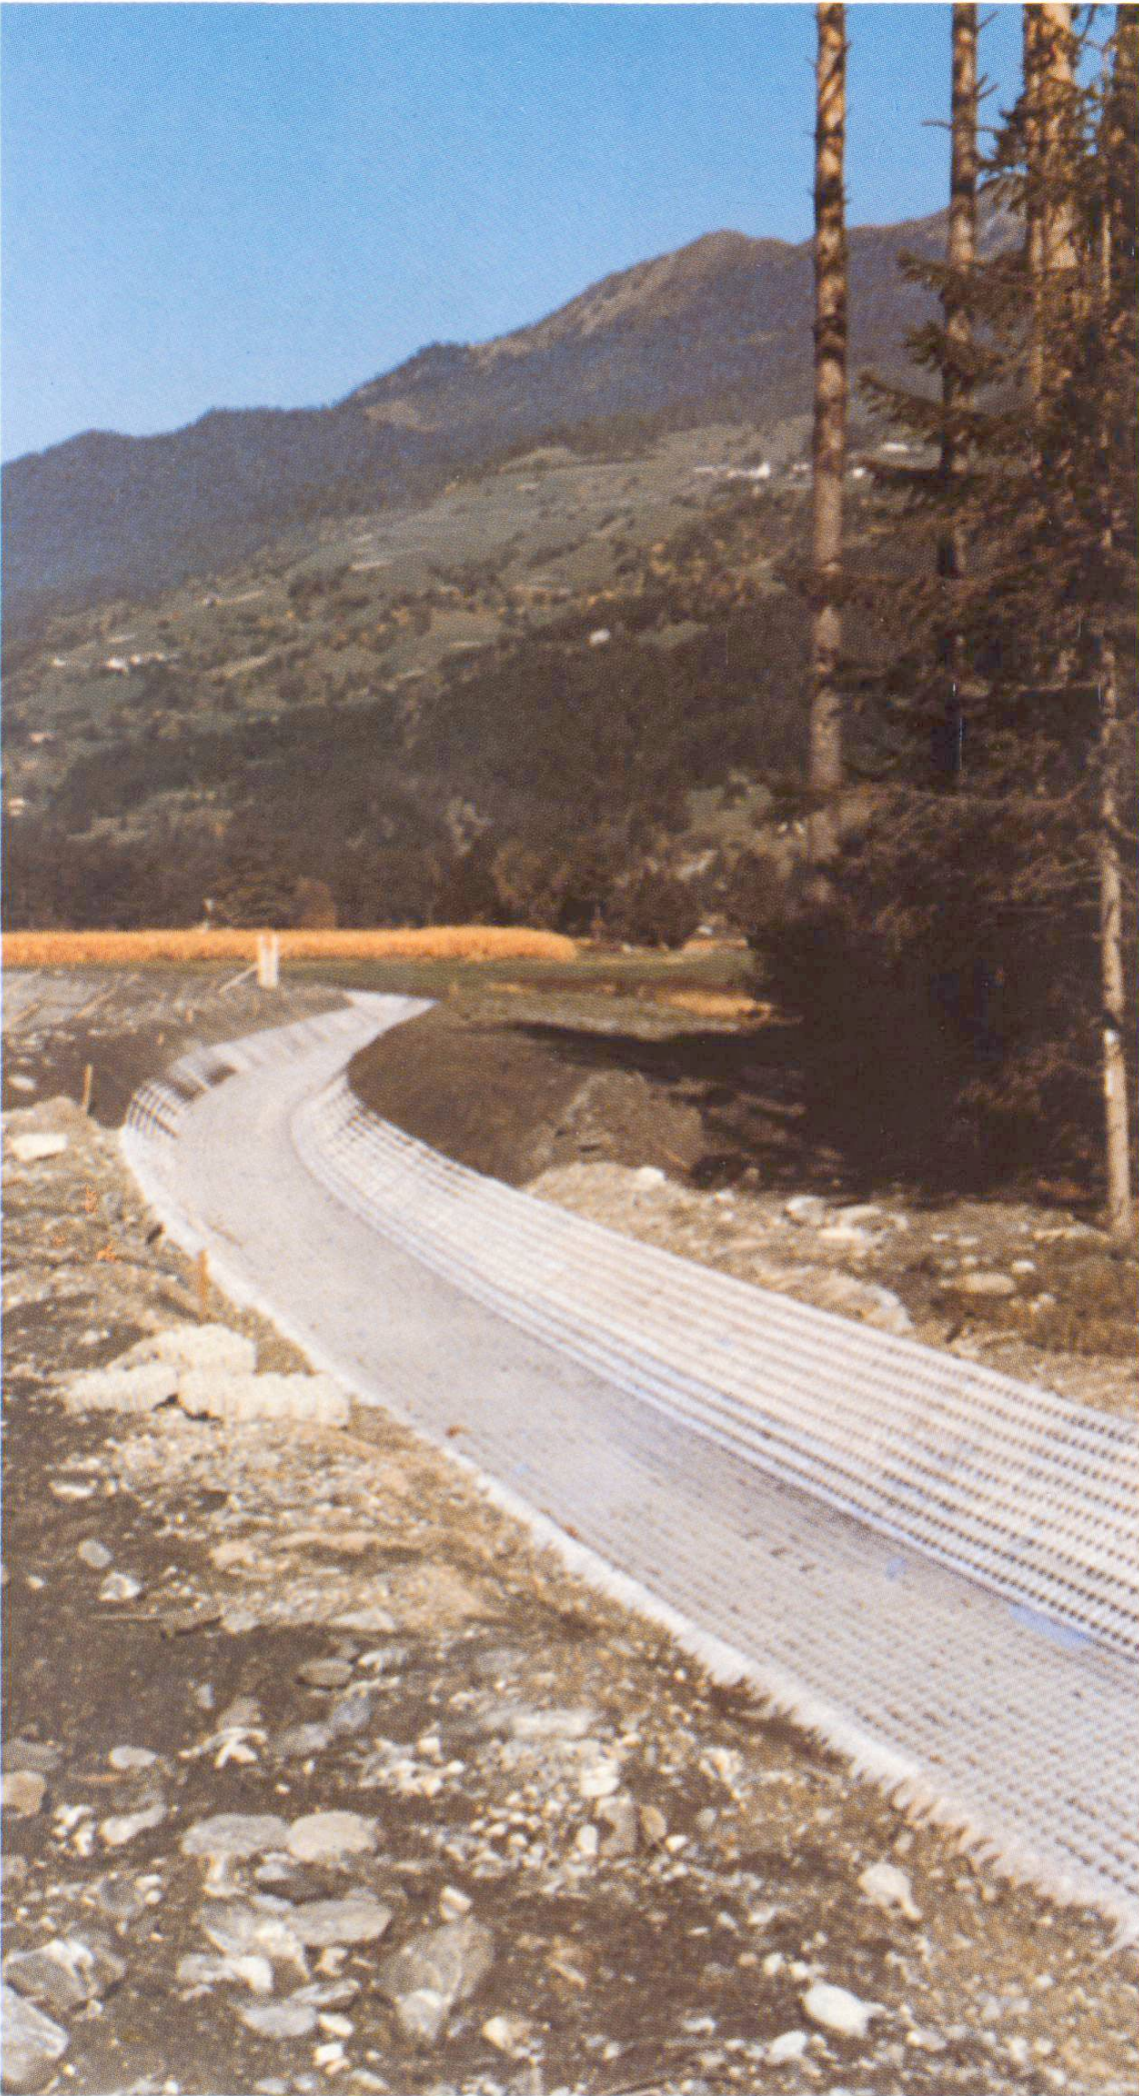
Fig. 6 Une réalisation importante en relation avec une correction de route

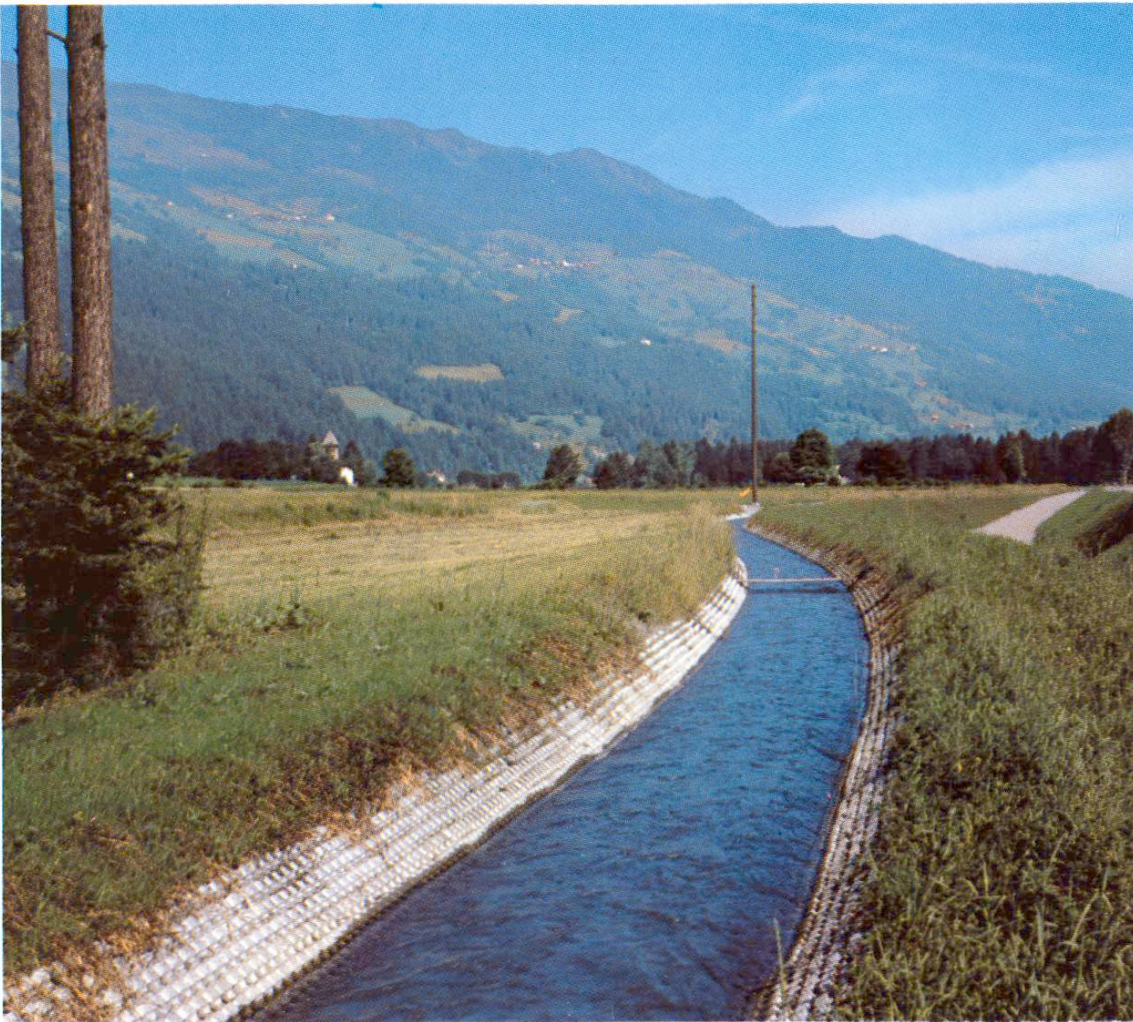
Fig. 7 Les ouvrages de la figure 6 déjà bien pourvus de végétation une année après les travaux.

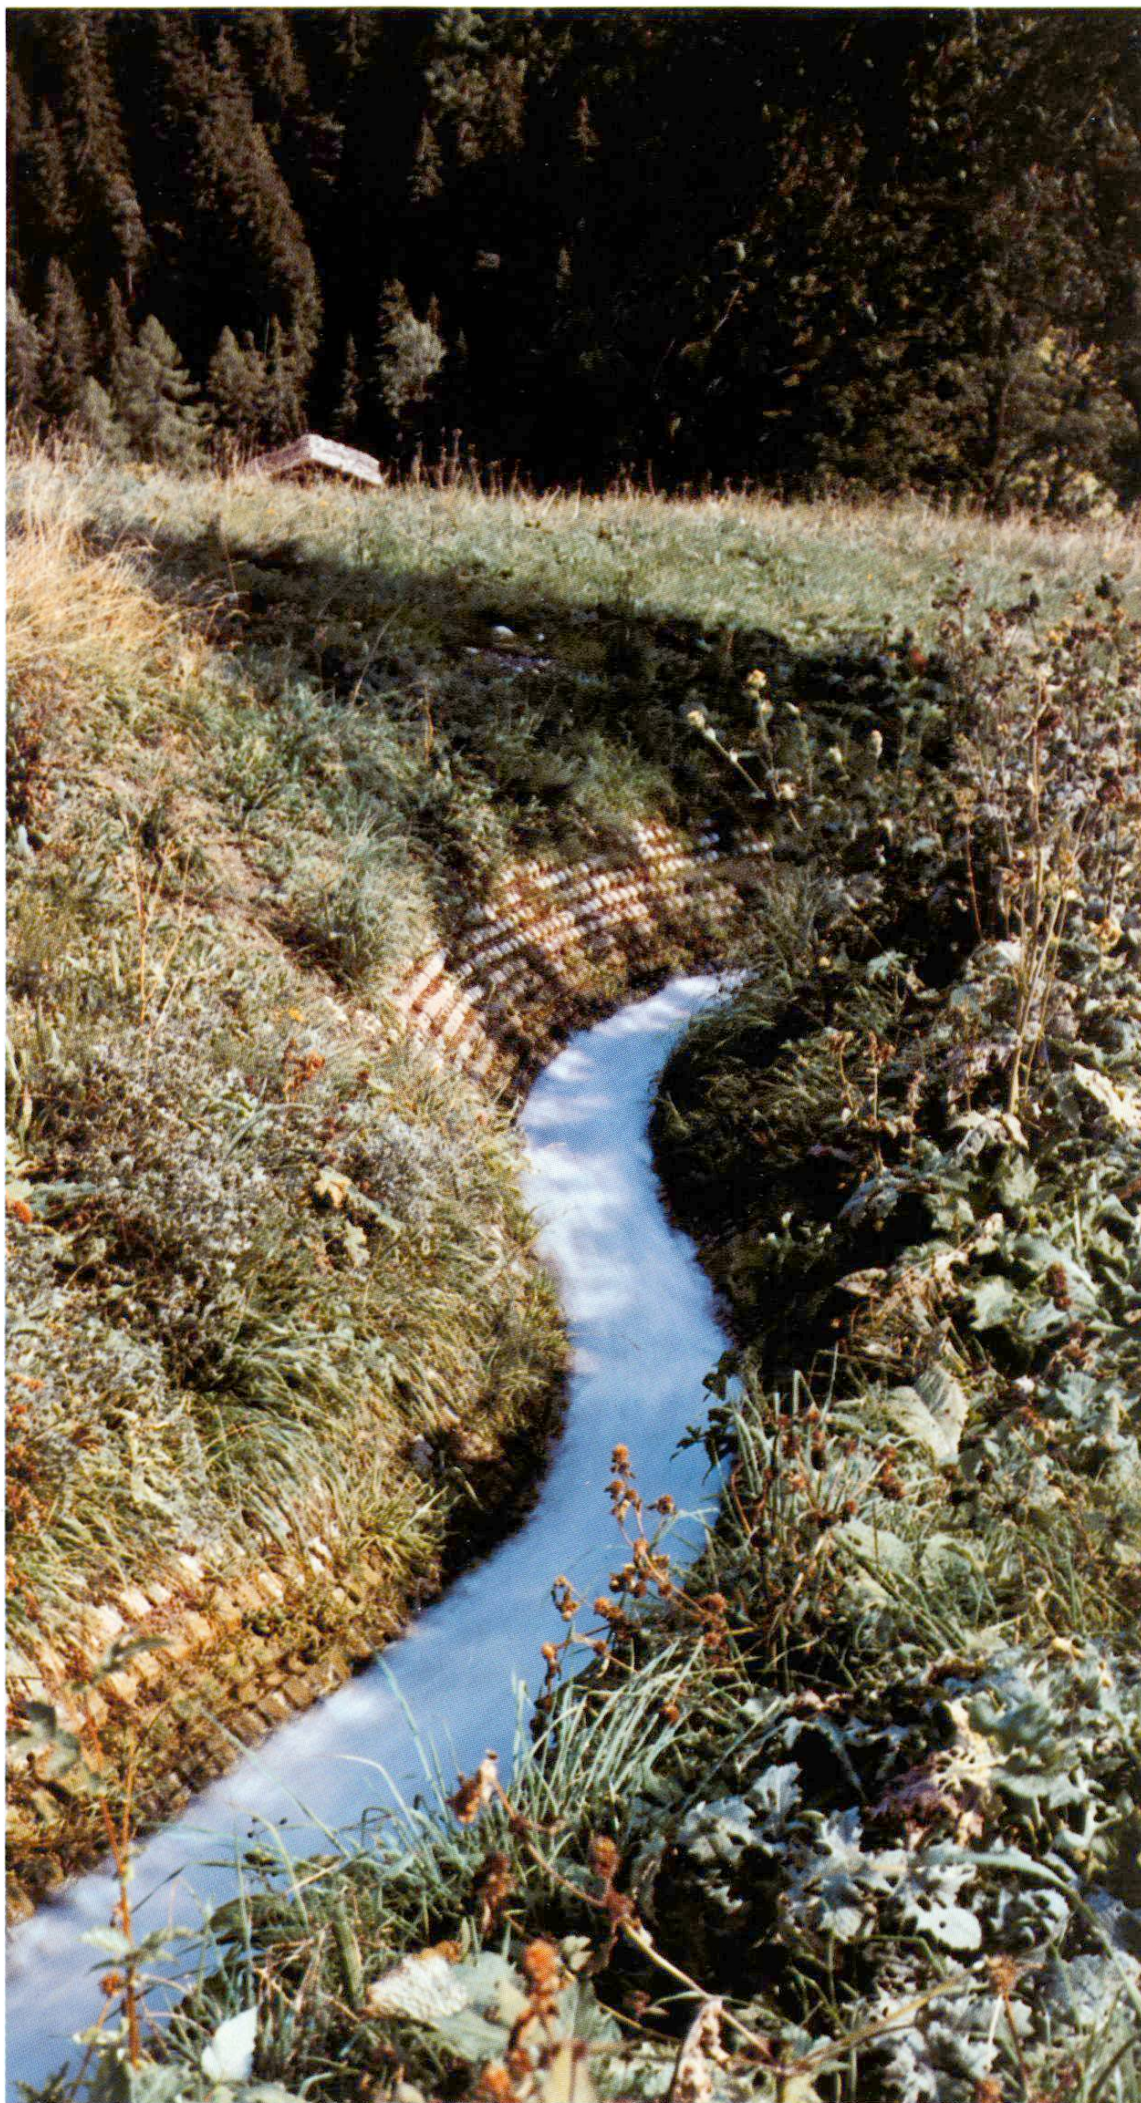
Fig. 8 Torrent à forte pente bien adapté au paysage.

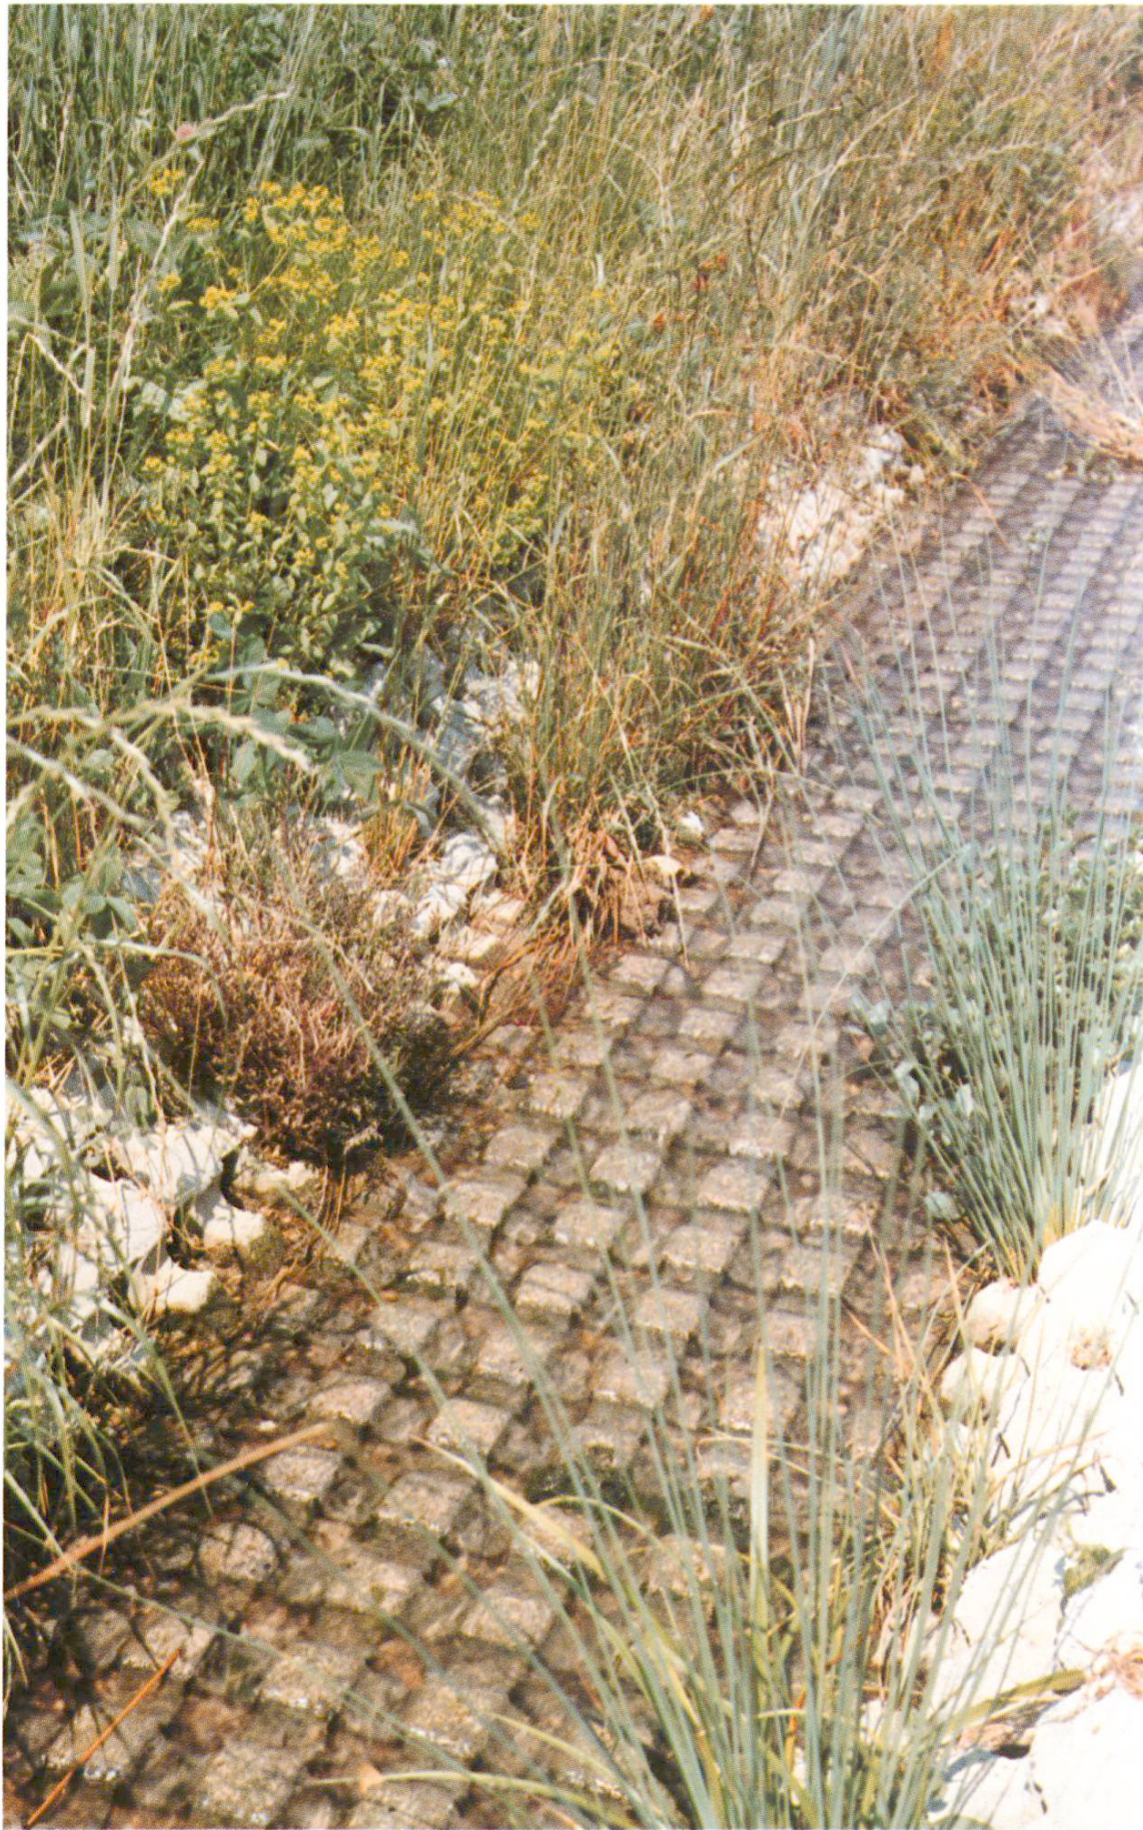
Fig. 9 Une végétation naturelle s'installe après peu de temps déjà.
