# **BULLETIN DU CIMENT**

## Corrections de ruisseaux

Présentation d'un système d'éléments préfabriqués en béton pour la construction et la consolidation des cours d'eau.

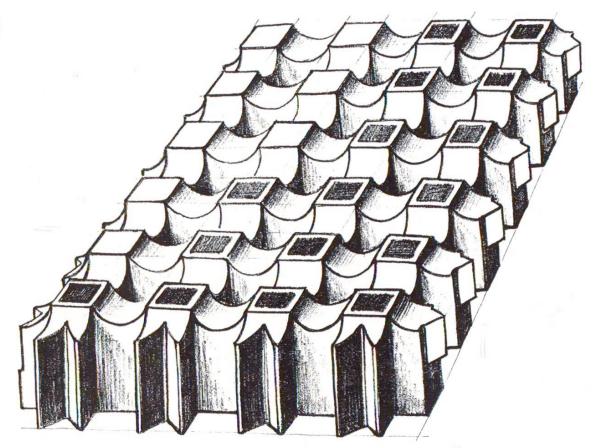
Fig. 1 Elément de base  $61\times40\times12$  cm/45 kg. On a en plus une dalle pleine de mêmes dimensions et deux dalles obliques l'une de 61, l'autre de 40 cm pour les raccordements de chaque côté.

Le système présenté ici devrait contribuer à donner une solution optimale à ce problème. Il s'agit de «dalles de béton» avec nervures et évidements disposés de telle façon qu'aucun affouillement ne peut se produire pour les vitesses d'écoulement allant jusqu'à 6 m/sec. Le sable naturel et la boue remplissent les vides entre les nervures et constituent un terrain pour une végétation naturelle durable. Liés les uns aux autres par un dispositif d'accrochage et soumis à leur seul poids, ces éléments sont stables et assurent une protection durable des rives et du fond des cours d'eau. Après peu d'années déjà, la végétation s'y implante et ils deviennent presque invisibles.

Fig. 1 Elément de base  $61 \times 40 \times 12$  cm/45 kg. On a en plus une dalle pleine de mêmes dimensions et deux dalles obliques l'une de 61, l'autre de 40 cm pour les raccordements de chaque côté.

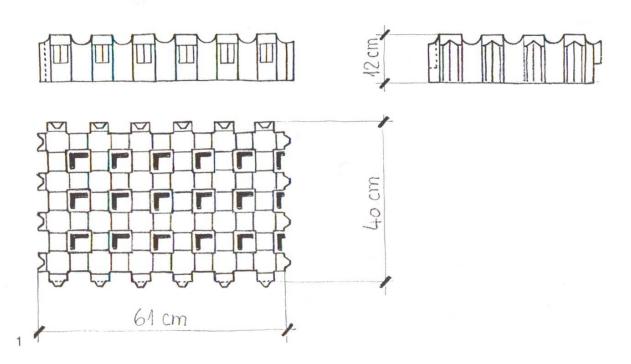
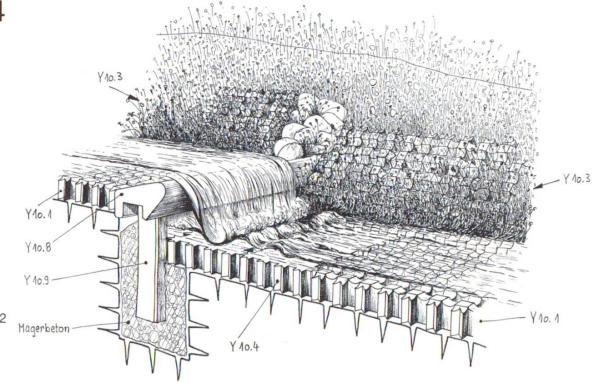
Fig. 2 Vue et coupe d'une protection de ruisseau. Les éléments pour le barrage sont adaptés au système.

Fig. 2 Vue et coupe d'une protection de ruisseau. Les éléments pour le barrage sont adaptés au système.

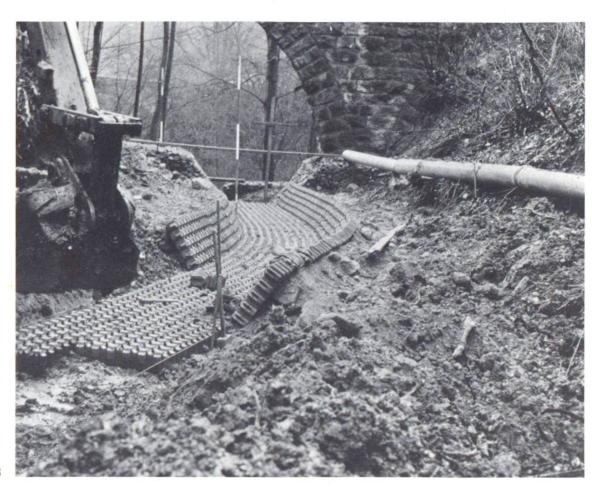
Fig. 3 Exécution d'une protection de ruisseau dans des conditions difficiles.

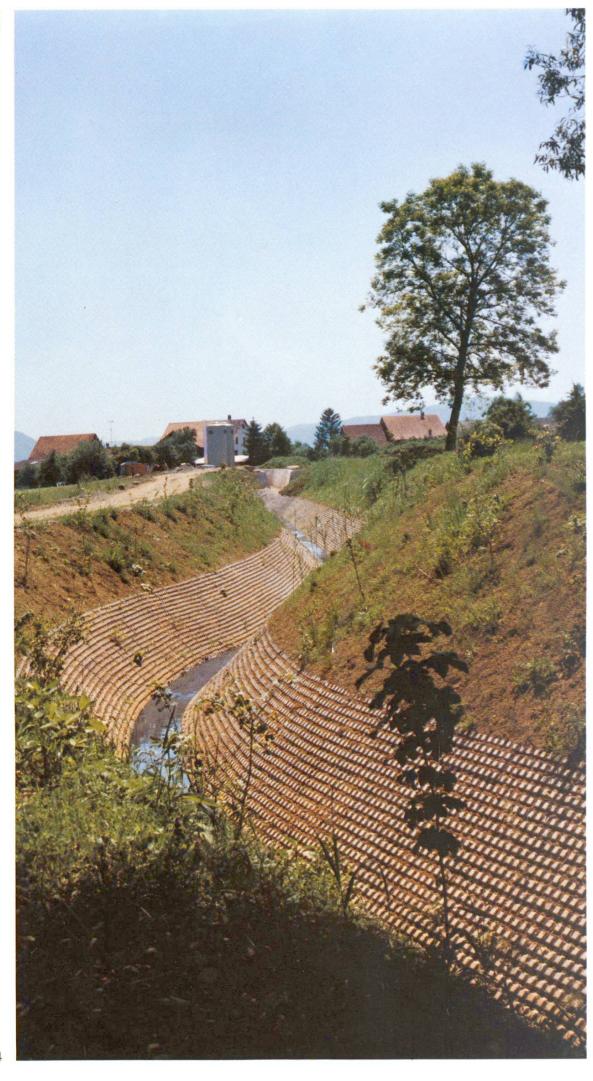
Fig. 4 Un lit encaissé et corrigé, peu après les travaux.

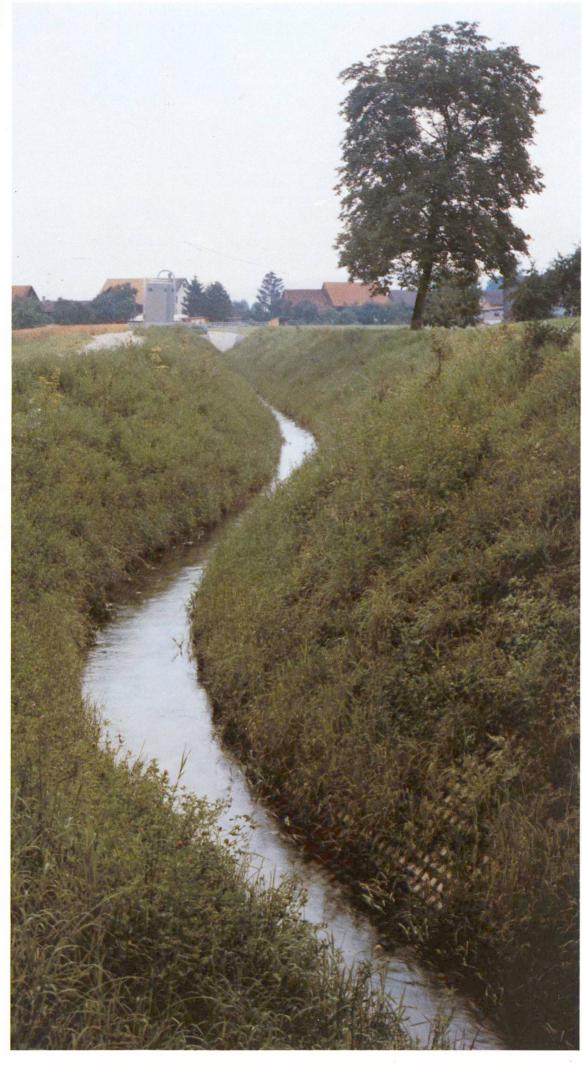
Fig. 5 Le lit de la figure 4 après deux ans.

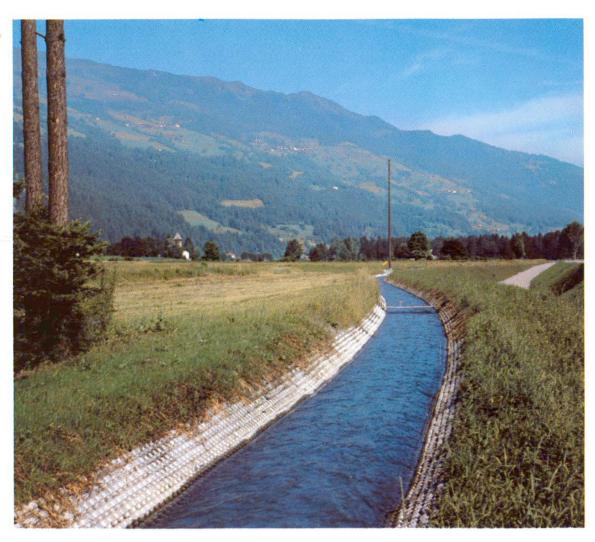
Fig. 6 Une réalisation importante en relation avec une correction de route

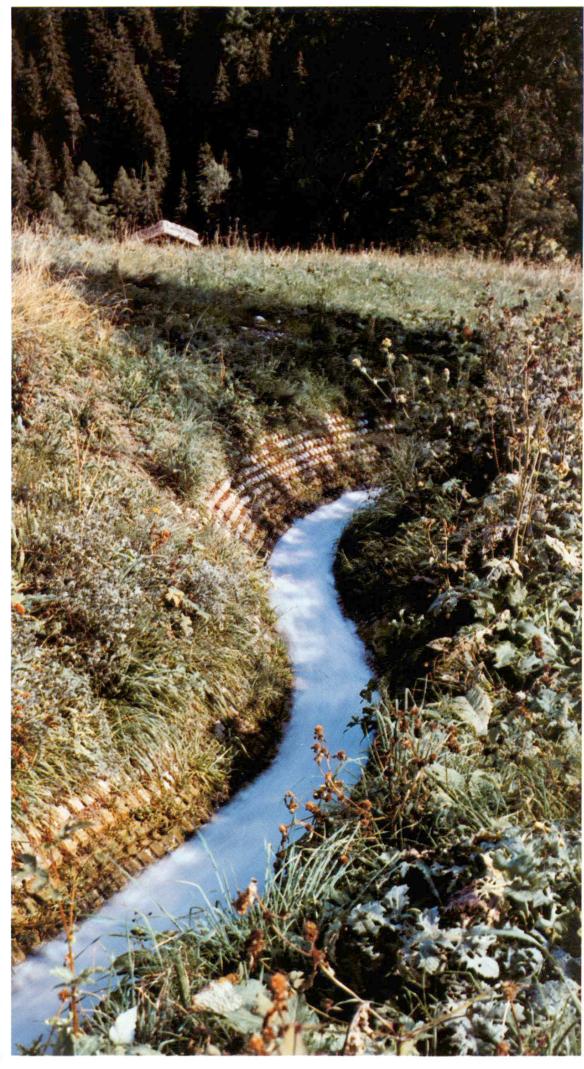
- Fig. 7 Les ouvrages de la figure 6 déjà bien pourvus de végétation une année après les travaux.
- Fig. 8 Torrent à forte pente bien adapté au paysage.
- Fig. 9 Une végétation naturelle s'installe après peu de temps déjà.
