BULLETIN DU CIMENT

NOVEMBRE 1984

Le démélange du béton

Description systématique du phénomène de démélange avec tableau et photos.

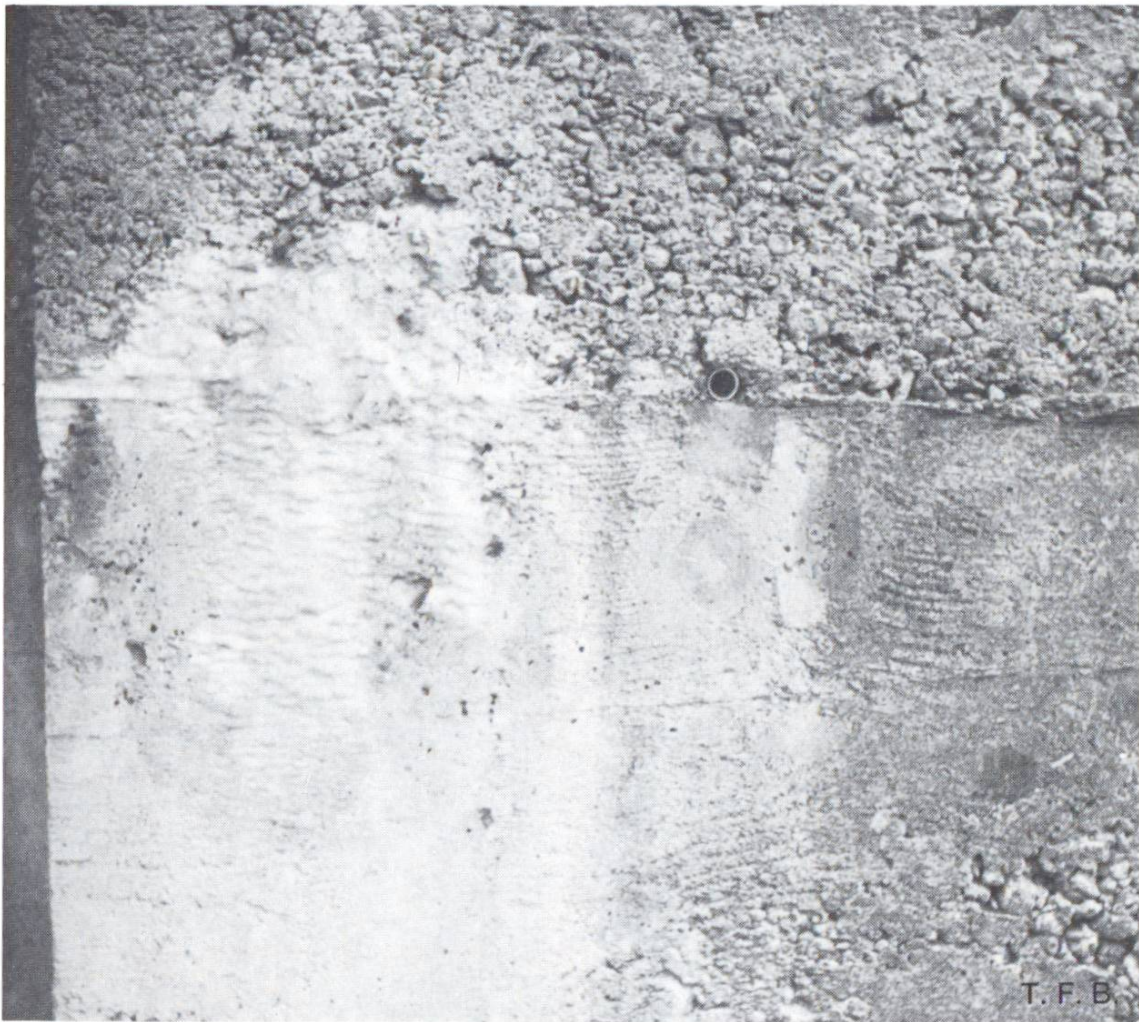
- Fig. 3 Démélange imputable à une mauvaise composition granulométrique du béton. De plus ce béton a été mal compacté et il est resté perméable à l'eau.

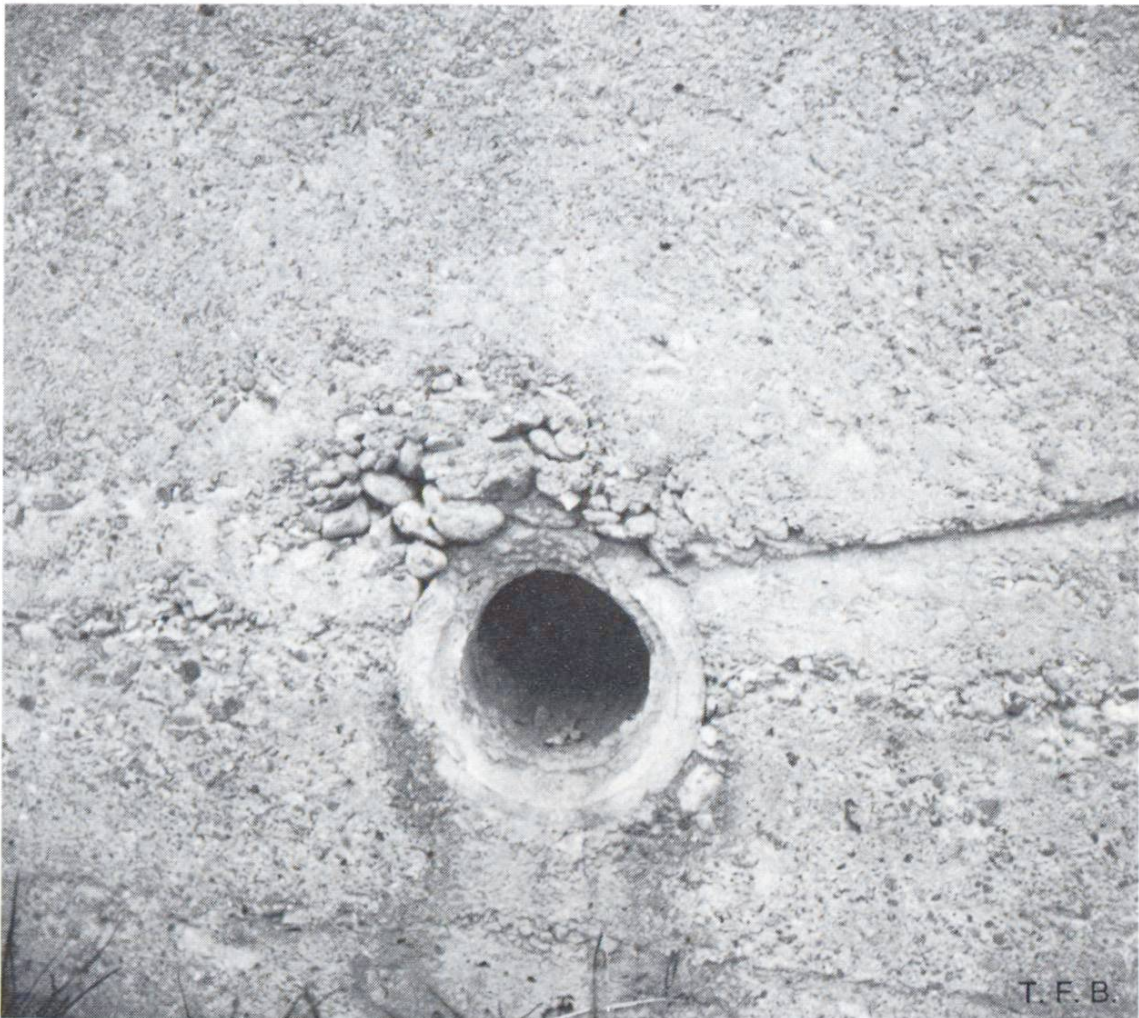
- Fig. 4 Nid de gravier dû à une perte de mortier par une large ouverture et à une composition granulométrique mauvaise.
- Fig. 5 Démélange d'un béton trop fluide pendant le transport et la mise en place (béton lavé).

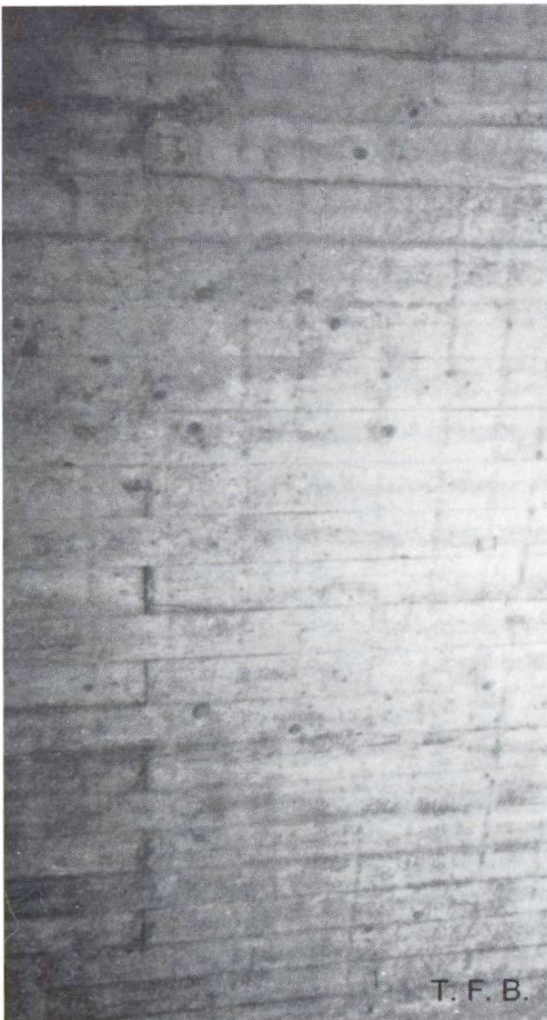
- Fig. 7 Enrichissement en ciment et en fines dans les espaces entre l'armature et le coffrage en raison de la mise en vibration de l'armature.
- Fig. 8 Enrichissement en ciment et en fines dans une zone où le coffrage est entré en vibration.

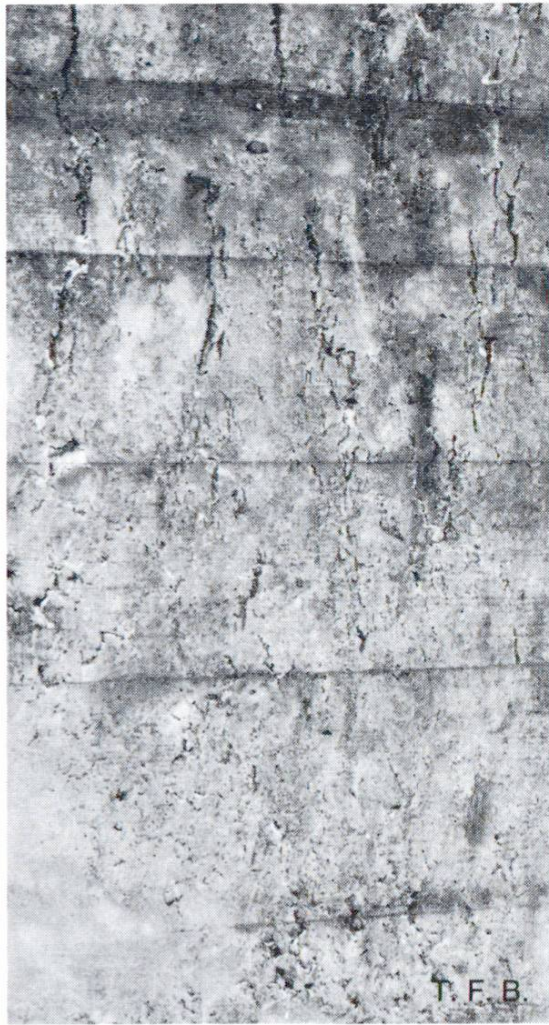
- Fig. 16 Ségrégation d'eau due à un nid de gravier.
- Fig. 17 Ségrégation d'eau au voisinage d'un joint de bétonnage.
- Fig. 18 Perte d'eau par absorption dans un coffrage de bois sec. On pourrait aussi expliquer ceci par un enrichissement en ciment.

Ségrégation de l'eau Ressuage Fig. 15–18	Traces de ruissellement Nids de sable Délavage Coloration gris-noir en auréole	Perte d'eau, p. ex. en raison de l'effet de filtre de certains assemblages de grains. Ségrégation de l'eau dans les nids de gravier et les joints de bétonnage sous l'effet d'une forte vibration. G, H, I	Granulométrie continue dans le domaine des sables, teneur optimale en fines. Adjuvant plastifiant
