# BULLETIN DU CIMENT

**NOVEMBRE 1984**

## Le démélange du béton

Description systématique du phénomène de démélange avec tableau et photos.

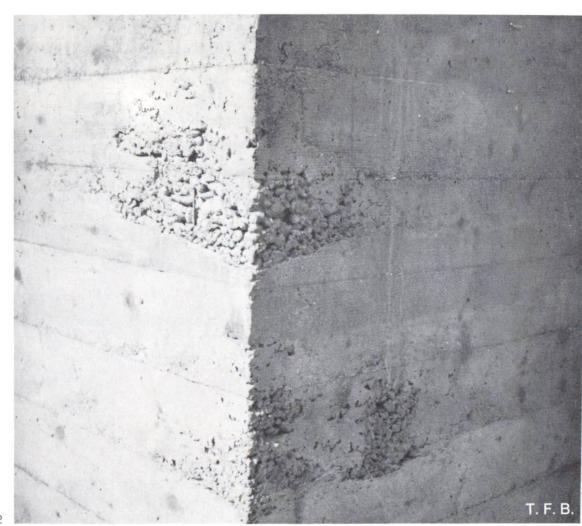
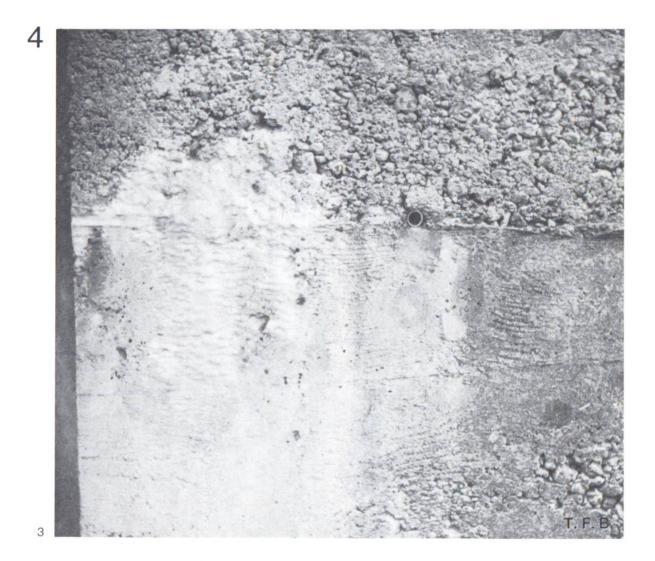
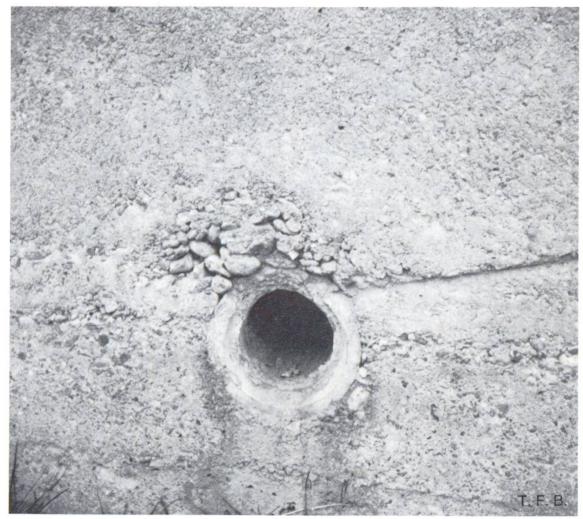
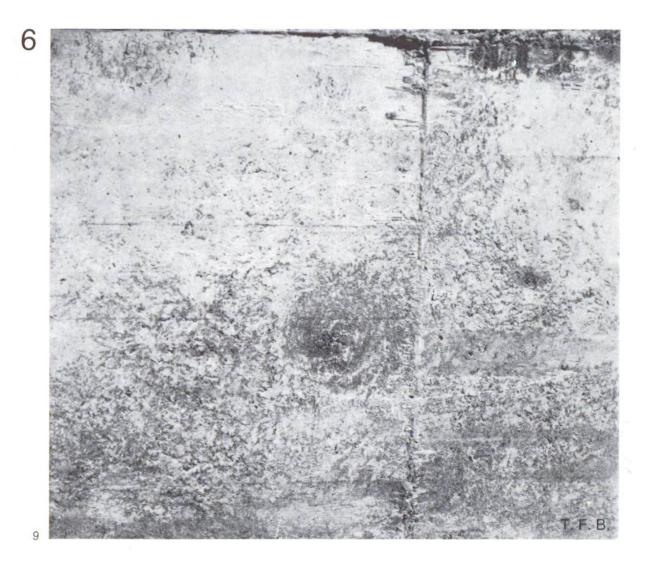
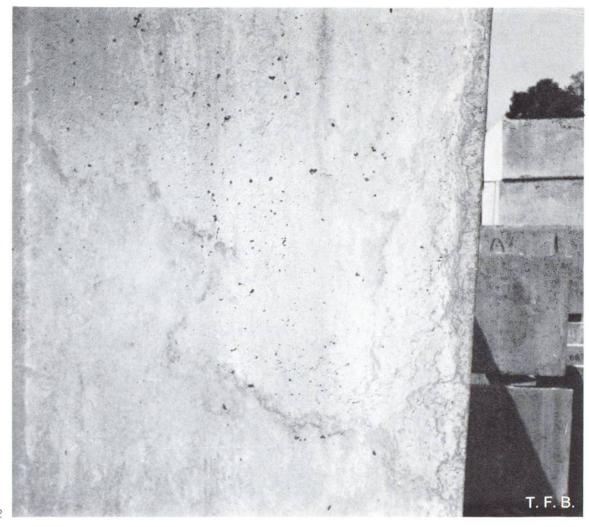
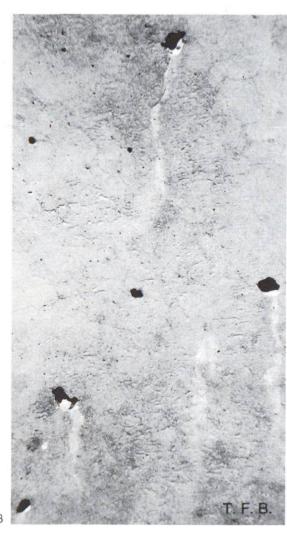
- Fig. 1 Nids de gravier imputables à un démélange lors du transport et de la mise en place.
- Fig. 2 Nids de gravier imputables à un démélange du béton lors de sa mise en place entre des coffrages élevés et rapprochés.

- Démélange imputable à une mauvaise composition granulométrique du béton. De plus ce béton a été mal compacté et il est resté perméable à l'eau.
- Fig. 4 Nid de gravier dû à une perte de mortier par une large ouverture et à une composition granulométrique mauvaise.

- Fig. 5 Démélange d'un béton trop fluide pendant le transport et la mise en place (béton lavé).
- Enrichissement en ciment dans les espaces étroits entre le coffrage et les gros grains, en raison d'une fréquence particulièrement efficace de la vibration.

- Fig. 7 Enrichissement en ciment et en fines dans les espaces entre l'armature et le coffrage en raison de la mise en vibration de l'armature.
- Enrichissement en ciment et en fines dans une zone où le coffrage est entré en vibration. Fig. 8

- Enrichissement en ciment et en fines conséquence de contacts du vibrateur avec le coffrage.
- Fig. 10 Enrichissement en ciment au voisinage de joints perméables du coffrage mis en évidence par des plages lisses de la surface du béton. Ceci pourrait aussi être expliqué par la perte d'eau.

- Fig. 11 Enrichissement local en eau, conséquence d'un fort démélange dans le récipient de transport.
- Fig. 12 Enrichissement en eau dû au glissement du béton le long du coffrage.

- Fig. 13 Enrichissement en eau dû aux bulles d'air ascendantes.
- Fig. 14 Enrichissement en eau à la partie supérieure d'une couche de bétonnage.
- Fig. 15 Ségrégation d'eau aux bulles d'air ascenda Fig. 16 Ségrégation d'eau due à un nid de gravier. Ségrégation d'eau aux bulles d'air ascendantes.

- Fig. 17 Ségrégation d'eau au voisinage d'un joint de bétonnage.
- Fig. 18 Perte d'eau par absorption dans un coffrage de bois sec. On pourrait aussi expliquer ceci par un enrichissement en ciment.

Genre de démélange	Conséquences principales	Causes en général et suivant description p. 2 et 10	Mesures préventives
Ségrégation des gros éléments du granulat Fig. 1–5	Nids de gravier Bulles d'air Taches claires/ sombres	Mouvement du béton frais Rebondissement Tassement A, B, C, E	Teneur plus élevée en mortier onctueux. Déversement du béton d'une faible hauteur. Utilisation d'entonnoirs à tube plongeant.
Enrichissement en ciment et des fines. Fig. 6-10	Coloration plus foncée de la pâte de ciment. Taches plus sombres, traces de la position de l'armature	Facteur eau/ciment trop élevé Durée de malaxage trop court. Coffrage instable. Vibration trop longue. B, C, D, E, F	Voir causes
Enrichissement en eau Fig. 11-14	Coloration plus claire de la pâte de ciment. Taches plus claires	Composition granulo- métrique incorrecte. Déplacement de l'eau par la vibration. Ressuage aux surfaces libres. E, G, K	Meilleure composition granulométrique notamment dans le domaine des sables. Malaxage intensif Adjuvant plastifiant

Ségrégation de l'eau Ressuage Fig. 15-18	Traces de ruissellement Nids de sable Délavage Coloration gris-noir en auréole	Perte d'eau, p. ex. en raison de l'effet de filtre de certains assemblages de grains. Ségrégation de l'eau dans les nids de gravier et les joints de bétonnage sous l'effet d'une forte vibration. G, H, I	Granulométrie continue dans le domaine des sables, teneur optimale en fines. Adjuvant plastifiant
