BULLETIN DU CIMENT

NOVEMBRE 1984

Le démélange du béton

Description systématique du phénomène de démélange avec tableau et photos.

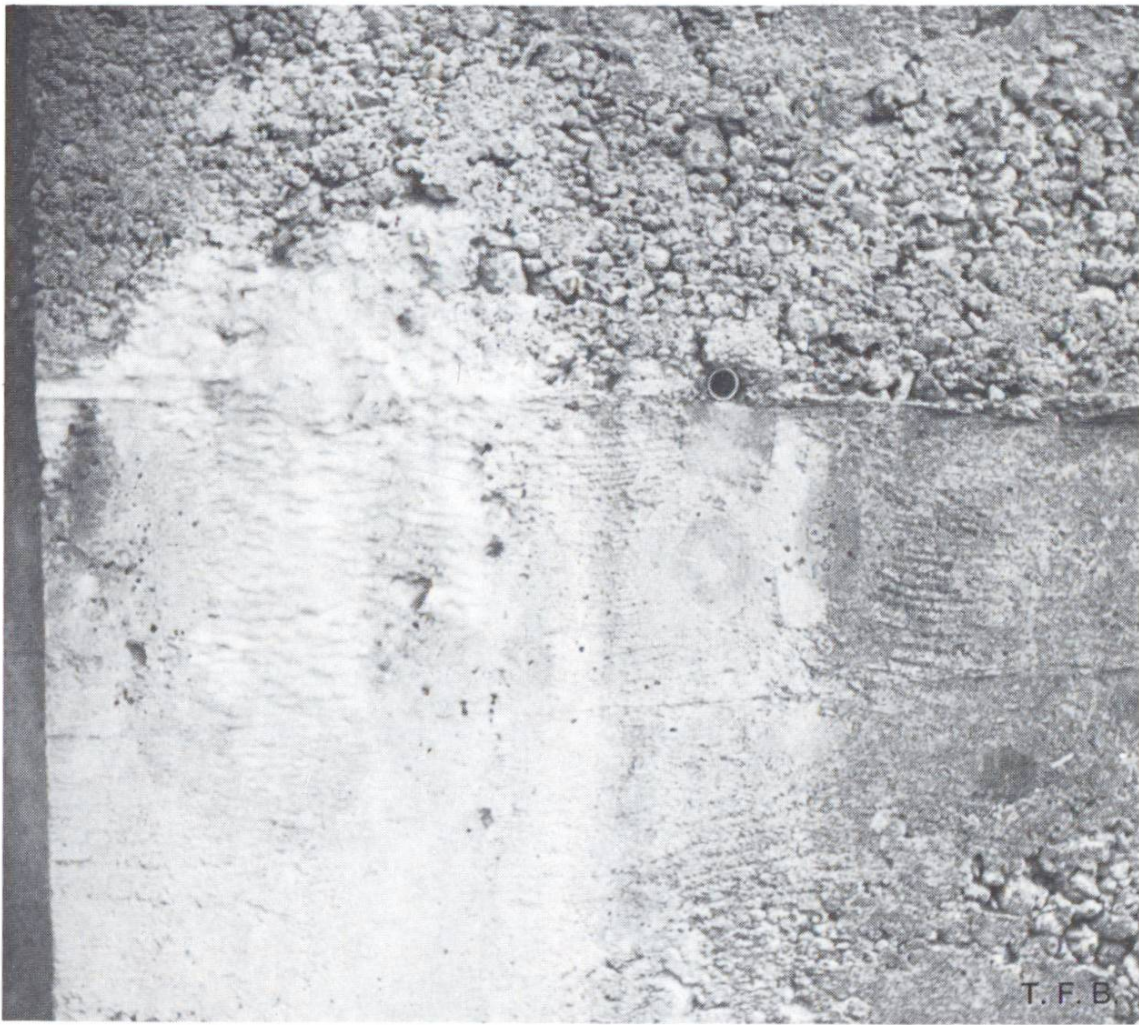
- Fig. 3 Démélange imputable à une mauvaise composition granulométrique du béton. De plus ce béton a été mal compacté et il est resté perméable à l'eau.

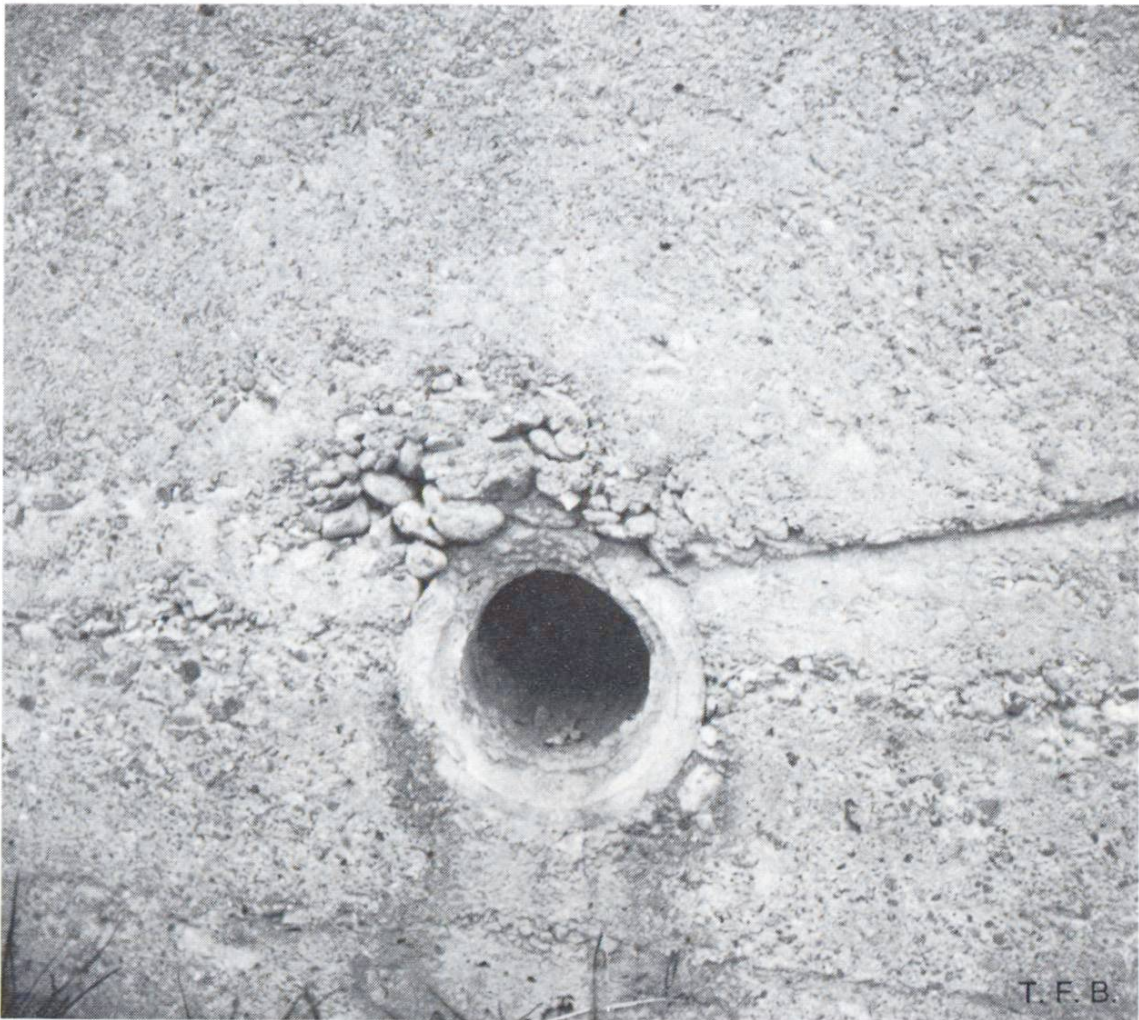
- Fig. 4 Nid de gravier dû à une perte de mortier par une large ouverture et à une composition granulométrique mauvaise.
- Fig. 5 Démélange d'un béton trop fluide pendant le transport et la mise en place (béton lavé).
