Zeitschrift: Bulletin du ciment
Herausgeber: Service de Recherches et Conseils Techniques de l'Industrie Suisse du Ciment (TFB AG)
Band: 56-57 (1988-1989)
Heft: 24

Artikel: Rénovation de vitraux d'église avec verre encastré dans du béton
Autor: B.M. / Kuske, Max / Brunner, Max
DOI: <https://doi.org/10.5169/seals-146207>

Rénovation de vitraux d'église avec verre enchâssé dans du béton

Solution pour une rénovation adaptée à la technique des dalles de verre enchâssées dans le béton. Les thèmes religieux des vitraux.

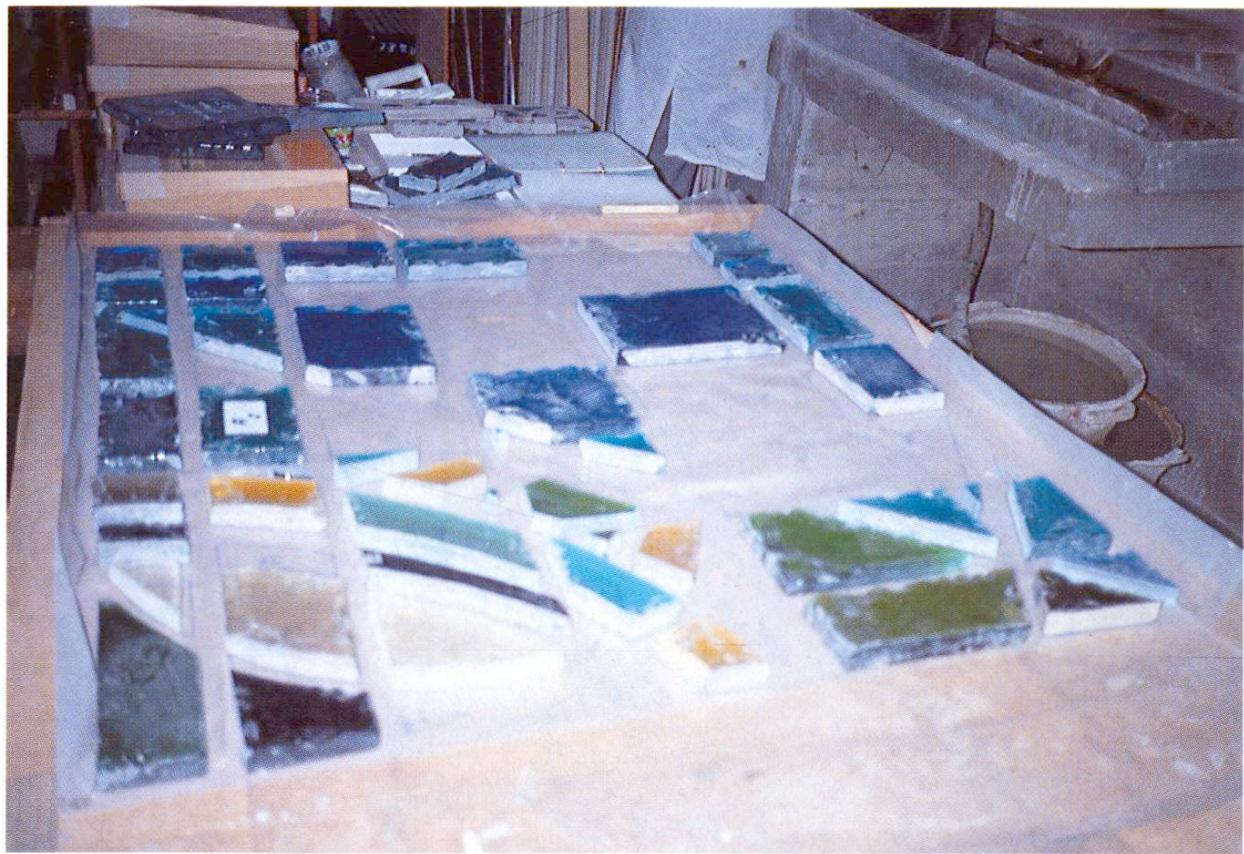
Fig. 5 Le contour de la figure à découper est d'abord tracé sur la viseline; les pièces de verre sont ensuite découpées et mises en place.

Exécution: toutes les pièces de verre encore en bon état ont dû être débarrassées de l'ancien béton et nettoyées. Ainsi qu'on le fait dans la préfabrication, une table de fabrication a été construite, aux dimensions d'un vitrail. Le dessin de l'œuvre a été tracé sur la couche de séparation de cette table, puis les pièces de verre y ont été posées et fixées au moyen de vis de serrage (fig. 4–6). On a ensuite procédé au mélange du mortier fluide, qui devait être coulé dans les 30 minutes. Après durcissement du mortier, sa surface a été retravaillée à l'éponge (nettoyage, adaptation au verre et structuration du mortier). Après 12 à 15 heures, le vitrail a pu être enlevé de la table et nettoyé sur l'autre face. Le traitement de cure s'est fait en maintenant le mortier humide. Pour en augmenter la durabilité, le mortier a été hydrofugé avec du siloxane. Le coût global de la rénovation a été de 110 000 francs environ.
