Artikel: Rénovation de vitraux d'église avec verre enchâssé dans du béton
Autor: B.M. / Kuske, Max / Brunner, Max
DOI: <https://doi.org/10.5169/seals-146207>

Rénovation de vitraux d'église avec verre enchâssé dans du béton

Solution pour une rénovation adaptée à la technique des dalles de verre enchâssées dans le béton. Les thèmes religieux des vitraux.

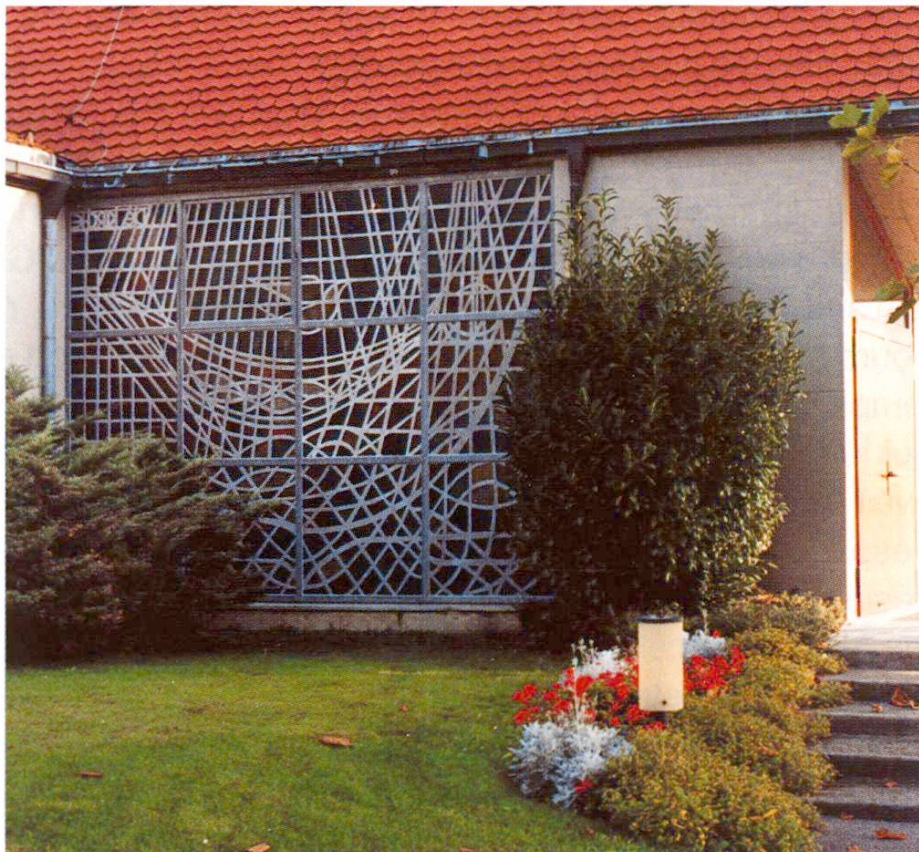
Fig. 3 Vue extérieure du vitrail côté ouest.

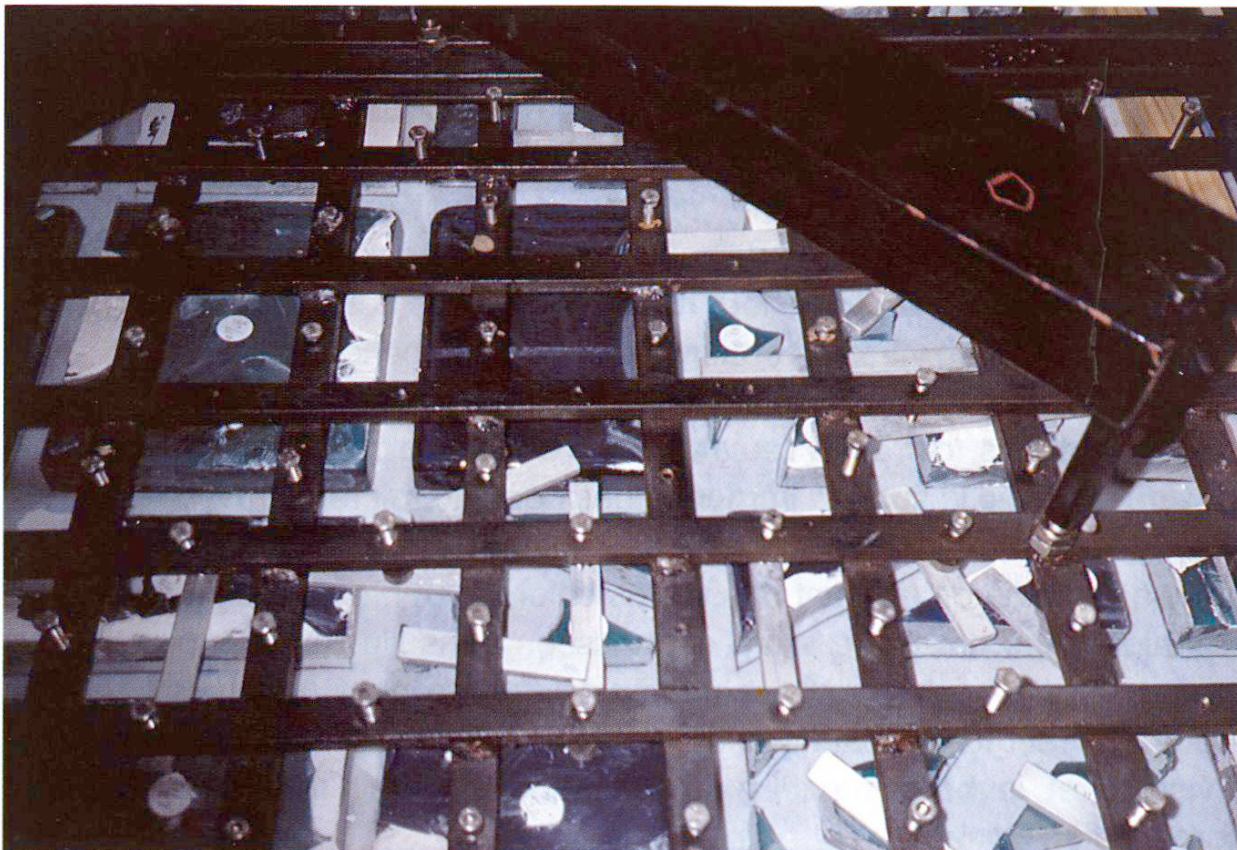
Fig. 6 Les pièces de verre posées libres sont fixées au moyen du système de maintien, et le béton chargé de fibre de verre est ensuite coulé.

Formule du mortier pour les traverses: sur la base d'expériences faites avec du béton chargé de fibre de verre, on a conseillé un mélange de sable (0–1 mm) et de ciment (CPHR avec compensation du retrait), l'adjonction d'agent mouillant et de fluidifiant pour réduire le besoin en eau, l'adjonction d'eau et d'émulsion d'accrochage (pour l'adhérence entre verre et ciment durci) et l'ajout de fibre de verre (Cemfil, résistant aux alcalis). Cette formule permet d'obtenir un mortier fluide avec un facteur e/c de 0,40.

Exécution: toutes les pièces de verre encore en bon état ont dû être débarrassées de l'ancien béton et nettoyées. Ainsi qu'on le fait dans la préfabrication, une table de fabrication a été construite, aux dimensions d'un vitrail. Le dessin de l'œuvre a été tracé sur la couche de séparation de cette table, puis les pièces de verre y ont été posées et fixées au moyen de vis de serrage (fig. 4–6). On a ensuite procédé au mélange du mortier fluide, qui devait être coulé dans les 30 minutes. Après durcissement du mortier, sa surface a été retravaillée à l'éponge (nettoyage, adaptation au verre et structuration du mortier). Après 12 à 15 heures, le vitrail a pu être enlevé de la table et nettoyé sur l'autre face. Le traitement de cure s'est fait en maintenant le mortier humide. Pour en augmenter la durabilité, le mortier a été hydrofugé avec du siloxane. Le coût global de la rénovation a été de 110 000 francs environ.
