BULLETIN DU CIMENT

Armatures revêtues de résine époxy

Protection des armatures contre la corrosion. Acier d'armature revêtu de résine époxy: propriétés, applications, expériences.

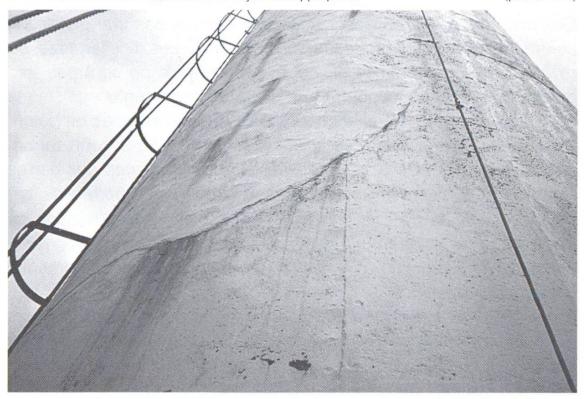
Conséquences visibles de la corrosion due aux chlorures sur la haute cheminée d'une installation d'incinération des ordures, assainie de façon non appropriée. (photo: TFB)

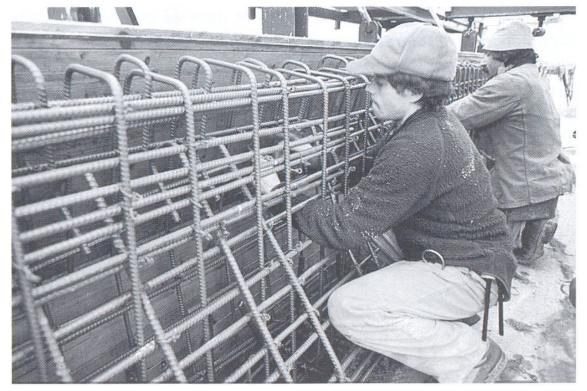
Pose de l'armature pour les bordures du pont de la N 8, près de Spiezwiler – le premier ouvrage réalisé en Suisse avec des fers à béton revêtus. (photo: Von Roll)

En Suisse, les aciers d'armature revêtus de résine époxy ont été utilisés pour la première fois en décembre 1988, pour le pont de la route d'évitement de Spiezwiler (ouvrage J4c) franchissant la N8, au bord du lac de Thoune. Le projet et l'exécution de l'armature revêtue résultent de l'étroite collaboration du maître de l'ouvrage (Office des ponts et chaussées du canton de Berne), de l'Office fédéral des routes, du fabricant (Von Roll) et de l'Institut des matériaux de construction, de chimie des matériaux et de corrosion de l'EPF de Zurich.

Cet ouvrage sert également à un essai de longue durée. A cet effet, on a réalisé les bordures du pont pour une moitié avec de l'acier revêtu, et pour l'autre avec de l'acier normal. Le revêtement de barres d'armature choisies à différentes distances du tablier a été intentionnellement blessé. La moitié des fers à béton soumis à l'essai et l'armature non revêtue sont en outre couplés électriquement dans le tablier au moyen de fils de liaison.

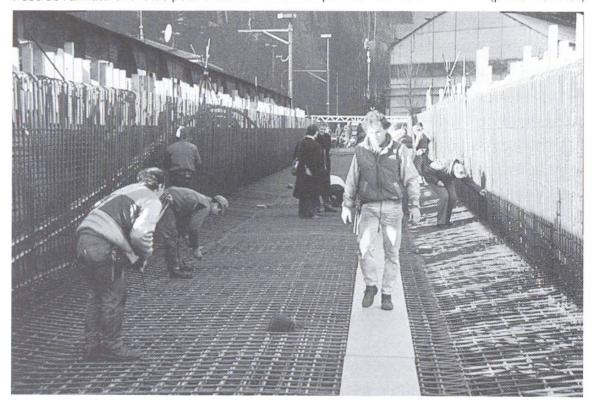
Pose de l'armature revêtue pour le tablier inférieur du pont CFF à Bodio.
