Artikel: Armatures revêtues de résine époxy
Autor: Hermann, Kurt
DOI: <https://doi.org/10.5169/seals-146297>

BULLETIN DU CIMENT

Armatures revêtues de résine époxy

Protection des armatures contre la corrosion. Acier d'armature revêtu de résine époxy: propriétés, applications, expériences.

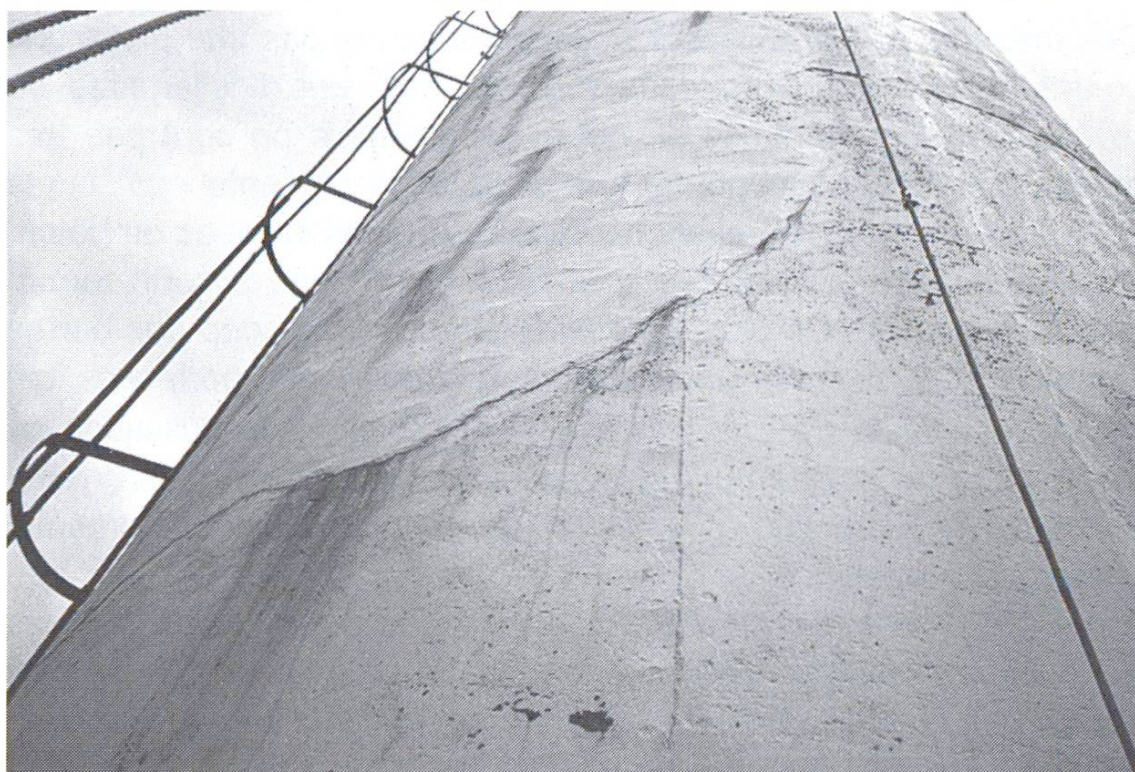
Conséquences visibles de la corrosion due aux chlorures sur la haute cheminée d'une installation d'incinération des ordures, assainie de façon non appropriée. (photo: TFB)

L'alcalinité élevée du béton protège l'acier d'armature contre la corrosion, car elle engendre par oxydation une couche superficielle qui empêche la désagrégation du fer. Voilà la théorie! Malheureusement, la réalité revêt souvent un autre aspect. Les dégâts dus à la corrosion ne se produisent pas seulement dans des conditions d'environnement extrêmes, mais également lorsque ces conditions ont tout d'abord été jugées non critiques et contrôlables. Les éléments en béton armé particulièrement menacés sont ceux sur lesquels s'exercent, non seulement l'action de la pluie, du gel et des fortes variations de température, mais également celle des chlorures des sels de déverglaçage. Ce sont donc les ouvrages d'art du réseau routier.

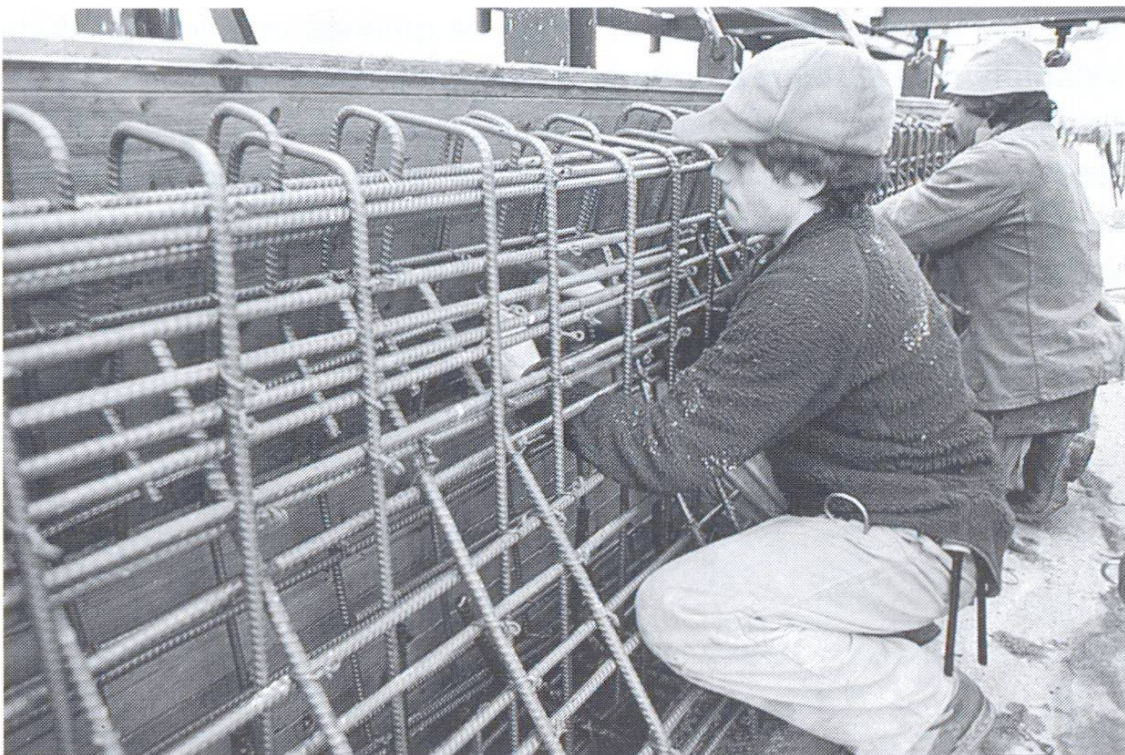
Pose de l'armature pour les bordures du pont de la N8, près de Spiezwiler – le premier ouvrage réalisé en Suisse avec des fers à béton revêtus. (photo: Von Roll)

En Suisse, les aciers d'armature revêtus de résine époxy ont été utilisés pour la première fois en décembre 1988, pour le pont de la route d'évitement de Spiezwiler (ouvrage J4c) franchissant la N8, au bord du lac de Thoune. Le projet et l'exécution de l'armature revêtue résultent de l'étroite collaboration du maître de l'ouvrage (Office des ponts et chaussées du canton de Berne), de l'Office fédéral des routes, du fabricant (Von Roll) et de l'Institut des matériaux de construction, de chimie des matériaux et de corrosion de l'EPF de Zurich.

Cet ouvrage sert également à un essai de longue durée. A cet effet, on a réalisé les bordures du pont pour une moitié avec de l'acier revêtu, et pour l'autre avec de l'acier normal. Le revêtement de barres d'armature choisies à différentes distances du tablier a été intentionnellement blessé. La moitié des fers à béton soumis à l'essai et l'armature non revêtue sont en outre couplés électriquement dans le tablier au moyen de fils de liaison.

Les premiers résultats obtenus à l'aide d'installations de mesure incorporées prouvent que tous les endroits blessés, où pourrait apparaître de la corrosion, sont actuellement à l'état passif. Calculés sur la base du courant passant entre l'armature non revêtue et les fers à béton dont le revêtement a été blessé, les taux de pertes sont au maximum de 0,005 mm par année.

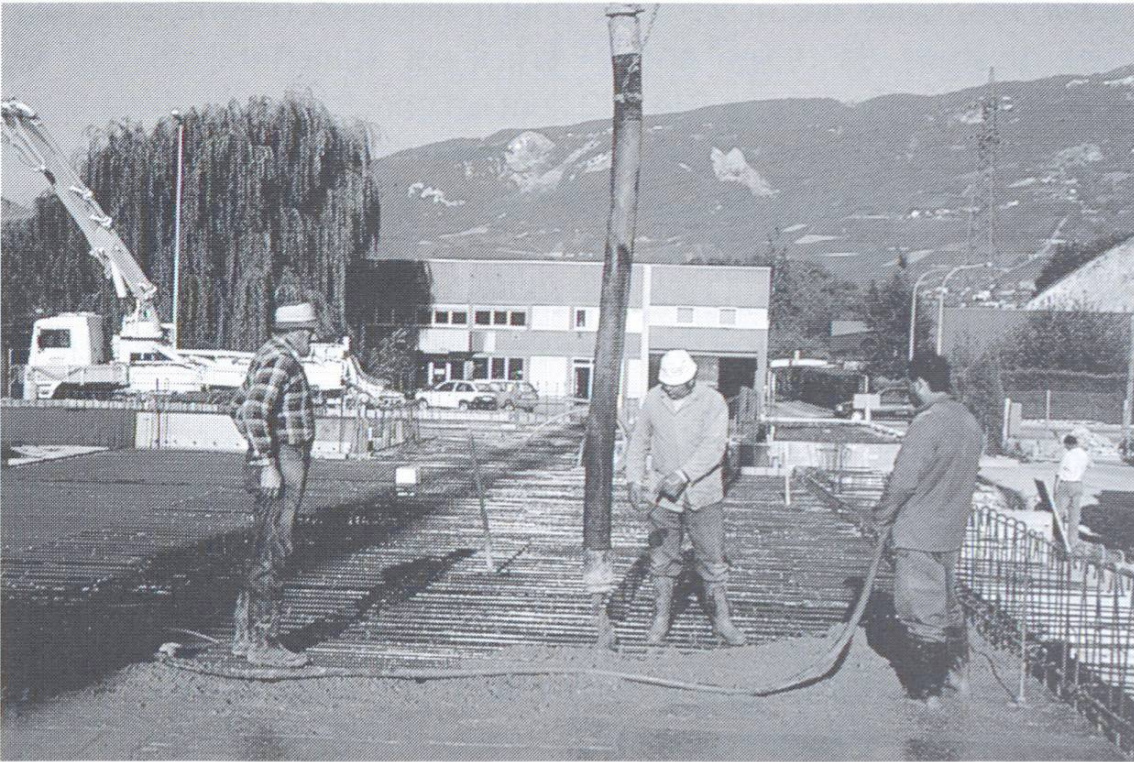
Bétonnage de la dalle de fond dans une fromagerie. Avec les armatures revêtues, la mise en place du béton est la même que pour les armatures classiques. (photo: Von Roll)

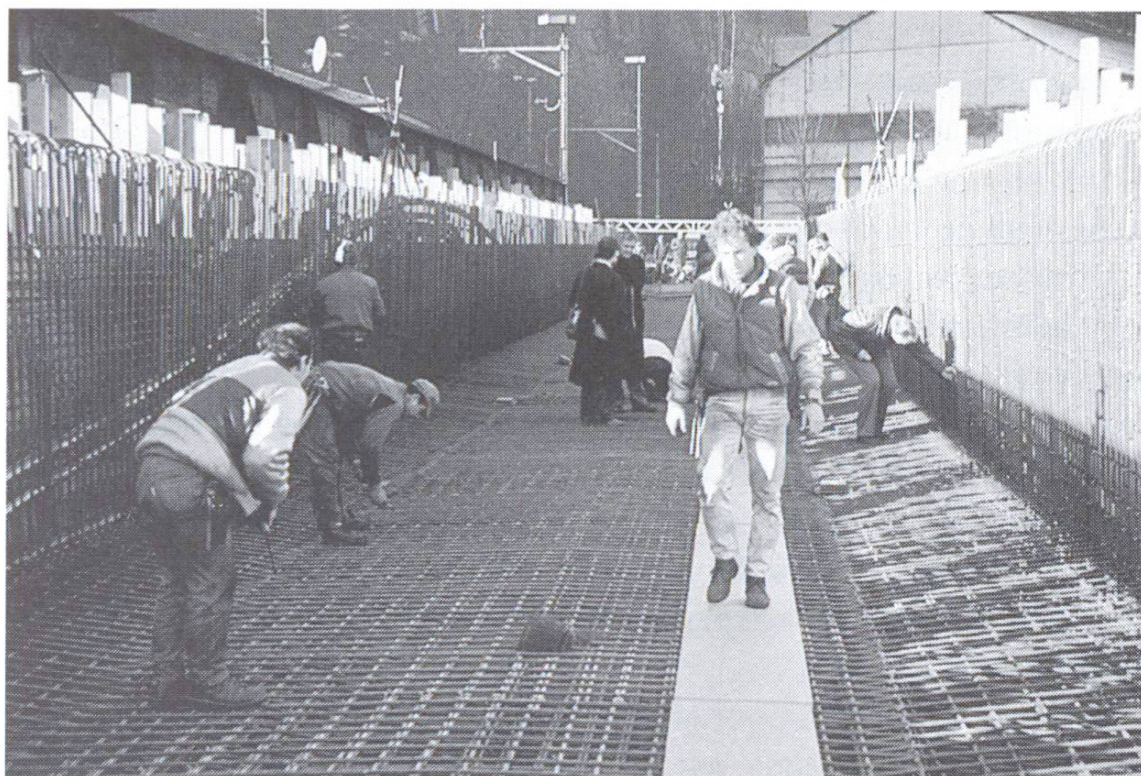
Pose de l'armature revêtue pour le tablier inférieur du pont CFF à Bodio.
