BULLETIN DU CIMENT

MARS 1992

Armatures revêtues de résine époxy

Protection des armatures contre la corrosion. Acier d'armature revêtu de résine époxy: propriétés, applications, expériences.

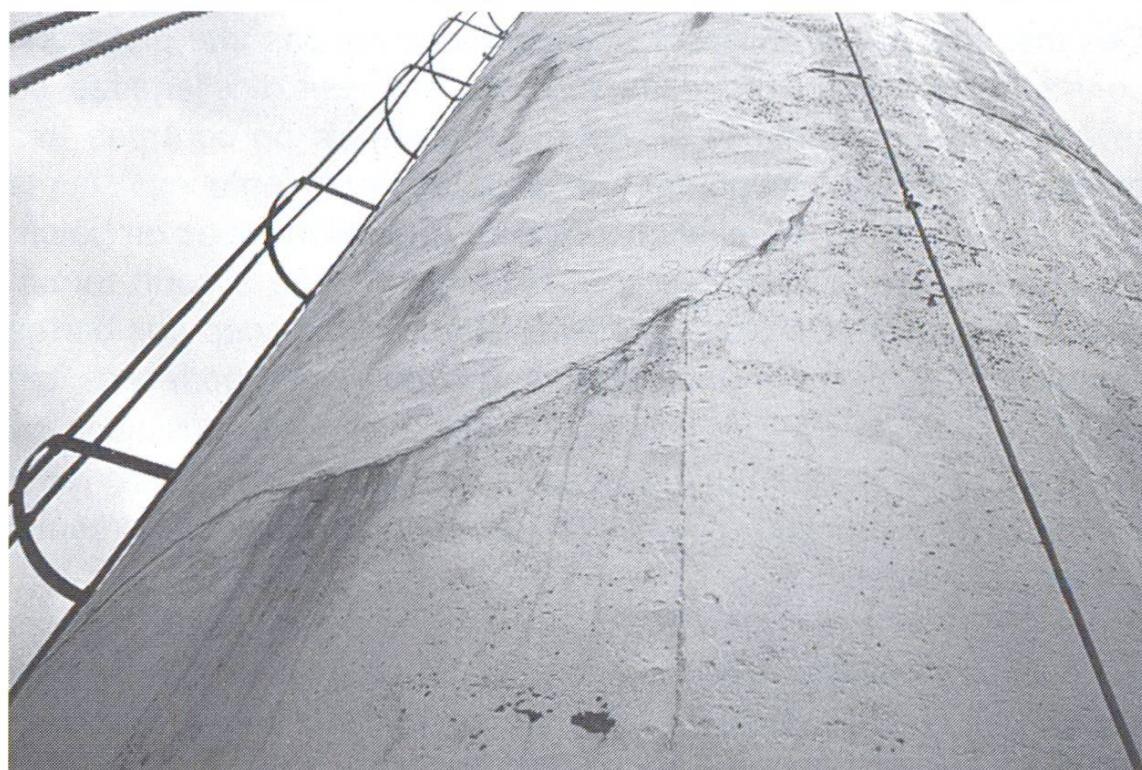
Conséquences visibles de la corrosion due aux chlorures sur la haute cheminée d'une installation d'incinération des ordures, assainie de façon non appropriée.
(photo: TFB)

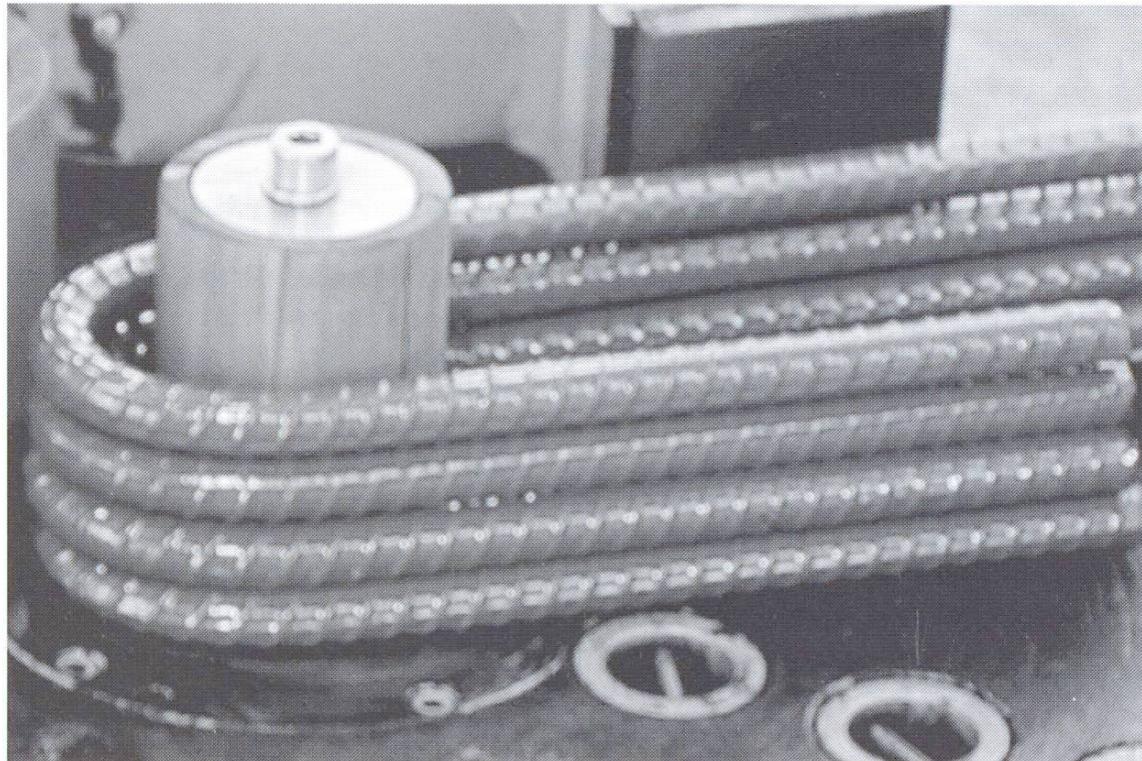
Le contrôle de l'aptitude au pliage sur un mandrin dont le diamètre est le quadruple ou le sextuple de celui des barres fait partie des nombreuses opérations de surveillance de la qualité des aciers d'armature revêtus. L'absence de fissures prouve que le revêtement adhère bien. (photo: Von Roll)

- pas plus de six pores par mètre courant
- surface d'un défaut ne dépassant pas 25 mm^2
- épaisseur de la couche entre 0,130 et 0,300 mm (90 % des valeurs mesurées)
- épaisseur minimale de la couche de 0,080 mm pour les arêtes des nervures longitudinales et transversales
- adhérence élevée (examen de l'aptitude au pliage)
- résistance élevée à l'eau et aux solutions de chlorure de calcium, d'hydroxyde de sodium et d'hydroxyde de calcium.

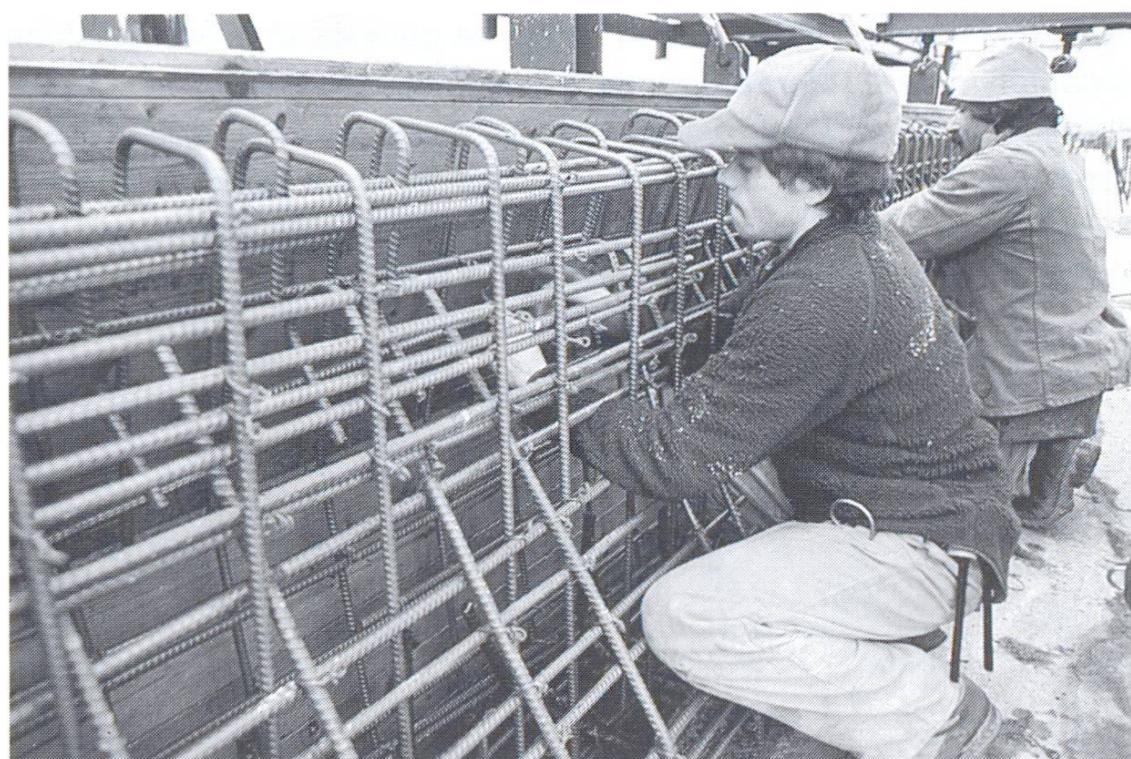
Pose de l'armature pour les bordures du pont de la N 8, près de Spiezwiller – le premier ouvrage réalisé en Suisse avec des fers à béton revêtus. (photo: Von Roll)

En Suisse, les aciers d'armature revêtus de résine époxy ont été utilisés pour la première fois en décembre 1988, pour le pont de la route d'évitement de Spiez wiler (ouvrage J4c) franchissant la N8, au bord du lac de Thoune. Le projet et l'exécution de l'armature revêtue résultent de l'étroite collaboration du maître de l'ouvrage (Office des ponts et chaussées du canton de Berne), de l'Office fédéral des routes, du fabricant (Von Roll) et de l'Institut des matériaux de construction, de chimie des matériaux et de corrosion de l'EPF de Zurich.

Cet ouvrage sert également à un essai de longue durée. A cet effet, on a réalisé les bordures du pont pour une moitié avec de l'acier revêtu, et pour l'autre avec de l'acier normal. Le revêtement de barres d'armature choisies à différentes distances du tablier a été intentionnellement blessé. La moitié des fers à béton soumis à l'essai et l'armature non revêtue sont en outre couplés électriquement dans le tablier au moyen de fils de liaison.

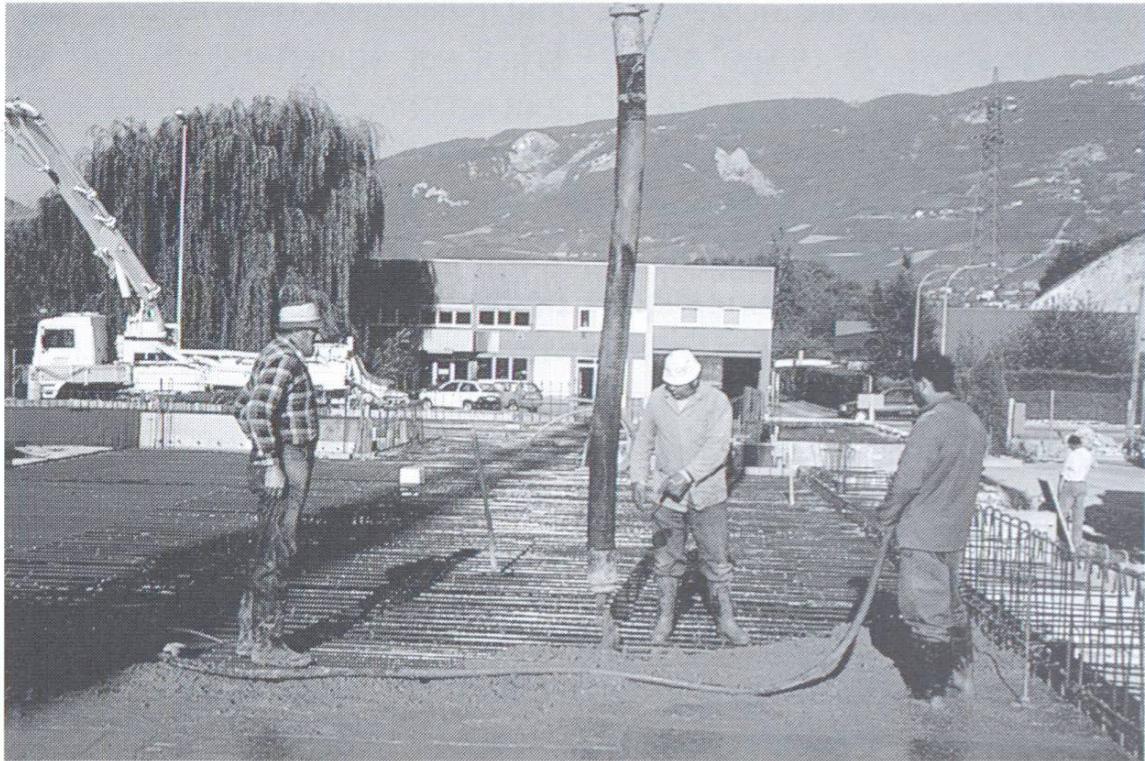
Bétonnage de la dalle de fond dans une fromagerie. Avec les armatures revêtues, la mise en place du béton est la même que pour les armatures classiques. (photo: Von Roll)

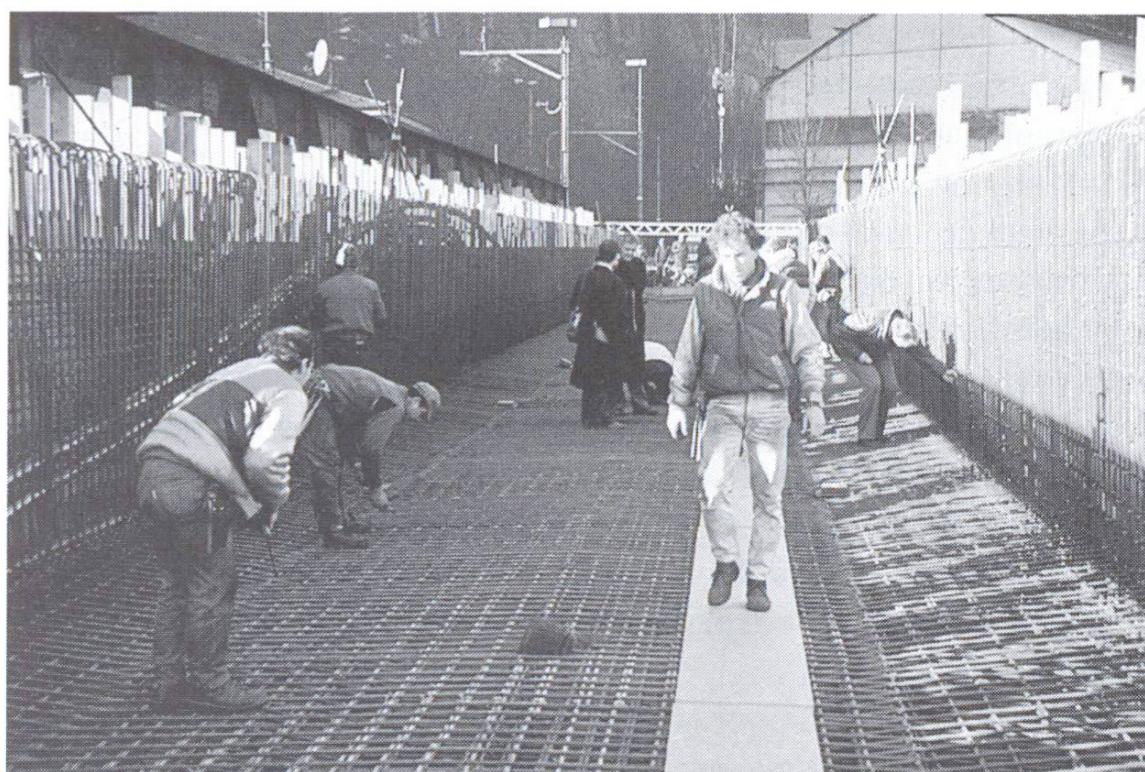
(photo: Von Roll)

Pose de l'armature revêtue pour le tablier inférieur du pont CFF à Bodio.
