BULLETIN DU CIMENT

AVRIL 1992

Dégâts du béton dus à l'agression des ions de sulfate

Béton attaqué par les sulfates: causes, effets, mesures défensives. Ciments Portland à haute résistance aux sulfates.

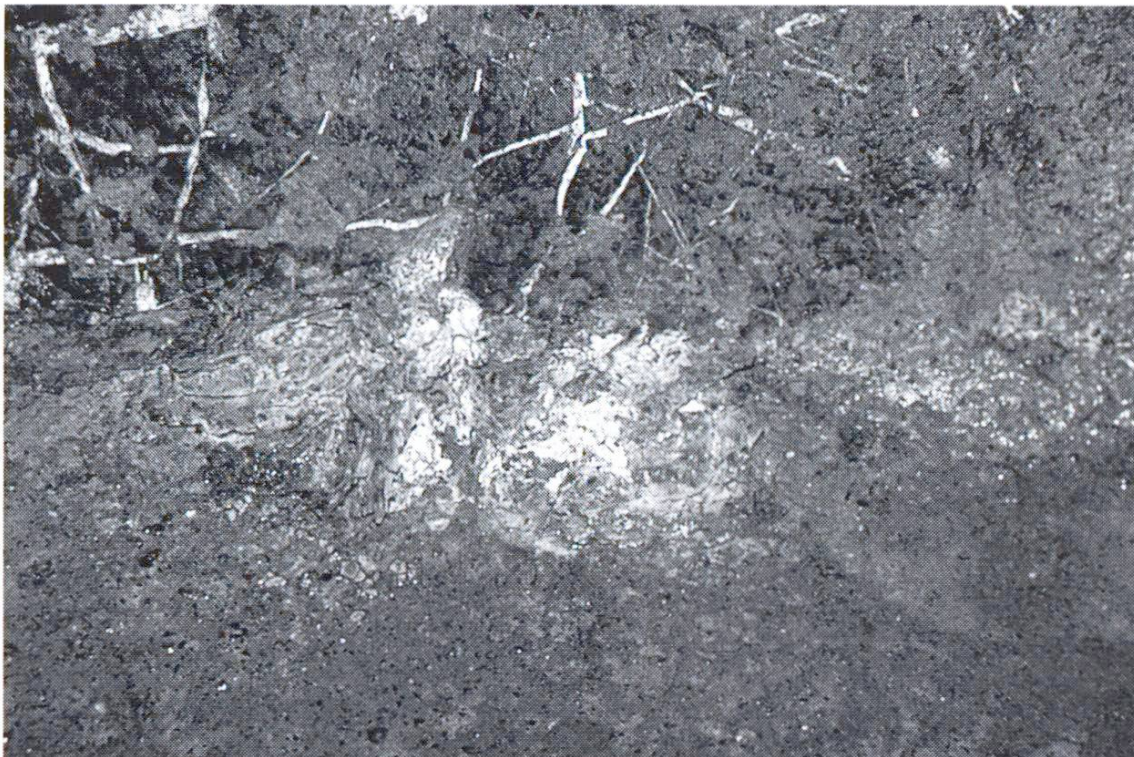
Destruction du béton due à la formation de thaumasite, dans les galeries du Rothorn du gazoduc Hollande–Italie. (photo: TFB)

4 Depuis quelques années, on observe des dégâts dus à la formation de thaumasite. Il s'agit d'un composé dont on a par exemple clairement démontré la présence – en combinaison avec de l'ettringite – dans la masse plastique pâteuse d'un échantillon de béton projeté provenant du tunnel de Dettenberg [8]. Sa formule est:

La thaumasite, à laquelle on impute également une action nocive sur le béton, est, comme l'ettringite, un minéral de faible densité. Le mécanisme de sa formation est encore obscur.
