Artikel: Comportement au feu du béton

BULLETIN DU CIMENT

Comportement au feu du béton

Comportement des constructions en béton et en béton armé en cas d'échauffement en général, et d'incendie en particulier.

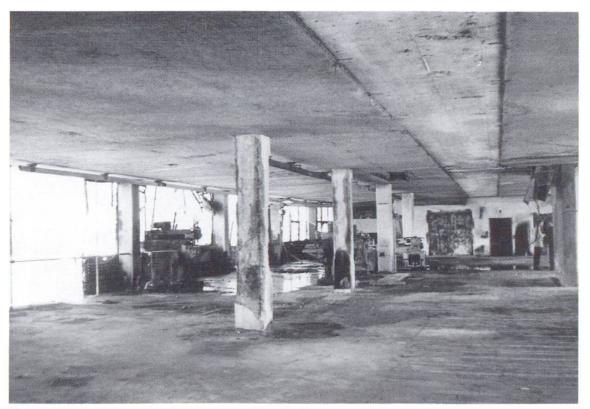
Fig. 2. Vue intérieure du bâtiment incendié de la figure 1.

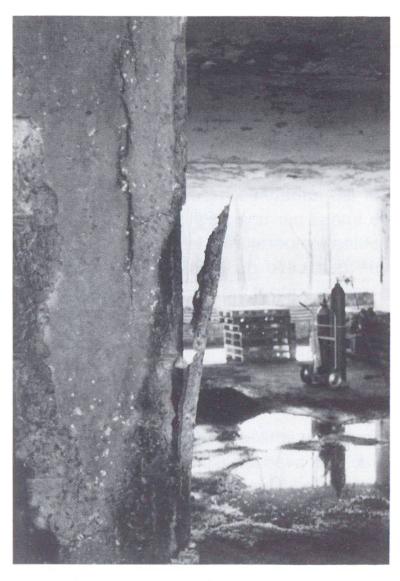
Fig. 4. Eclatement du béton sur un pilier incendié.

Après un incendie, ce sont les éclatements qui ont des effets négatifs sur l'état général d'un bâtiment. Ceux-ci se produisent fréquemment sous forme d'explosions pendant les premières 30 minutes de l'incendie. On l'explique par les états de contrainte interne dus aux forts gradients thermiques (mauvaise conductibilité thermique du béton) et à la pression de la vapeur dans les pores fermés. Les forces de frottement résultant de la vapeur d'eau qui se dégage des parois des pores peuvent éventuellement aussi en être une cause. A des
