BULLETIN DU CIMENT

OCTOBRE 1992

Comportement au feu du béton

Comportement des constructions en béton et en béton armé en cas d'échauffement en général, et d'incendie en particulier.

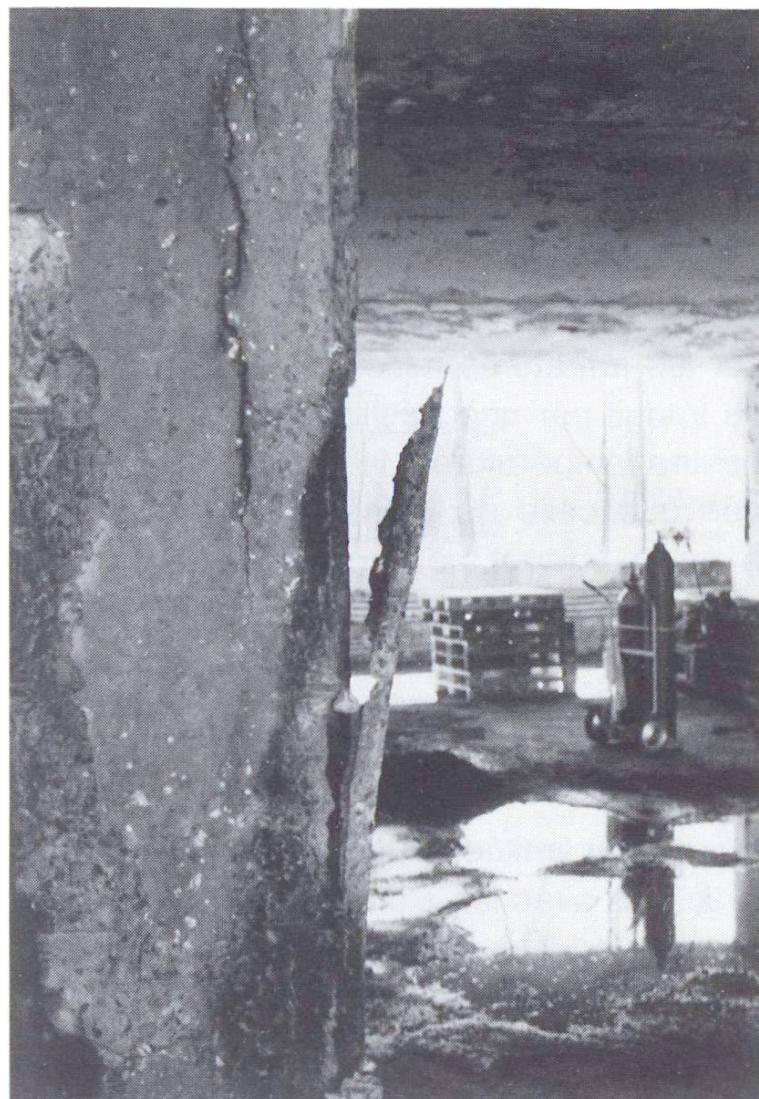
Fig. 4. Eclatement du béton sur un pilier incendié.

Après un incendie, ce sont les éclatements qui ont des effets négatifs sur l'état général d'un bâtiment. Ceux-ci se produisent fréquemment sous forme d'explosions pendant les premières 30 minutes de l'incendie. On l'explique par les états de contrainte interne dus aux forts gradients thermiques (mauvaise conductibilité thermique du béton) et à la pression de la vapeur dans les pores fermés. Les forces de frottement résultant de la vapeur d'eau qui se dégage des parois des pores peuvent éventuellement aussi en être une cause. A des
