BULLETIN DU CIMENT

Examen des dégâts dus à l'incendie

Détermination des dégâts causés par l'incendie: constatation des dommages de visu et contrôles non destructifs, prélèvement d'échantillons ainsi qu'examens en laboratoire.

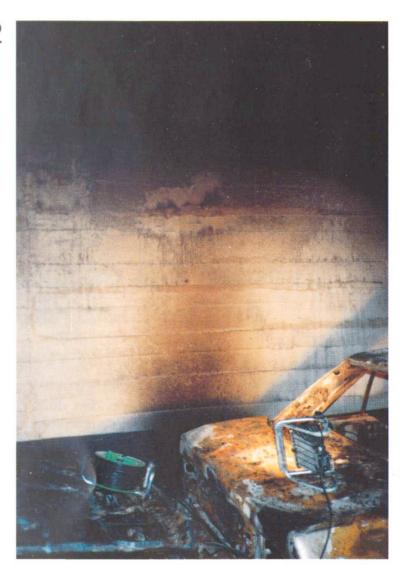
Lorsque l'essence a brûlé dans la citerne: la zone de la paroi en béton fortement endommagée par le feu, qui a changé de couleur, est relativement petite. (Photo: Geotest)

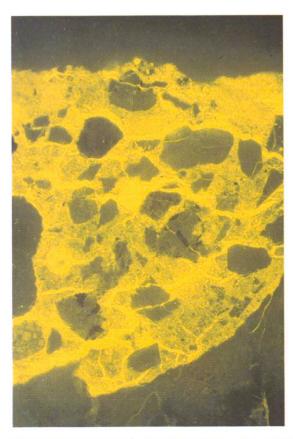
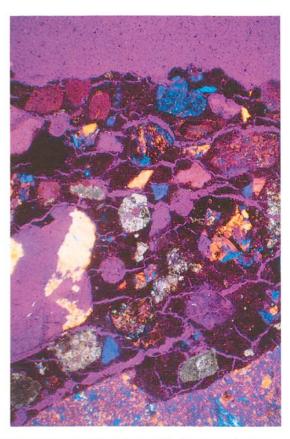
Examens microscopiques en coupes minces d'un échantillon de béton incendié: les températures élevées ont provoqué des fissures dans la pâte de ciment durcie, dans la zone de liaison granulats/ pâte de ciment durcie et dans les granulats. (Coupe: $2,7 \times 1,8$ cm; à gauche, lumière fluorescente; à droite, lumière polarisée et lame λ .) (Photo: TFB)

Les examens microscopiques en coupes minces (voir *illustrations*) permettant de déceler des dégâts dans la structure du béton (fissures, dislocations) sont cependant plus importants. La couleur du béton donne également des indications sur la charge thermique: la zone rose-rouge a été exposée à des températures de 300 à 600 °C. Cette méthode n'est toutefois pas fiable, car ces changements de couleur ne se produisent pas toujours.
