BULLETIN DU CIMENT

SEPTEMBRE 1993

Réalcalinisation et extraction des chlorures électrochimiques

Remise en état par procédés électrochimiques de constructions en béton armé carbonatées ou infestées par des chlorures.

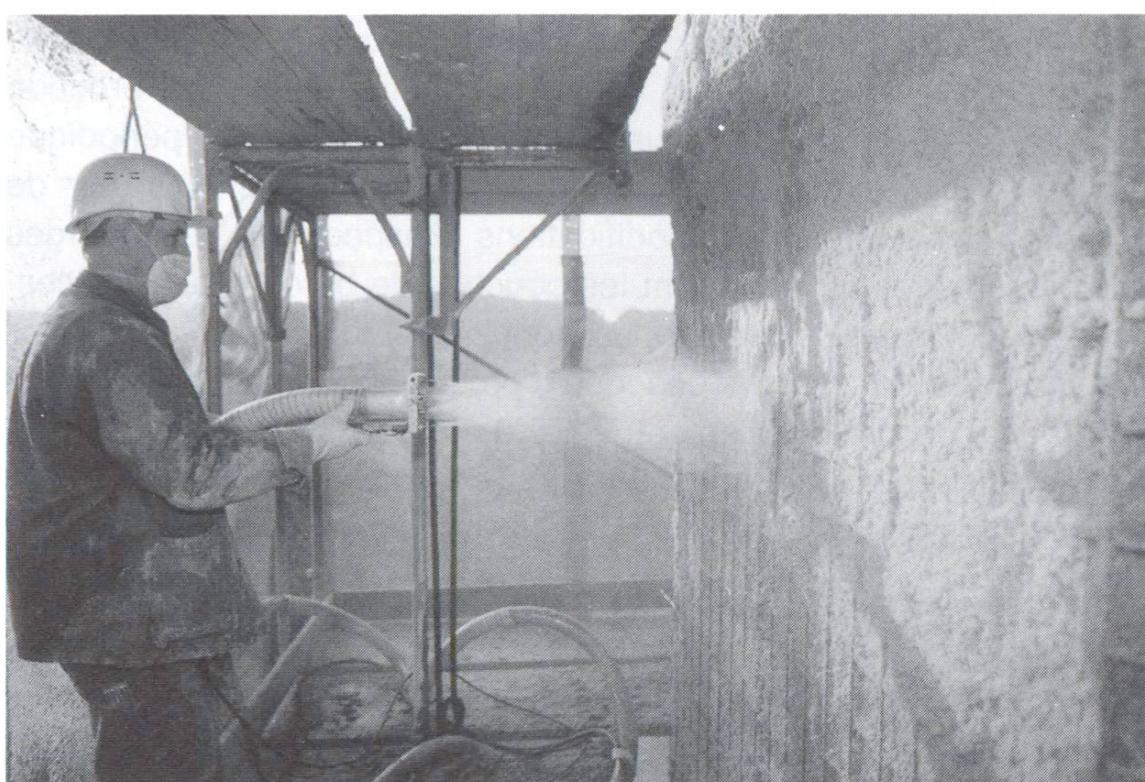
Recouvrement du treillis servant d'anode avec de la pâte de papier humide. (Photo: Ecbis, Allschwil)

On commence par nettoyer la surface du béton. On élimine ensuite les parties qui se détachent et on les remplace par du mortier de teinte assortie. Tous les 50 m², on établit un raccordement électrique entre l'armature et la source de courant. Avec un appareil ordinaire on projette sur la surface du béton, en même temps, la pâte de papier sèche et la solution aqueuse de carbonate de sodium. Sur cette couche humide de quelque 2,5 cm d'épaisseur, on pose un treillis métallique, que l'on recouvre d'une nouvelle couche de pâte de papier et de solution de carbonate de sodium de 2,5 cm d'épaisseur. La quantité de pâte de papier nécessaire est d'environ 5 kg/m². L'armature et le treillis métallique sont reliés à la source de courant continu, et la pâte de papier est maintenue humide pendant le traitement sous tension. Après environ quatre jours, on prélève les premières carottes, de 20 mm de diamètre, pour contrôler la réalcalinisation. Si le béton est suffisamment réalcalinisé, ce qui est le cas après quatre à huit jours ainsi que l'expérience nous l'a appris, le courant peut être coupé.
