Zeitschrift: Bulletin du ciment

Artikel: La construction de routes en béton aujourd'hui

Autor: Werner, Rolf / Egmond, Bram van

La construction de routes en béton aujourd'hui

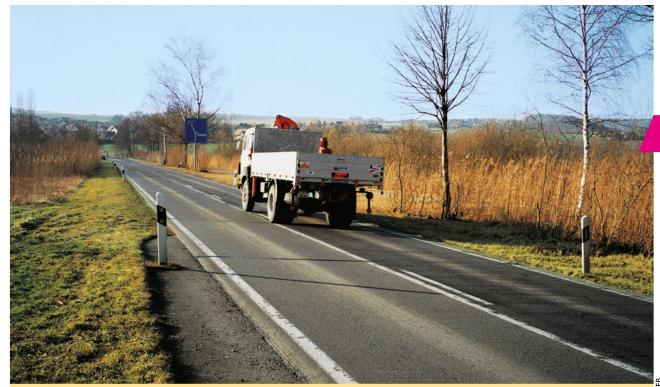
Route cantonale Oberhöri-Dielsdorf (Neeracher Riedt). Cette route construite en 1951 traverse la zone marécageuse. Elle se relève et s'abaisse de 1 à 4 cm par année, en fonction de la nappe souterraine; niveau de la nappe souterraine: bord inférieur du revêtement en béton!

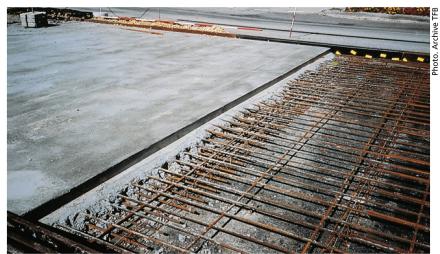
Joint de travail d'un revêtement en béton armé sans interruption (Le Locle, 1988).

En Suisse, les routes en béton sont habituellement composées d'une suite de dalles à joints goujonnés, mais elles peuvent également être réalisées avec un revêtement précontraint ou à armature continue. Les routes en béton avec armature continue ont été mises au point aux USA, avec pour but d'avoir le contrôle sur la formation des fissures de retrait. Depuis 1947, de nombreux tronçons du réseau routier «interstate» ont été construits de cette façon. Initialement, on utilisait des dalles de 12 à 25 m de longueur, et finalement, après avoir soigneusement étudié la question, on a totale-

ment renoncé aux joints transversaux. Quelque 3,5 millions de m² de routes en béton ont été réalisés en France selon ce principe de construction, et en Suisse, on a fait de précieuses expériences sur le tronçon test près de Malters, ces expériences ayant été ensuite mises en pratique au Locle. C'est surtout où les joints sont soumis à de fortes sollicitations mécaniques que l'on construit des revêtements en béton précontraints. C'est pourquoi l'on trouve en Suisse quelques places d'exercice pour blindés avec des revêtements en béton précontraints longitudinalement et transversalement.
