Zeitschrift: Bulletin du ciment
Herausgeber: Service de Recherches et Conseils Techniques de l'Industrie Suisse du Ciment (TFB AG)
Band: 66 (1998)
Heft: 3

Artikel: La construction de routes en béton aujourd'hui
Autor: Werner, Rolf / Egmond, Bram van
DOI: <https://doi.org/10.5169/seals-146454>

La construction de routes en béton aujourd’hui

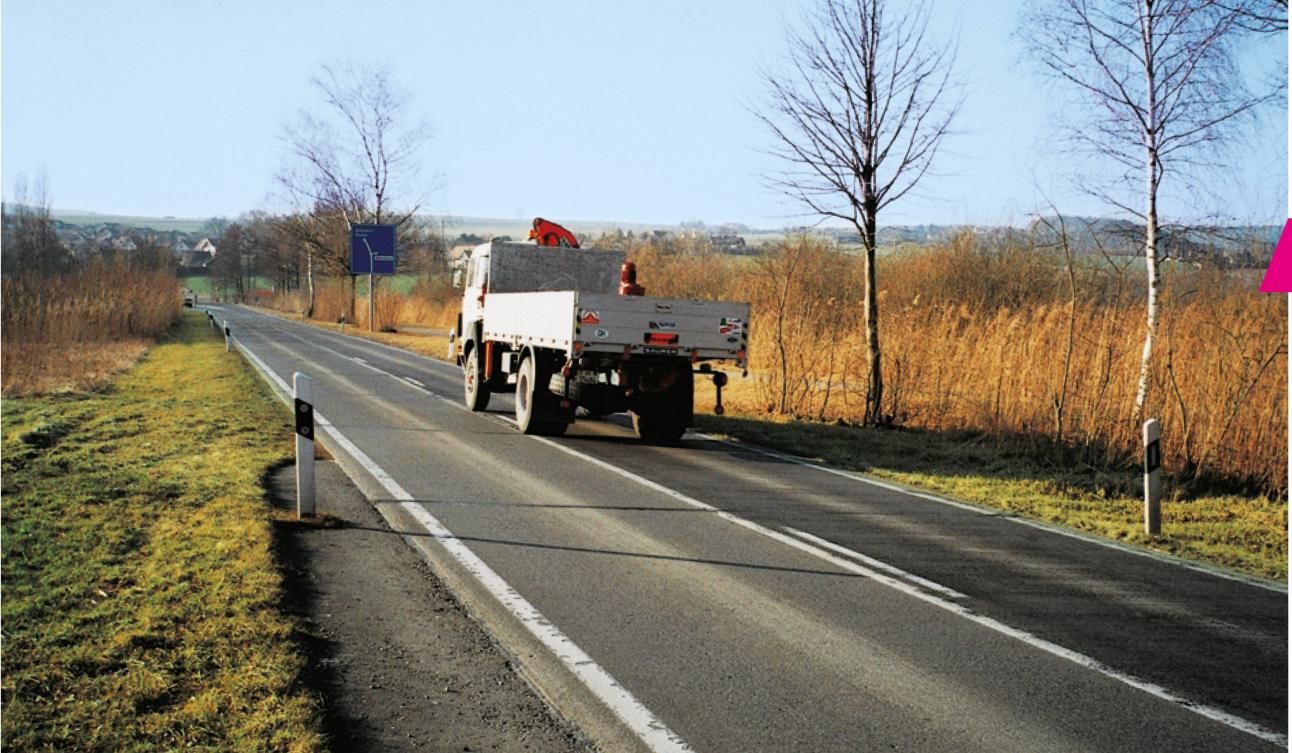
Route cantonale Oberhöri-Dielsdorf (Neeracher Riedt). Cette route construite en 1951 traverse la zone marécageuse. Elle se relève et s'abaisse de 1 à 4 cm par année, en fonction de la nappe souterraine; niveau de la nappe souterraine: bord inférieur du revêtement en béton!

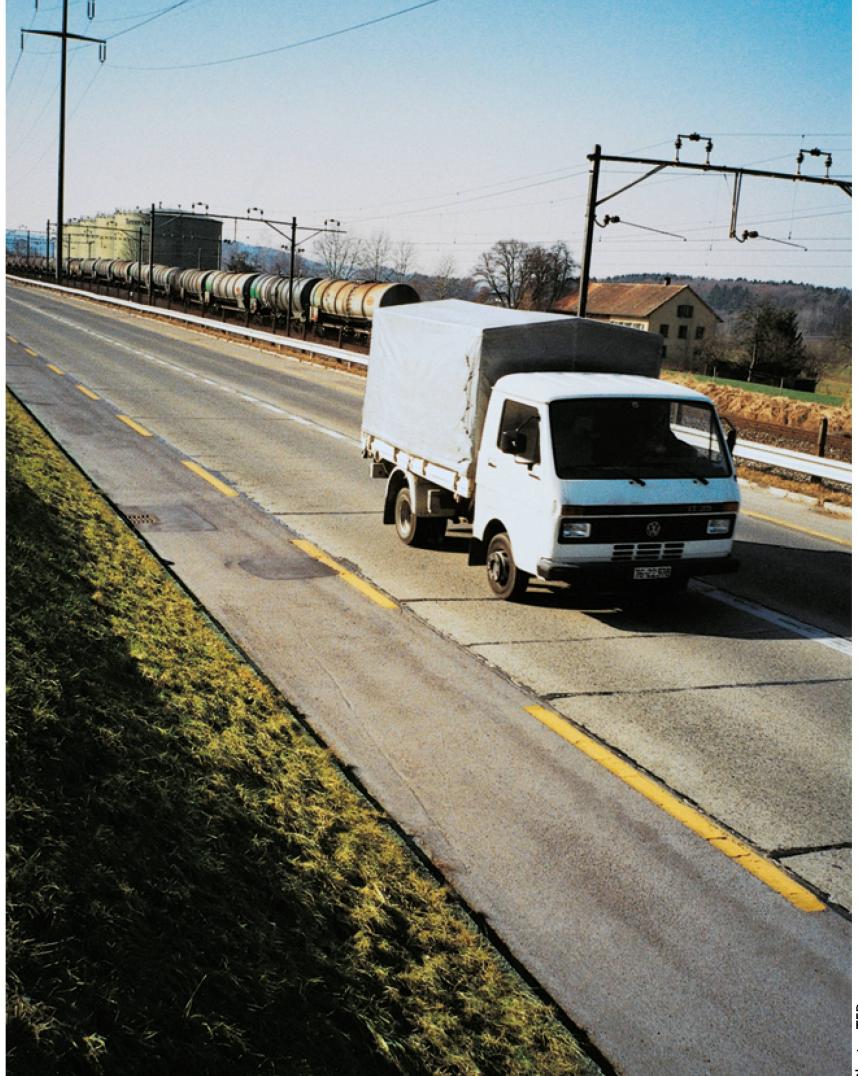
**Construite en 1933:
route cantonale Islikon-Frauenfeld
(épaisseur du revêtement 16-17 cm,
longueur des dalles 10 m).**

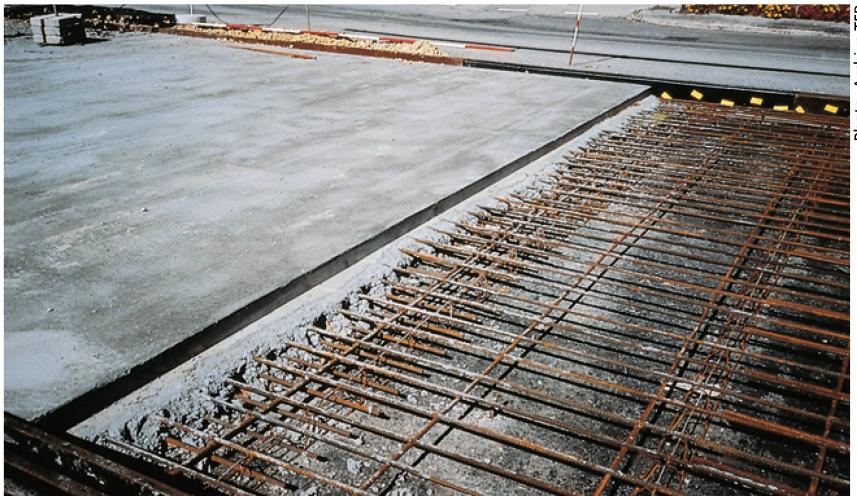
Joint de travail d'un revêtement en béton armé sans interruption
(Le Locle, 1988).

ment renoncé aux joints transversaux. Quelque 3,5 millions de m² de routes en béton ont été réalisés en France selon ce principe de construction, et en Suisse, on a fait de précieuses expériences sur le tronçon test près de Malters, ces expériences ayant été ensuite mises en pratique au Locle. C'est surtout où les joints sont soumis à de fortes sollicitations mécaniques que l'on construit des revêtements en béton précontraints. C'est pourquoi l'on trouve en Suisse quelques places d'exercice pour blindés avec des revêtements en béton précontraints longitudinalement et transversalement.
