TFB actuel

Réaménagement de la place de la gare de Laufenburg

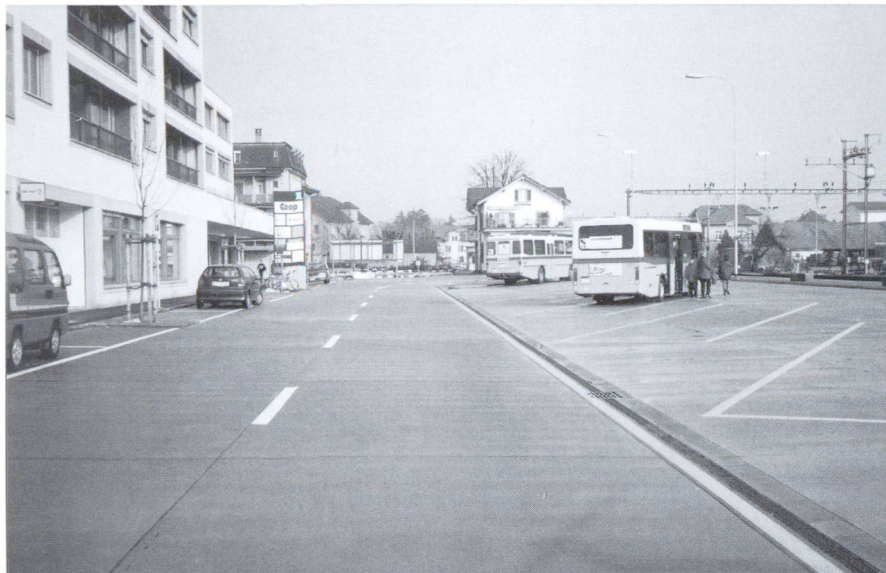
Laufenburg, place de la gare et route d'accès en béton.

Les travaux de planification ont commencé en 1998 déjà. Le revêtement en béton est d'une épaisseur de 22 cm, et non armé. Les plaques ont

une longueur de 5,30 m et une largeur de 3,50 m ou 4,00 m. Elles sont assemblées par goujonnage ou par ancrage.

Les travaux exécutés au cours de l'année 1999 ont été divisés en différentes étapes. Le béton mis en place est un B 40/30, résistant au gel et aux sels de déverglaçage, avec un rapport e/c maximal de 0,45.
