Artikel: Les routes en béton modernes
Autor: Hermann, Kurt / Werner, Rolf
DOI: <https://doi.org/10.5169/seals-146523>

Les routes en béton modernes

Sur les autoroutes, les chaussées en béton répondent aux exigences posées par le trafic lourd. Des expériences faites aussi bien en Allemagne et en Autriche qu'en Suisse le confirment (routes en béton de la 3^e génération).

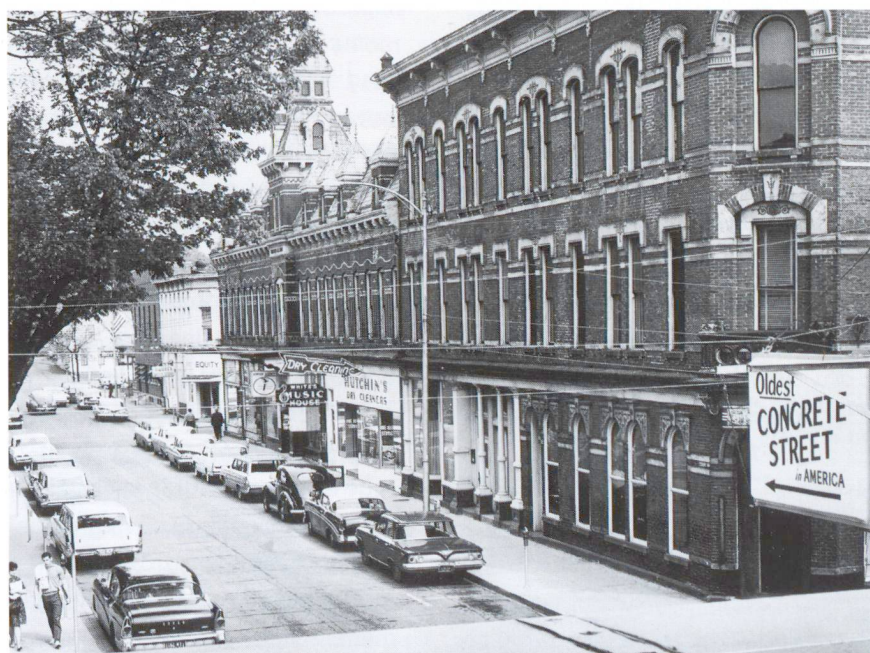
Fig. 1 La première route en béton moderne a été construite en 1894 à Bellefontaine, dans l'Ohio (USA). Elle est en service aujourd'hui encore! Photo: Portland Cement Association

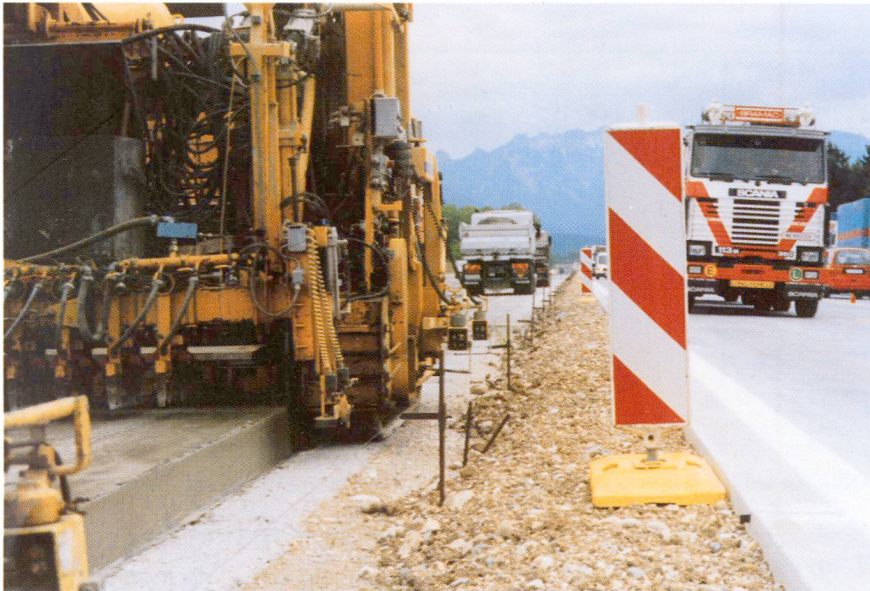
Photo: Rolf Werner, TFB

Fig. 3 Les chaussées en béton modernes sont mises en place avec des finisseuses à coffrage glissant.

Les chaussées en béton ne sont réalisables rentablement qu'avec des finisseuses à coffrage glissant. Elles permettent des largeurs allant jusqu'à 16,75 m et des rendements jusqu'à 800 m par jour.

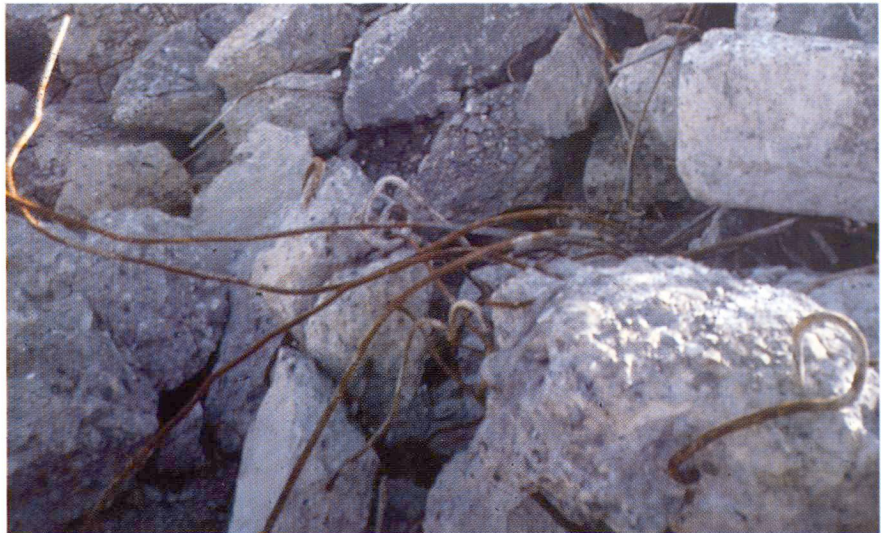
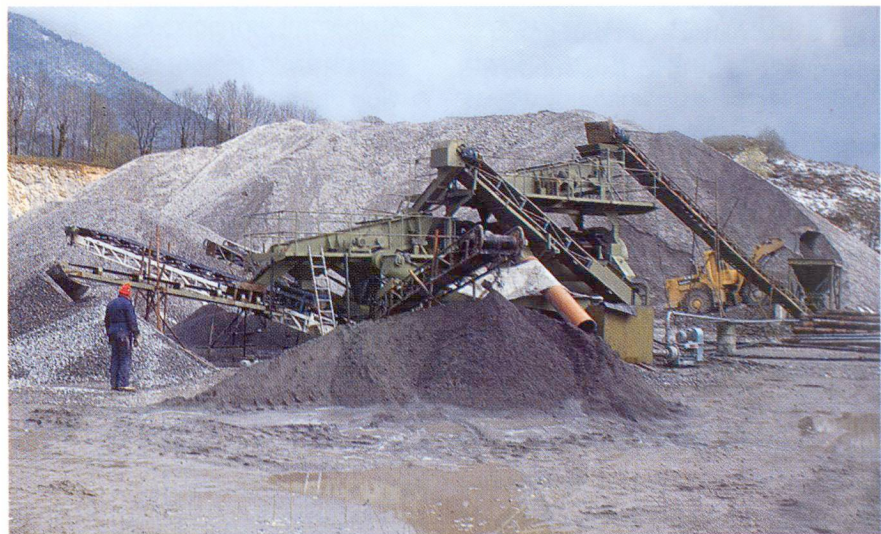
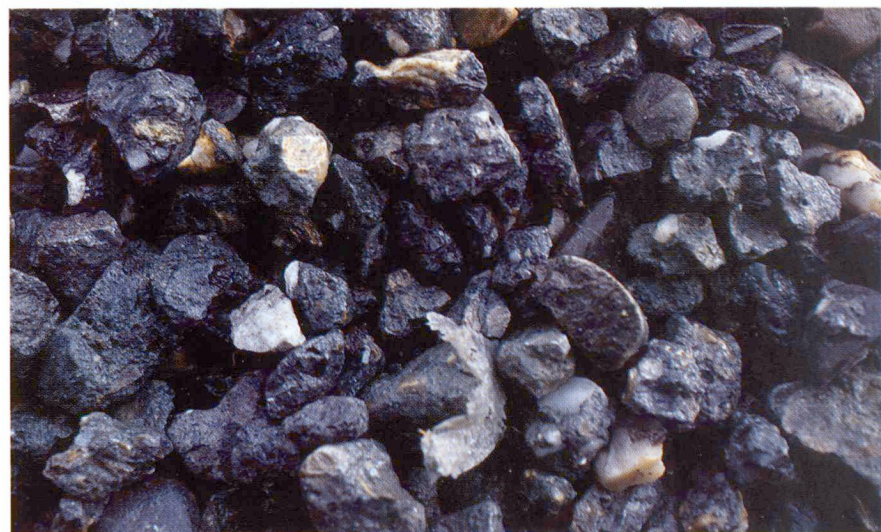
Photos: Bram van Egmond, TFB (en haut), Rolf Werner (au milieu et en bas)

Fig. 4 Après défonçage et élimination de l'armature, on récupère des anciennes chaussées en béton (en haut) des granulats de recyclage qui, à l'installation de traitement (au milieu), sont répartis en fractions de 0/4, 4/8, 8/16 et 16/32 mm (par exemple 8/16 mm, photo en bas).

Les anciennes chaussées en béton sont fragmentées et transportées jusqu'à l'installation de traitement. Elles y sont concassées, débarrassées de l'armature par un séparateur électromagnétique, et réparties en fractions granulométriques. C'est en utilisant des concasseurs à percussion que l'on obtient les meilleures propriétés du matériau (résistance plus élevée au gel et aux sels de déverglaçage, résistance mécanique plus élevée, grain cubique).

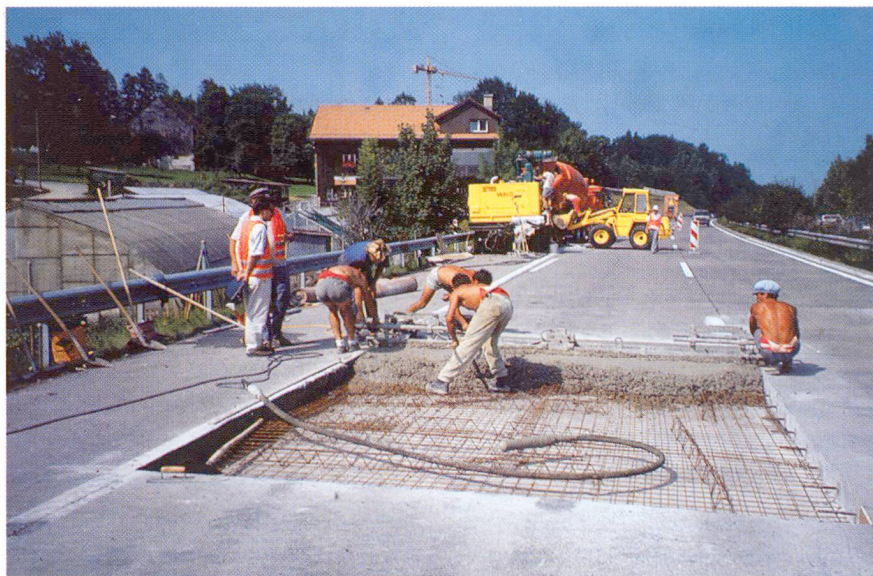
Photo: Rolf Werner, TFB

Fig. 5 Remplacement de dalles et utilisation de béton à haute résistance initiale en Suisse.

fie qu'il faut se concentrer sur la réfection des chaussées en béton. Et dans ce domaine, on mise à l'OFROU sur la prolongation de la durée d'utilisation des anciens revêtements en béton par un recouvrement avec un revêtement bitumineux. Sur deux tronçons de l'A6 (Spiez-Thoune et Bienne-Studen), trois revêtements bitumineux de structure différente (SAMI, Glasphalt, Bitufor) sont actuellement mis en place et étudiés. Pour terminer, il faut encore signaler qu'en Suisse, de bonnes expériences ont été faites aussi bien avec le recyclage de chaussées en béton (tronçon d'essai de 600 m de longueur sur la A13 Oberriet-Haag, 1990/1991) [7] (voir *figure 4*) que lors de réparations de chaussées en béton avec des bétons à haute résistance initiale [8] (*figure 5*).
