Zeitschrift: Bulletin du ciment

Artikel: Les routes en béton modernes

Autor: Hermann, Kurt / Werner, Rolf

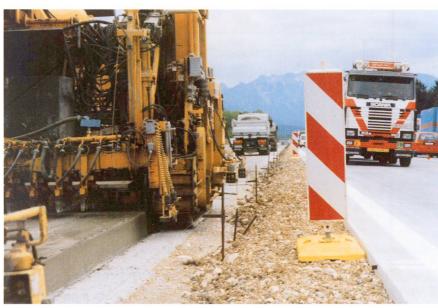
Fig. 3 Les chaussées en béton modernes sont mises en place avec des finisseuses à coffrage glissant.

Les chaussées en béton ne sont réalisables rentablement qu'avec des finisseuses à coffrage glissant. Elles permettent des largeurs allant jusqu'à 16,75 m et des rendements jusqu'à 800 m par jour.

- mise en place du béton inférieur par la première finisseuse
- compactage avec des pervibrateurs
- introduction par vibration des goujons et fers de liaison dans le béton inférieur
- mise en place du béton supérieur par la deuxième finisseuse (frais sur frais)
- compactage avec des pervibrateurs
- égalisation de la surface avec poutre lisseuse dans le sens transversal et avec lisseur longitudinal dans le sens longitudinal
- structuration longitudinale de la surface du béton par passage d'une toile de jute (environ 300 g/m²)
- aspersion avec un produit de cure

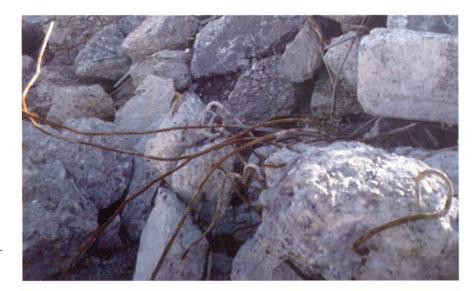
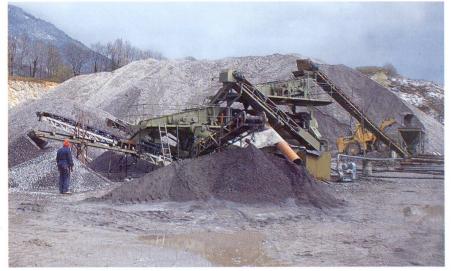
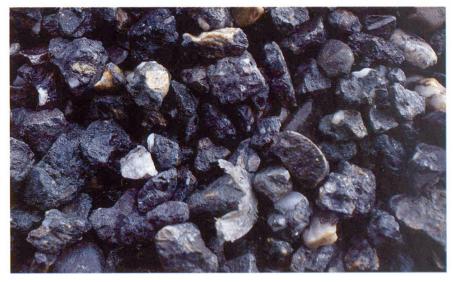
Fig. 4 Après défoncement et élimination de l'armature, on récupère des anciennes chaussées en béton (en haut) des granulats de recyclage qui, à l'installation de traitement (au milieu), sont répartis en fractions de 0/4, 4/8, 8/16 et 16/32 mm (par exemple 8/16 mm, photo en bas).

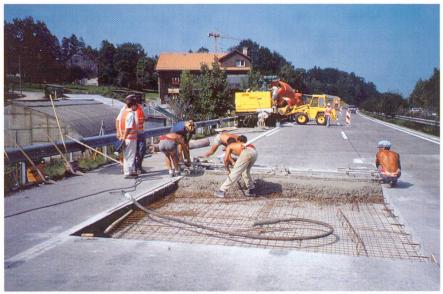
Fig. 5 Remplacement de dalles et utilisation de béton à haute résistance initiale en Suisse.

fie qu'il faut se concentrer sur la réfection des chaussées en béton. Et dans ce domaine, on mise à l'OFROU sur la prolongation de la durée d'utilisation des anciens revêtements en béton par un recouvrement avec un revêtement bitumineux. Sur deux tronçons de l'A6 (Spiez-Thoune et Bienne-Studen), trois revêtements bitumineux de structure différente (SAMI, Glasphalt, Bitufor) sont actuellement mis en place et étudiés. Pour terminer, il faut encore signaler qu'en Suisse, de bonnes expériences ont été faites aussi bien avec le recyclage de chaussées en béton (tronçon d'essai de 600 m de longueur sur la A13 Oberriet-Haag, 1990/1991) [7] (voir figure 4) que lors de réparations de chaussées en béton avec des bétons à haute résistance initiale [8] (figure 5).
