Die Wasserburg der Herren von Kerren

Ausgrabung der Burgruine im Sommer 1949 unter Initiative von Hans Baumgartner jun. und der technischen Leitung von René Wyss *), Herzogenbuchsee.

Die Ausgrabung der Kerrenburg 1949

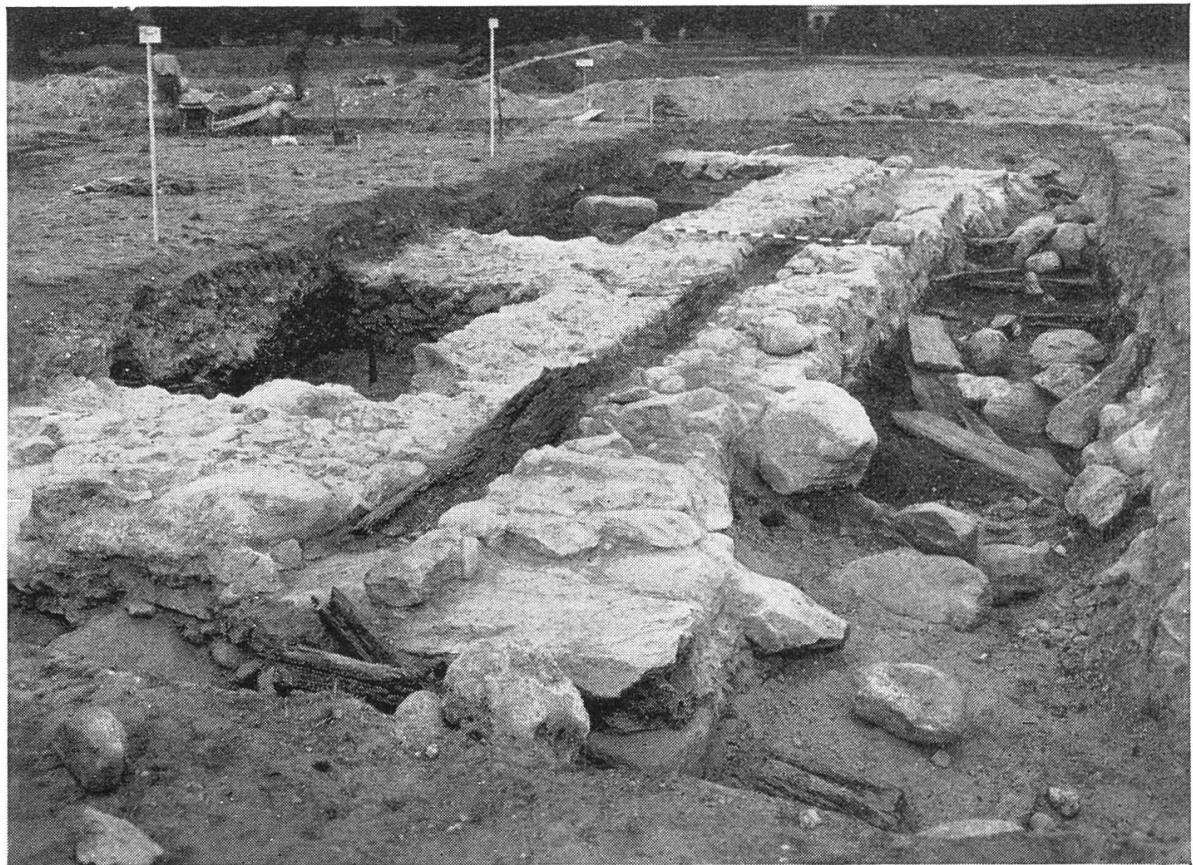
Photo René Wyss

Ansicht von SO. Im Vordergrund die Fundamente des Turmes. Die in der Mauer eingebauten Balken sind in der Bildmitte erkennbar.

Die Burg liegt genau in N-S-Richtung, hat ein Ausmass von 17/17 m mit einem eingebauten Bergfried von 4/4 m. Die Mauern weisen überall eine Dicke von 2.50 m auf, doch so, dass ein festerer Teil aussen und ein noch stärkerer Teil innen ist. Dazwischen liegt ein lose ausgefüllter Raum, der vielfach von gegeneinander versetzten Balken aus Eichenstämmen gefestigt ist. Bis heute sind zwei Trägerfundamente blossgelegt, ein weiteres liegt vermutlich noch im Schutt. Die Grabenprofile zeigen deutliche Brandschichten und Ueberreste von Lehmböden. Die Mauern sind alle in eine nicht sehr mächtige Torfschicht gebaut und ruhen auf einem Untergrund von Sand und Kies, dem Schwemmboden der Urtenen.
