Seite des Heimatschutzes

Beat Gysler

Das Melcherstöckli in der Chipf bei Heimiswil

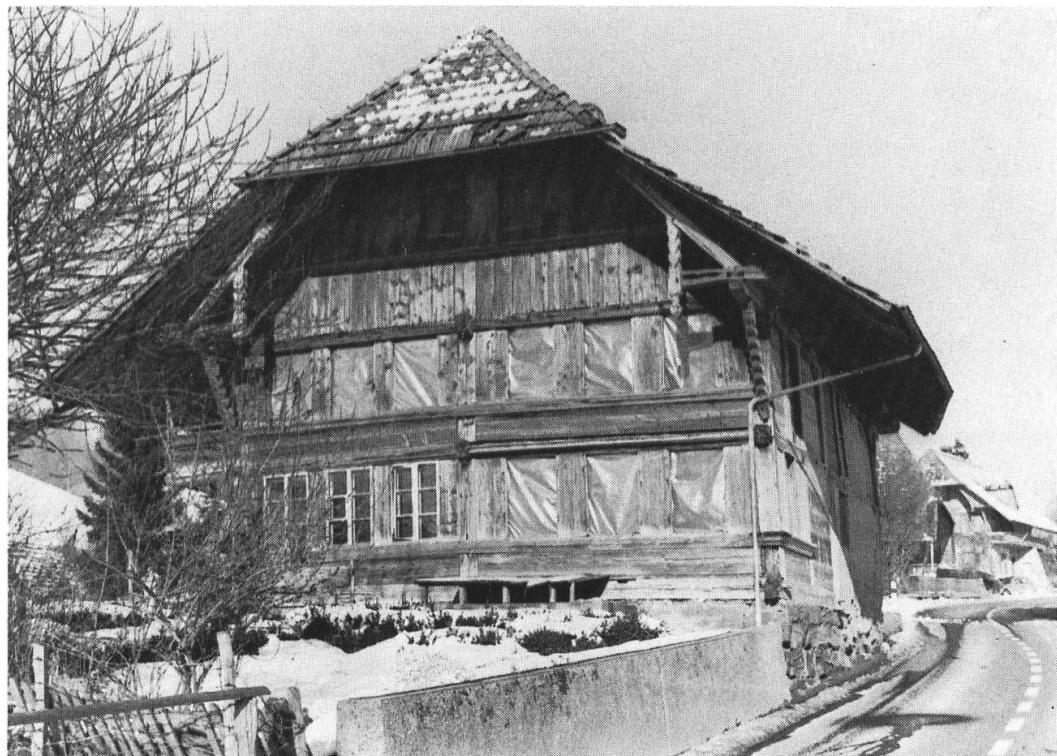
Zustand 1978, Südfassade

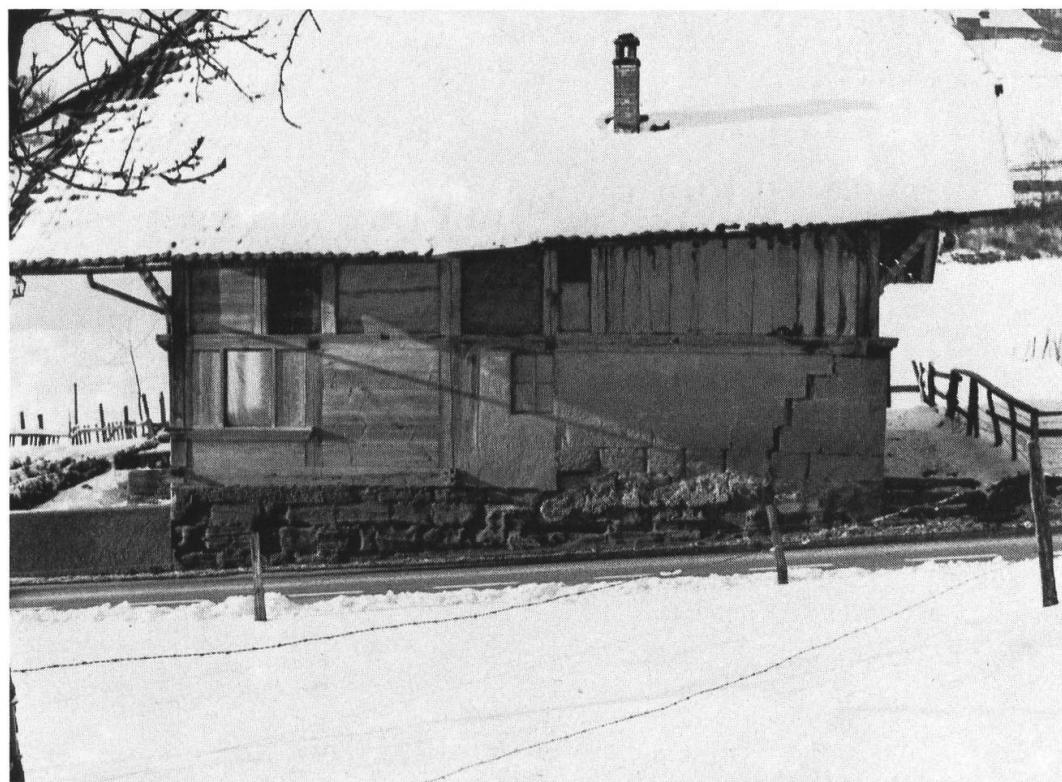
Zustand 1978, Strassenseite

Im vergangenen Jahrhundert wurde die Strasse nach Heimiswil, welche ursprünglich dem tiefergelegenen Bach folgte, so verlegt, dass sie unmittelbar vor dem Stöckli und dem Bauernhaus vorbeiführte. Wegen des in den letzten Jahrzehnten immer stärker werdenden Verkehrs konnte nicht ausbleiben, dass die Naturstrasse schliesslich begradiert, geteert und ihr Gefälle ausgeglichen wurde. Durch die daraus resultierende Tieferlegung der Strasse wurde ein Teil des Fundaments und des Gewölbekellers des Stöcklis freigelegt. Der Asphaltbelag und der zunehmende Schwerverkehr setzten mit der Zeit dem Sandsteinfundament arg zu. Da an dem Gebäude nie Renovationsarbeiten vorgenommen wurden, war auch die Westfassade stark verwittert und von Insekten befallen, als im Jahre 1978 der Heimschutz zusammen mit der Stelle für Bauern- und Dorfkultur sich des vom Verfall bedrohten Objekts annahm.

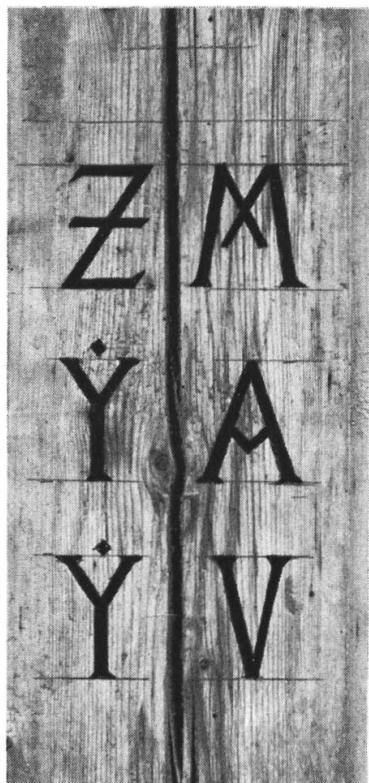
Die Initialen ZM YA YV dürften auf den Zimmermeister Jakob Jau (1726–

Initialen des Zimmermeisters
Jakob Jau

1790) deuten, der unter anderem auch das alte Schulhaus Kaltacker 1776 gebaut hat (vgl. A. G. Roth, Heimatbuch «Heimiswil» 1967, p. 202).

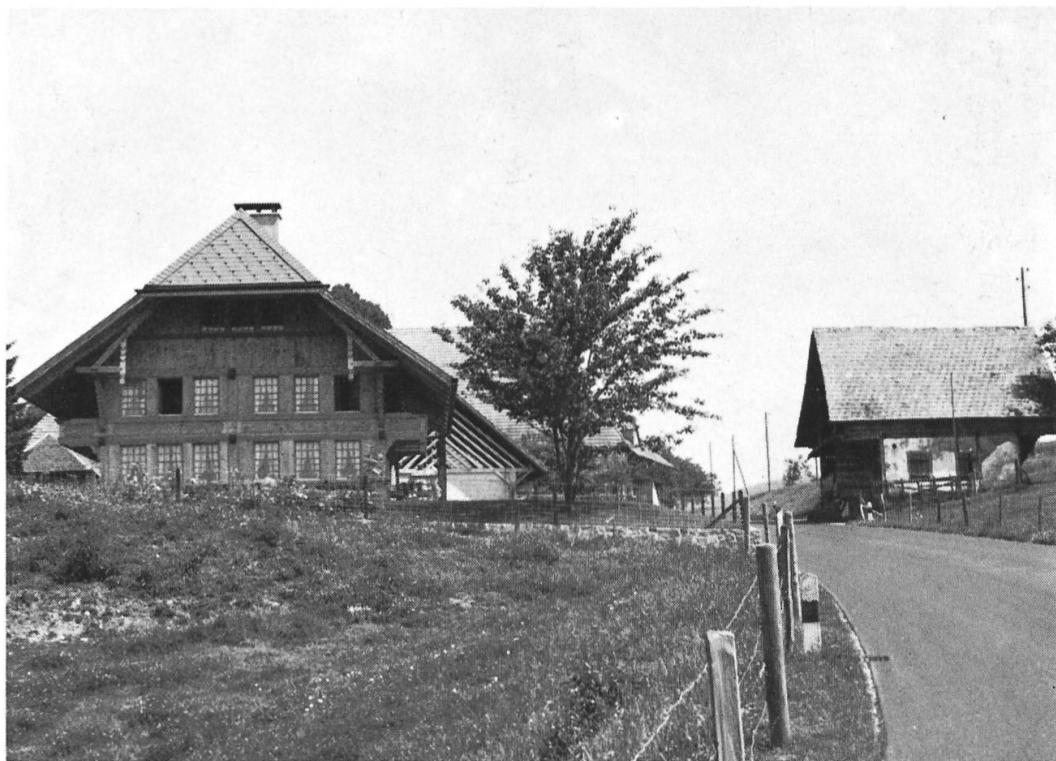
Das Stöckli im restaurierten Zustand 1981 (rechts der vom Verfall bedrohte Spycher)

Die nun folgenden Abklärungen zeigten bald, dass das Stöckli nur durch rigorose Massnahmen zu retten sein würde. Das gesamte Gebäude wurde rechtwinklig zur Strasse um etwa 10 m in die Achse des Hauptgebäudes zurückversetzt und neu unterkellert. Damit wurde das Stöckli den Verkehrsimmisionen entzogen und ist nun wieder, wie ursprünglich, von einer Hofstatt umgeben. Die Nutzbarmachung des Gebäudes entsprechend dem heutigen Wohnkomfort wurde in beispielhafter Zusammenarbeit mit der Bauherrschaft, der Stelle für Bauern- und Dorfkultur und den kantonalen Strassenbaubehörden gelöst, so dass nicht nur die ursprünglichen Proportionen erhalten werden konnten, sondern sogar nachträglich verbaute Öffnungen und Lauben wieder zugänglich wurden.

Die Renovations- und Restaurationsarbeiten konnten fast alle durch ortsansässige Handwerker durchgeführt werden, so dass das Gebäude heute als gelungenes Werk der Erhaltung eines bäuerlichen Wohnstocks gelten darf, das dazu beiträgt, ein Musterbeispiel eines alten Bauernhofs in seiner Gesamtheit der Nachwelt zu bewahren.
