Die frühere Sankt Michaelskirche in Savognin

Von Walther Sulser

Baugeschichte

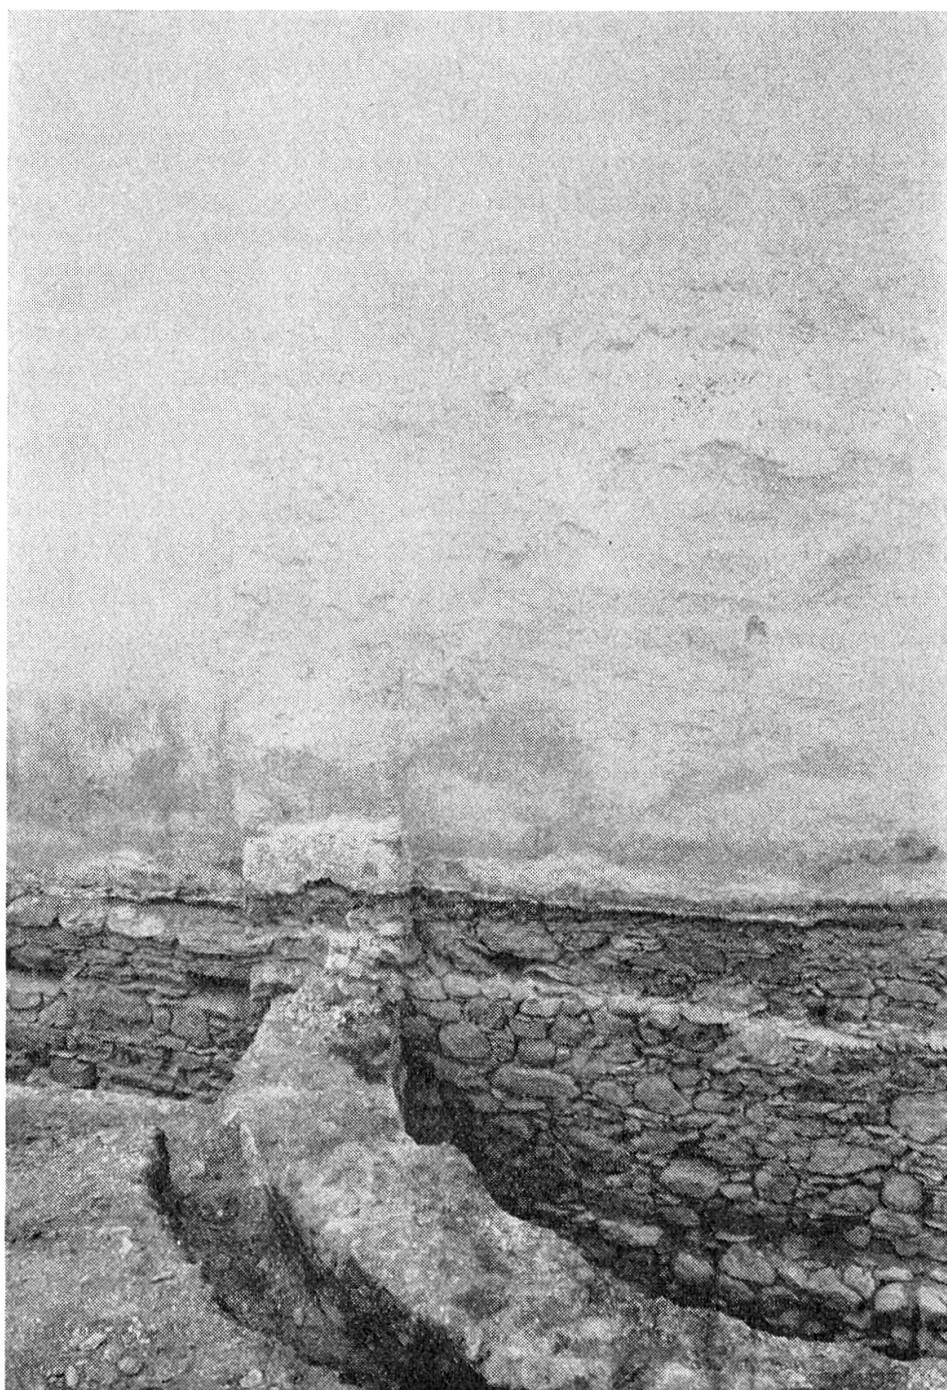
Abb. 2. Außenansicht der Ostkapelle mit Ansatz des südlichen Apsisarmes. Im Wandputz erkennt man den Umriß des Apsibogens.

An den achteckigen Grundriß (Abb. 1) des mit einer Kuppel überwölbten Zentralraumes schließt im Norden der dreiseitig geschlossene Chor, im Westen und Osten je eine Seitenkapelle über rechteckigem Grundriß an. Auf der Außenseite der Ostkapelle (Abb. 2) fand man, ohne den Verputz zu entfernen, die Umrisse einer zugemauerten Rundbogenöffnung, die sich dann als Ansatz der dort vermuteten, geosteten Apsis zu erkennen gab.

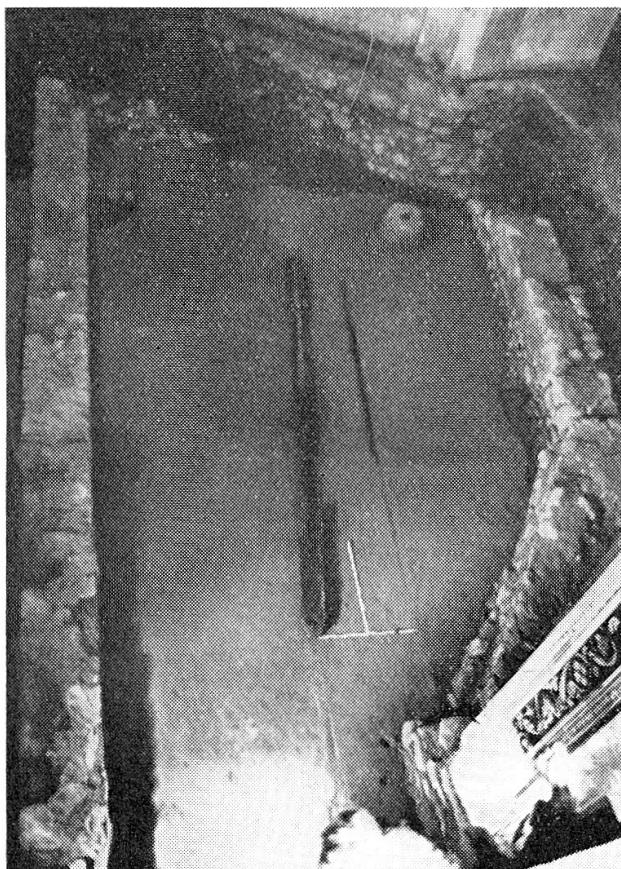
Abb. 6. Schiff II mit Südwand und Ecke zu Westwand und Teil der Nordwand. Bodenestrich der zweiten Kirche mit Taufsteinsockel II.

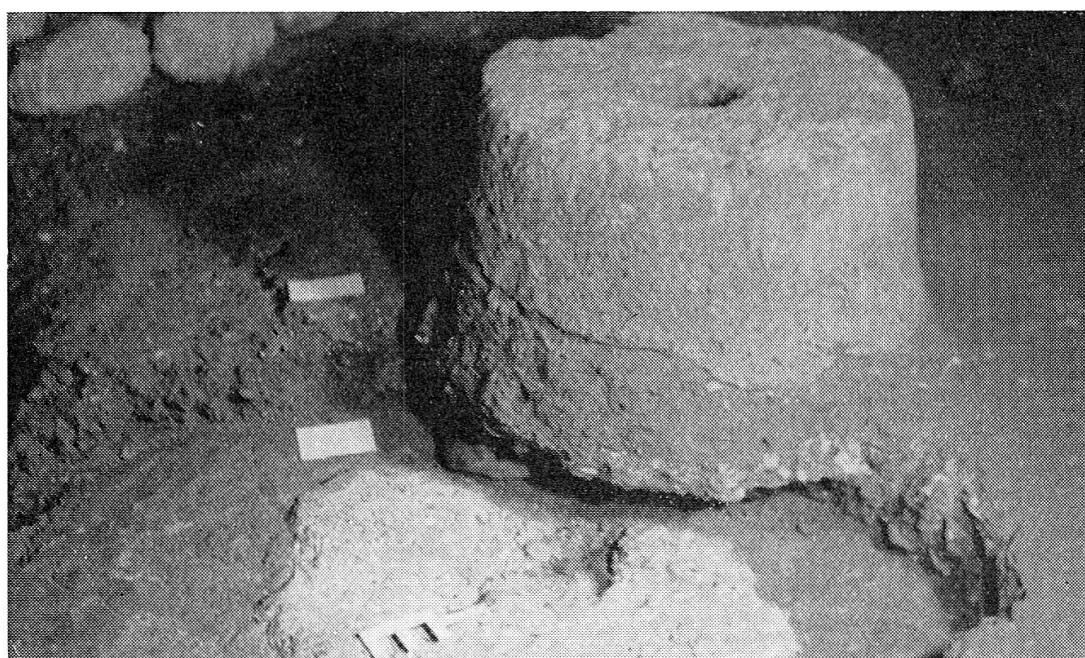
Abb. 7. Taufsteinssockel in der Stellung der zweiten Kirche. Vorne links früherer Standort auf dem Estrich der ersten Kirche.

NO verschoben – auf Kote 355 wieder aufgestellt wurde (Abb. 7). Weshalb dies geschah, werden die weiteren Grabungsergebnisse erklären. Eine Schicht brandgeschwärzter Steine unter dem tieferen Estrich liegt ihrerseits auf einer dünnen, erdigen Gehschicht, die wohl lediglich als Arbeitsboden zu deuten wäre. Die erwähnten Brandspuren und andere Kohlenfunde lassen auf mindestens eine Feuersbrunst in der Frühzeit von St. Michael schließen. Nach Osten bzw. gegen den Chor ansteigende Böden sind besonders bei Bauten am Berghang häufig anzutreffen, so auch bei der Churer Kathedrale oder besonders ausgeprägt in S.S. Pietro e Paolo, Biasca, wo der Boden nicht nur steil emporsteigt, sondern noch durch eingeschaltete Stufen mitten im Schiff erhöht wird. Auch St. Michael liegt am Berghang.

des Taufsteines *in situ* (Abb. 7); das dazugehörige Taufbecken (Abb. 8) fand man bald vor der Kirche, wo es mit der Rundung nach oben als Sockel für das Friedhofkreuz verwendet worden war. Beide Teilstücke sind in der Achse durchlocht und die Öffnung setzt sich im Bodenestrich fort, damit das gebrauchte Taufwasser versickern kann. Seiteneingänge besaß das Schiff in dieser seiner letzten Bauperiode

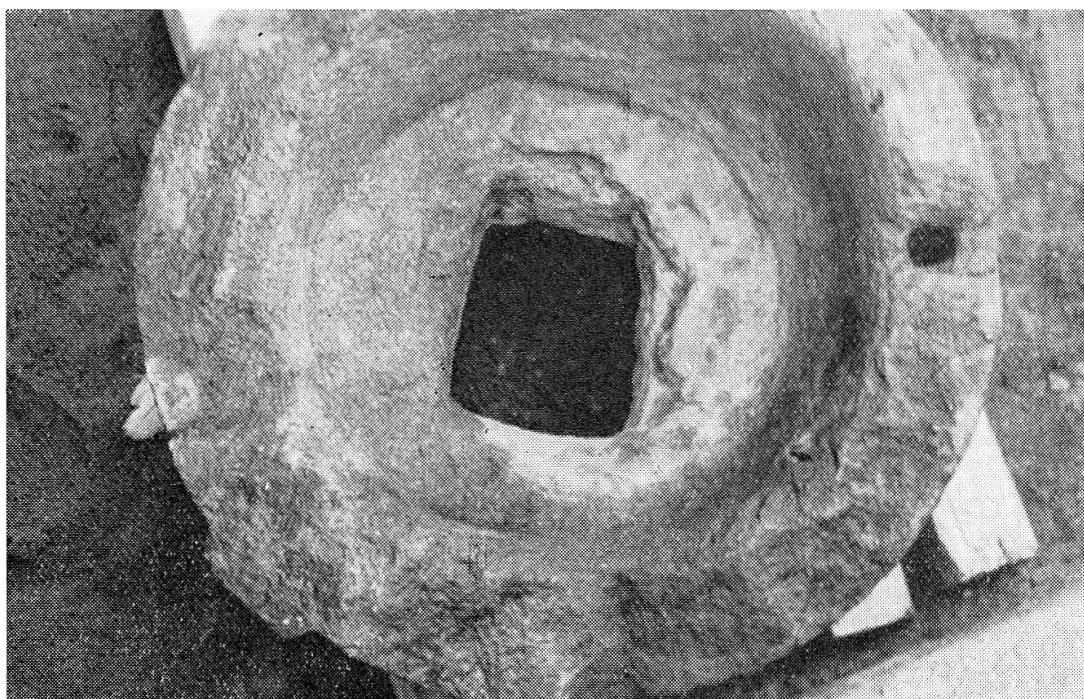
Abb. 8. Taufbecken, als Sockel des Friedhofkreuzes gefunden, darum das ursprüngliche kleine Loch (vgl. Abb. 7) rechteckig vergrößert. Am Beckenrand ein Rundloch zur Festigung des Deckels.

Der schmucklose Taufstein, dessen zwei Werkstücke wieder gefunden wurden, umschloß im Innern ein verzinntes Bronzebecken mit einem zweiteiligen, hölzernen Deckel; das Ganze war bekleidet mit einem grünen, leinenen Tuche. Nahe beim Eingang war ein hübsches Weihwasserbecken aus Bronze angebracht.

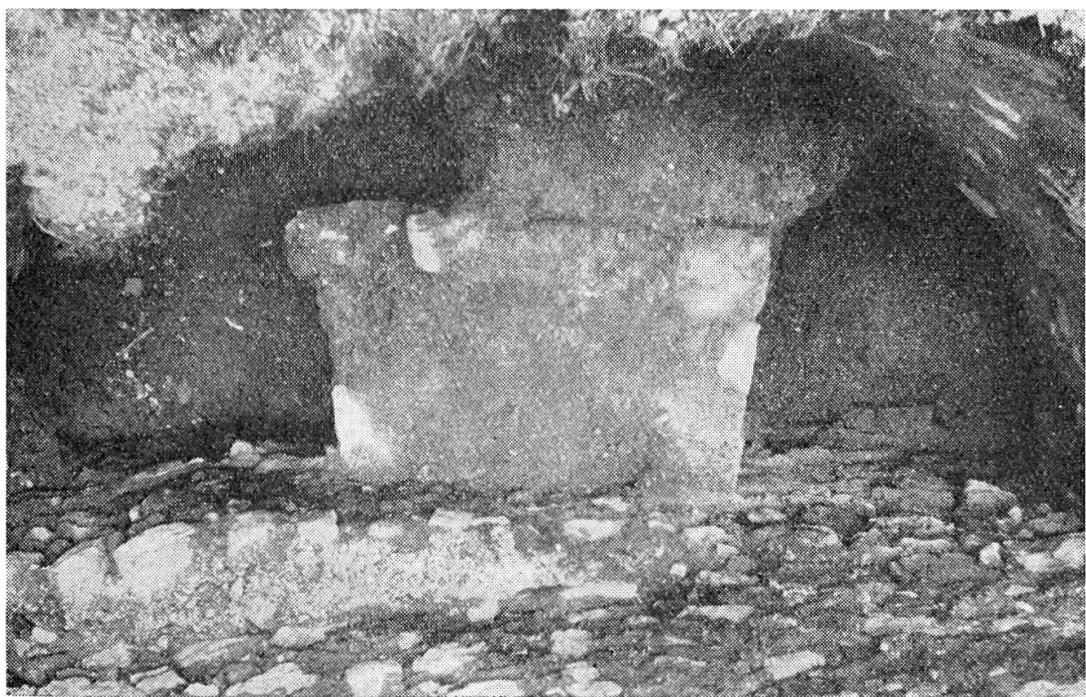
Abb. 10. Blockaltar in der Apsis; vorne links Rest des Apsis-Bodenestriches.

Der Apsisboden liegt 21 cm höher als das Schiff; von der Chorstufe waren noch der südliche Ansatz und Reste einer Holzschwelle (Abb. 9) vorhanden. Sehr gut erhalten waren noch ca. 32 cm des Blockaltares (Abb. 10) aus Bruchstein, dessen trapezförmiger Grundriß sich sehr gut in die Apsisrundung einfügte und an ähnliche Beispiele von Müstair (Seitenapsis) oder auf der Isola Comacina erinnert.

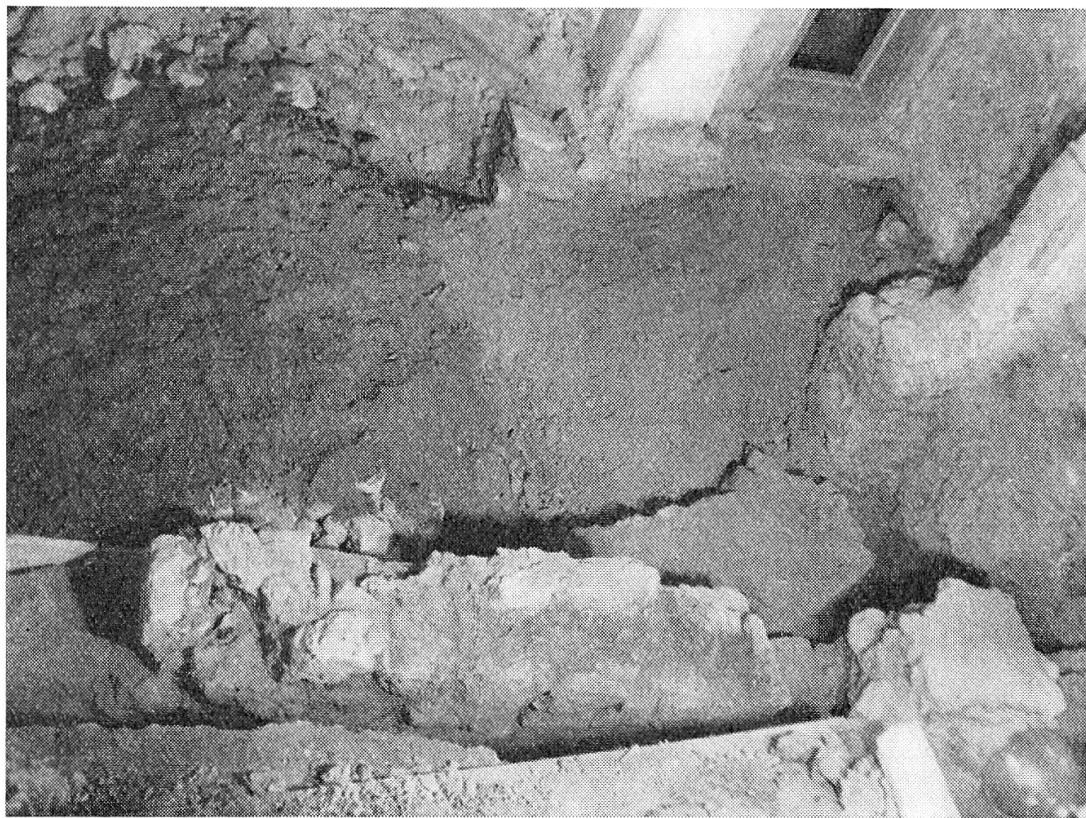
Abb. 11. Schiff Südmauer II mit Apsisansatz I.

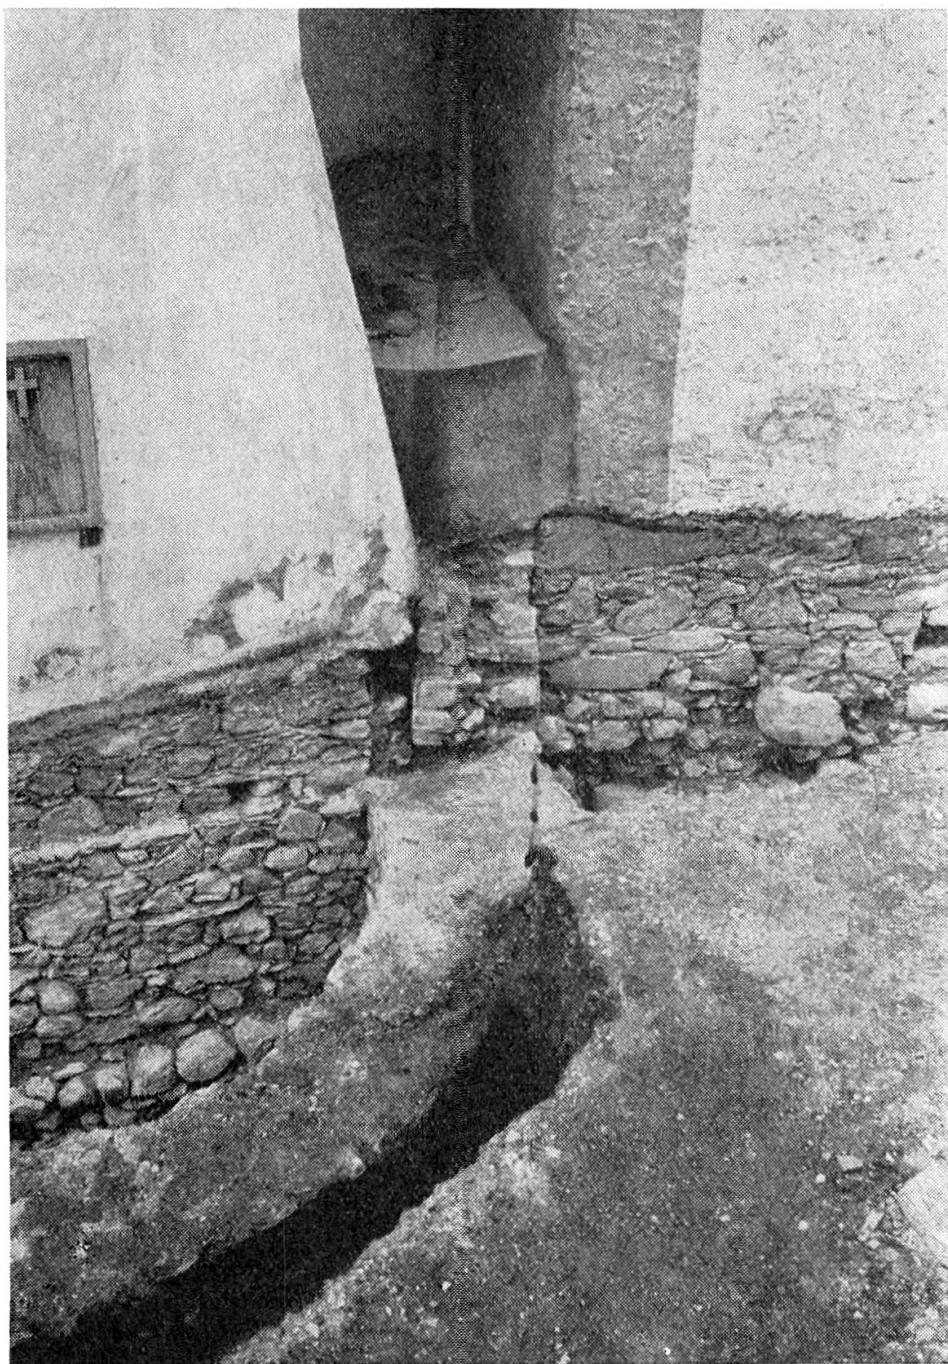
Abb. 14. Die Schiff-Nordwand geht verputzt hinter dem später angebauten Turm (rechts) durch.

auf. Sicher wurde er erst an die verlängerte, also die zweite Kirche angebaut, denn der Außenputz der Schiffnordwand geht hinter der Turm-Südflucht durch (Abb. 14) und zeigt Verschmutzungen und Rötelstriche, die den Schluß zulassen, daß die Kirchenwand während geraumer Zeit freistand. Er bildet somit die dritte Bauetappe.
