BÜNDNER MONATSBLATT

Die frühere Sankt Michaelskirche in Savognin

Von Walther Sulser

Baugeschichte

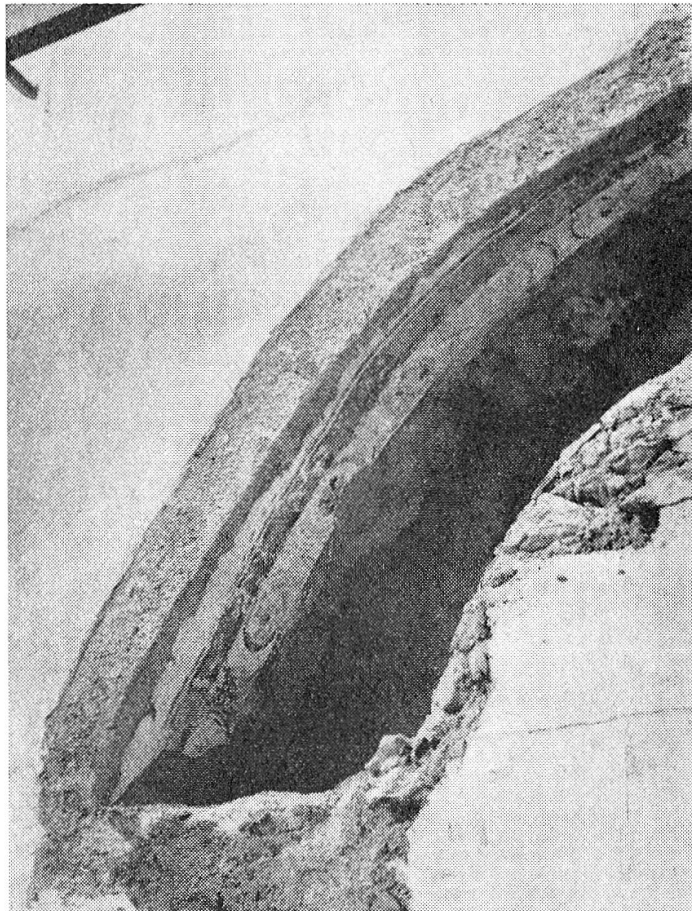
Abb. 5.
Apsisbogen-Untersicht
mit Bordüre.

schnittlich 70 cm, von der in den Berghang eingeschnittenen Apsis dagegen gut 1,5 m erhalten. Apsis und Schiff trugen innen eine Kalkabglättung verschiedener Qualität, an der im Chor rote Farbspuren, an der Untersicht des Apsisbogens eine Bordüre (Abb. 5) und im Schiff spärliche Maleriereste in situ zu erkennen sind. Der von W nach O um 24 cm ansteigende Bodenestrich (Abb. 6), den man bei der Visitation von 1623 betrat, hatte einen älteren Vorgänger, welcher etwa in der Mitte des Schiffes in den obern überging, als ob man die Westhälfte des Bodens nachträglich gehoben hätte, um das allzu starke Gefälle gegen Westen von 39 auf 24 cm zu verringern. Daß der tiefer liegende Estrich nicht etwa nur ein Arbeitsboden war, beweist die Lage des Taufsteines, der einst auf Kote 371 stand und später – wenig nach

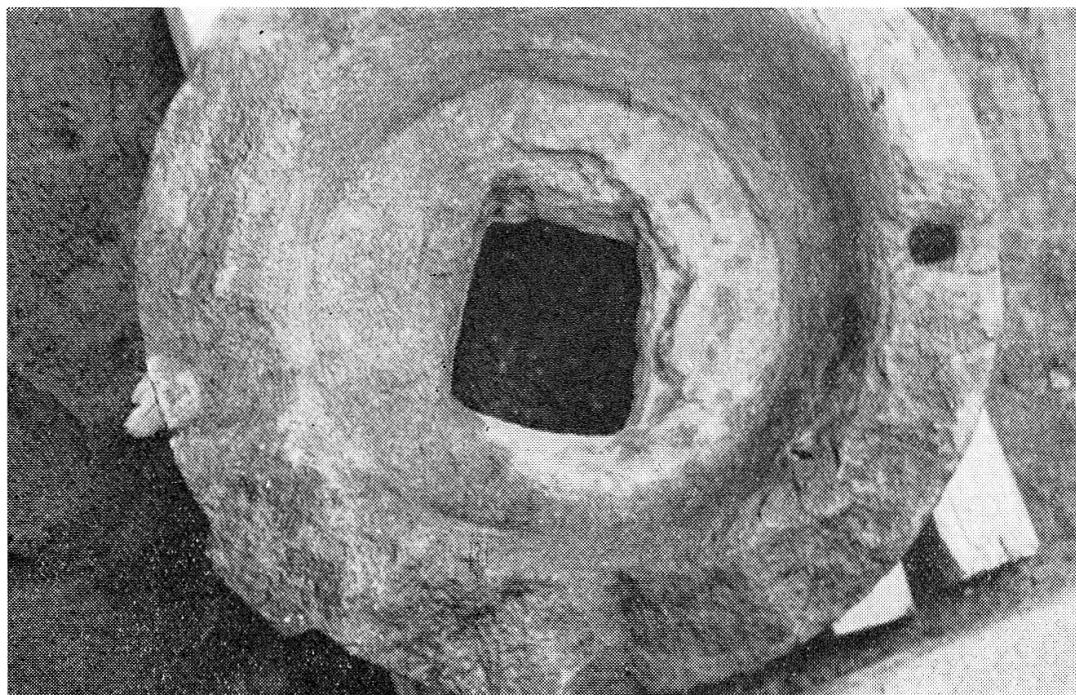
Abb. 8. Taufbecken, als Sockel des Friedhofskreuzes gefunden, darum das ursprüngliche kleine Loch (vgl. Abb. 7) rechteckig vergrößert. Am Beckenrand ein Rundloch zur Befestigung des Deckels.

des Taufsteines in situ (Abb. 7); das dazugehörige Taufbecken (Abb. 8) fand man bald vor der Kirche, wo es mit der Rundung nach oben als Sockel für das Friedhofskreuz verwendet worden war. Beide Teilstücke sind in der Achse durchlocht und die Öffnung setzt sich im Bodenestrich fort, damit das gebrauchte Taufwasser versickern kann. Seiteneingänge besaß das Schiff in dieser seiner letzten Bauperiode

Der schmucklose Taufstein, dessen zwei Werkstücke wieder gefunden wurden, umschloß im Innern ein verzinnertes Bronzebecken mit einem zweiteiligen, hölzernen Deckel; das Ganze war bekleidet mit einem grünen, leinenen Tuche. Nahe beim Eingang war ein hübsches Weihwasserbecken aus Bronze angebracht.

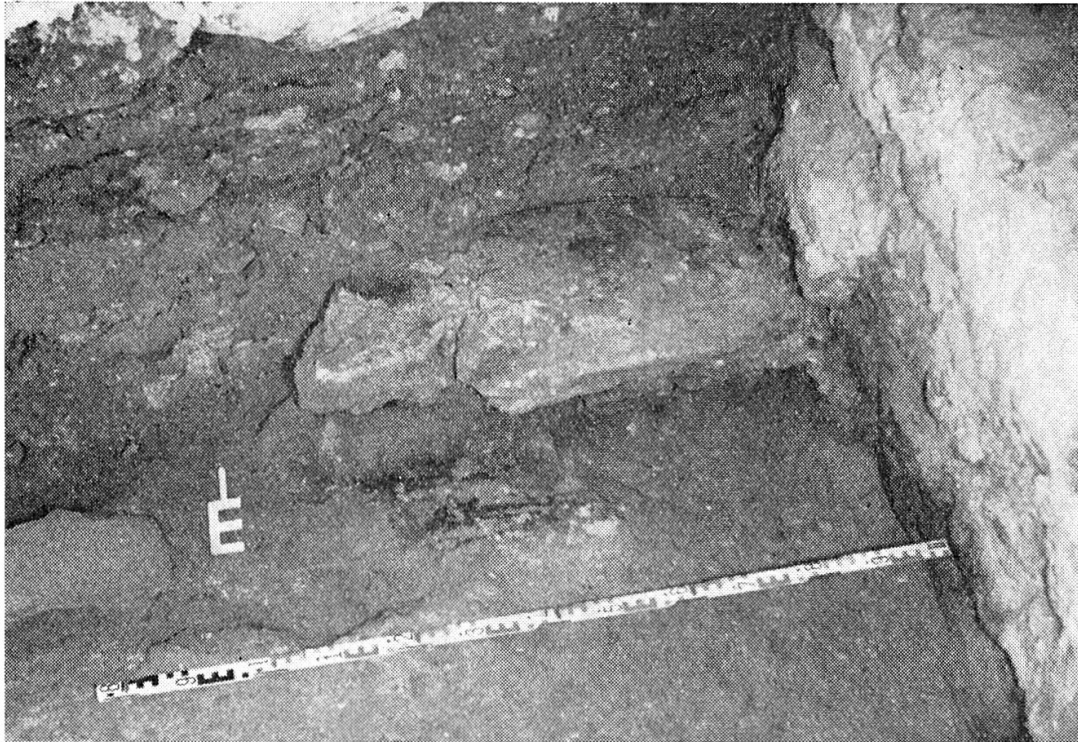
Abb. 9. Südlicher Ansatz der Chorstufe mit Rest der Holzschwelle.

Der Apsisboden liegt 21 cm höher als das Schiff; von der Chorstufe waren noch der südliche Ansatz und Reste einer Holzschwelle (Abb. 9) vorhanden. Sehr gut erhalten waren noch ca. 32 cm des Blockaltares (Abb. 10) aus Bruchstein, dessen trapezförmiger Grundriß sich sehr gut in die Apsisrundung einfügte und an ähnliche Beispiele von Münstair (Seitenapsis) oder auf der Isola Comacina erinnert.

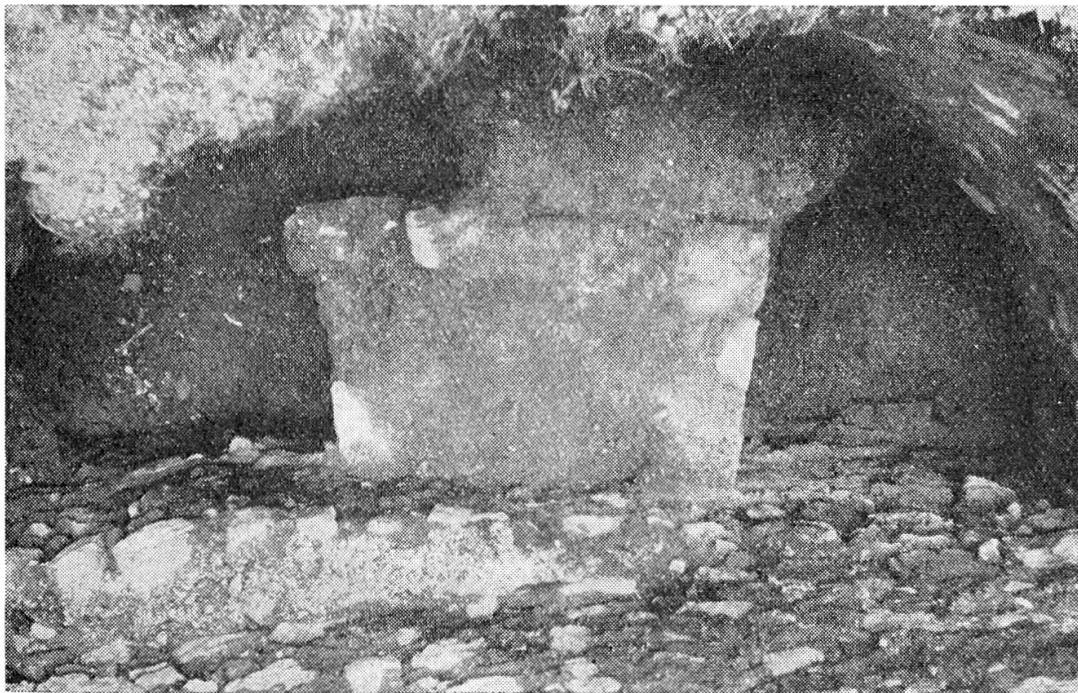
Abb. 10. Blockaltar in der Apsis; vorne links Rest des Apsis-Bodenestriches.

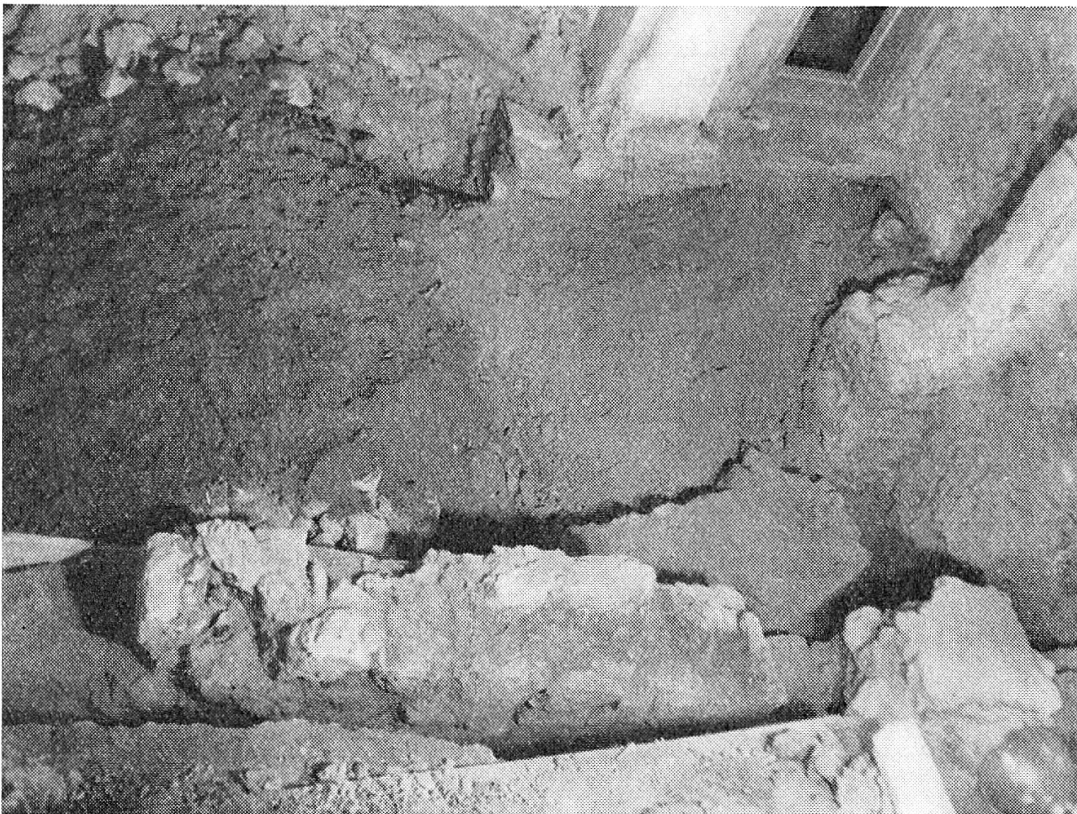
Abb. 11. Schiff Südmauer II mit Apsisansatz I.

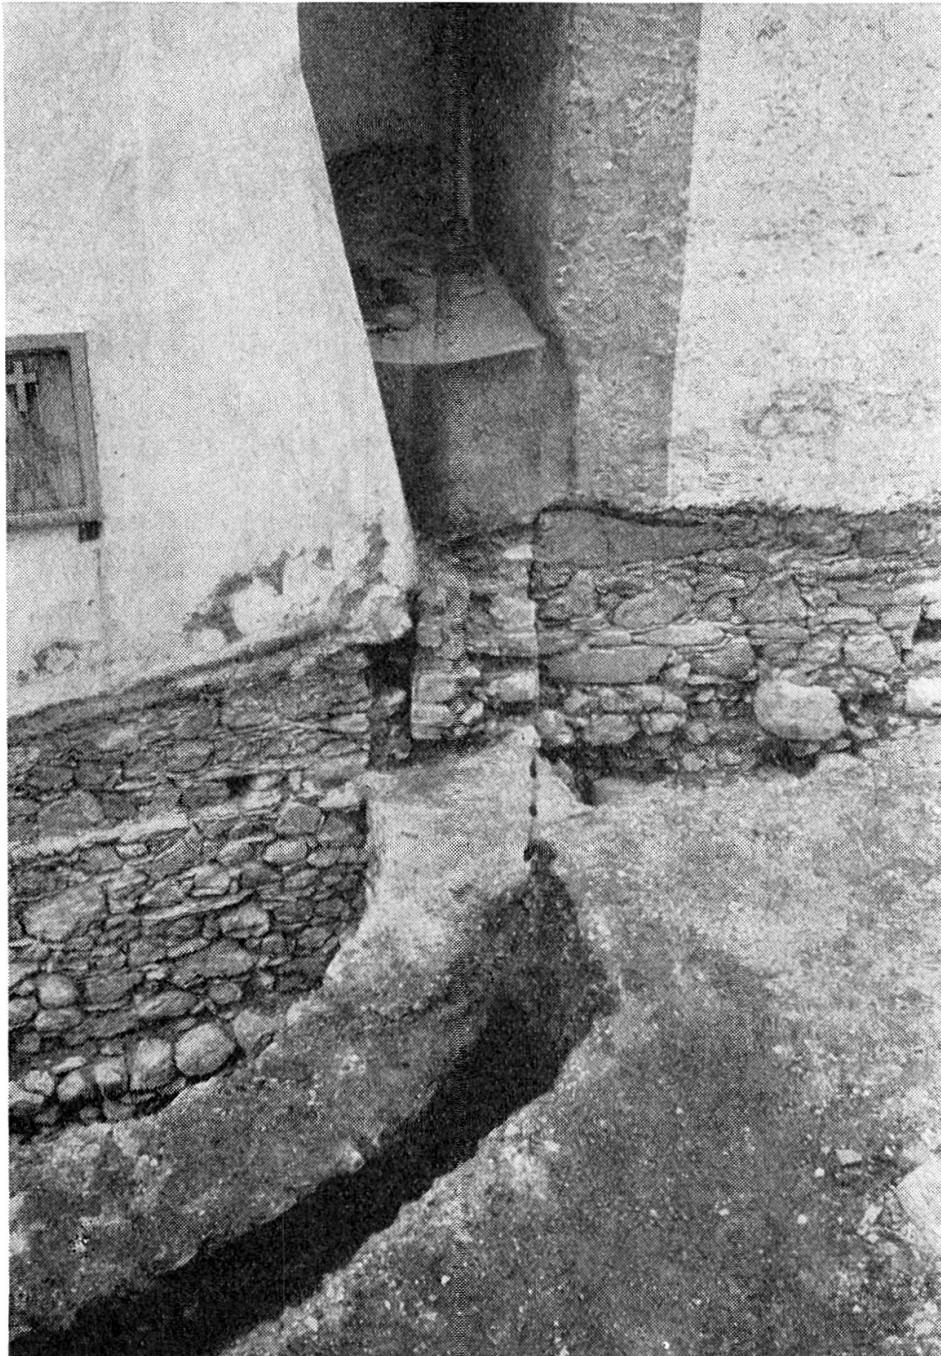
Abb. 14. Die Schiff-Nordwand geht verputzt hinter dem später angebauten Turm (rechts) durch.

auf. Sicher wurde er erst an die verlängerte, also die zweite Kirche angebaut, denn der Außenputz der Schiffnordwand geht hinter der Turm-Südflucht durch (Abb. 14) und zeigt Verschmutzungen und Rötelstriche, die den Schluß zulassen, daß die Kirchenwand während geraumer Zeit freistand. Er bildet somit die dritte Bauetappe.
