**Artikel:** Die frühere Sankt Michaelskirche in Savognin

**Autor:** Sulser, Walther

## Die frühere Sankt Michaelskirche in Savognin

### **Baugeschichte**

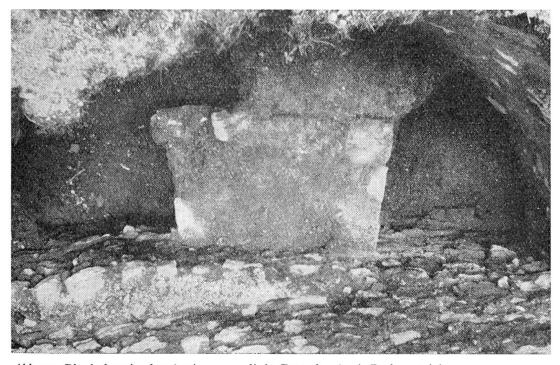
Abb. 10. Blockaltar in der Apsis; vorne links Rest des Apsis-Bodenestriches.

Der Apsisboden liegt 21 cm höher als das Schiff; von der Chorstufe waren noch der südliche Ansatz und Reste einer Holzschwelle (Abb. 9) vorhanden. Sehr gut erhalten waren noch ca. 32 cm des Blockaltares (Abb. 10) aus Bruchstein, dessen trapezförmiger Grundriß sich sehr gut in die Apsisrundung einfügte und an ähnliche Beispiele von Müstair (Seitenapsis) oder auf der Isola Comacina erinnert.

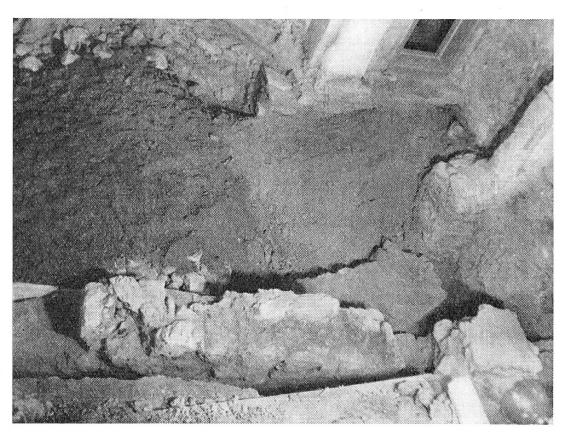
Abb. 11. Schiff Südmauer II mit Apsisansatz I.
