Artikel: Verschiedene Wege und ein unvollendetes Strässchen am Septimer

Verschiedene Wege und ein unvollendetes Strässchen am Septimer

Von Armon Planta

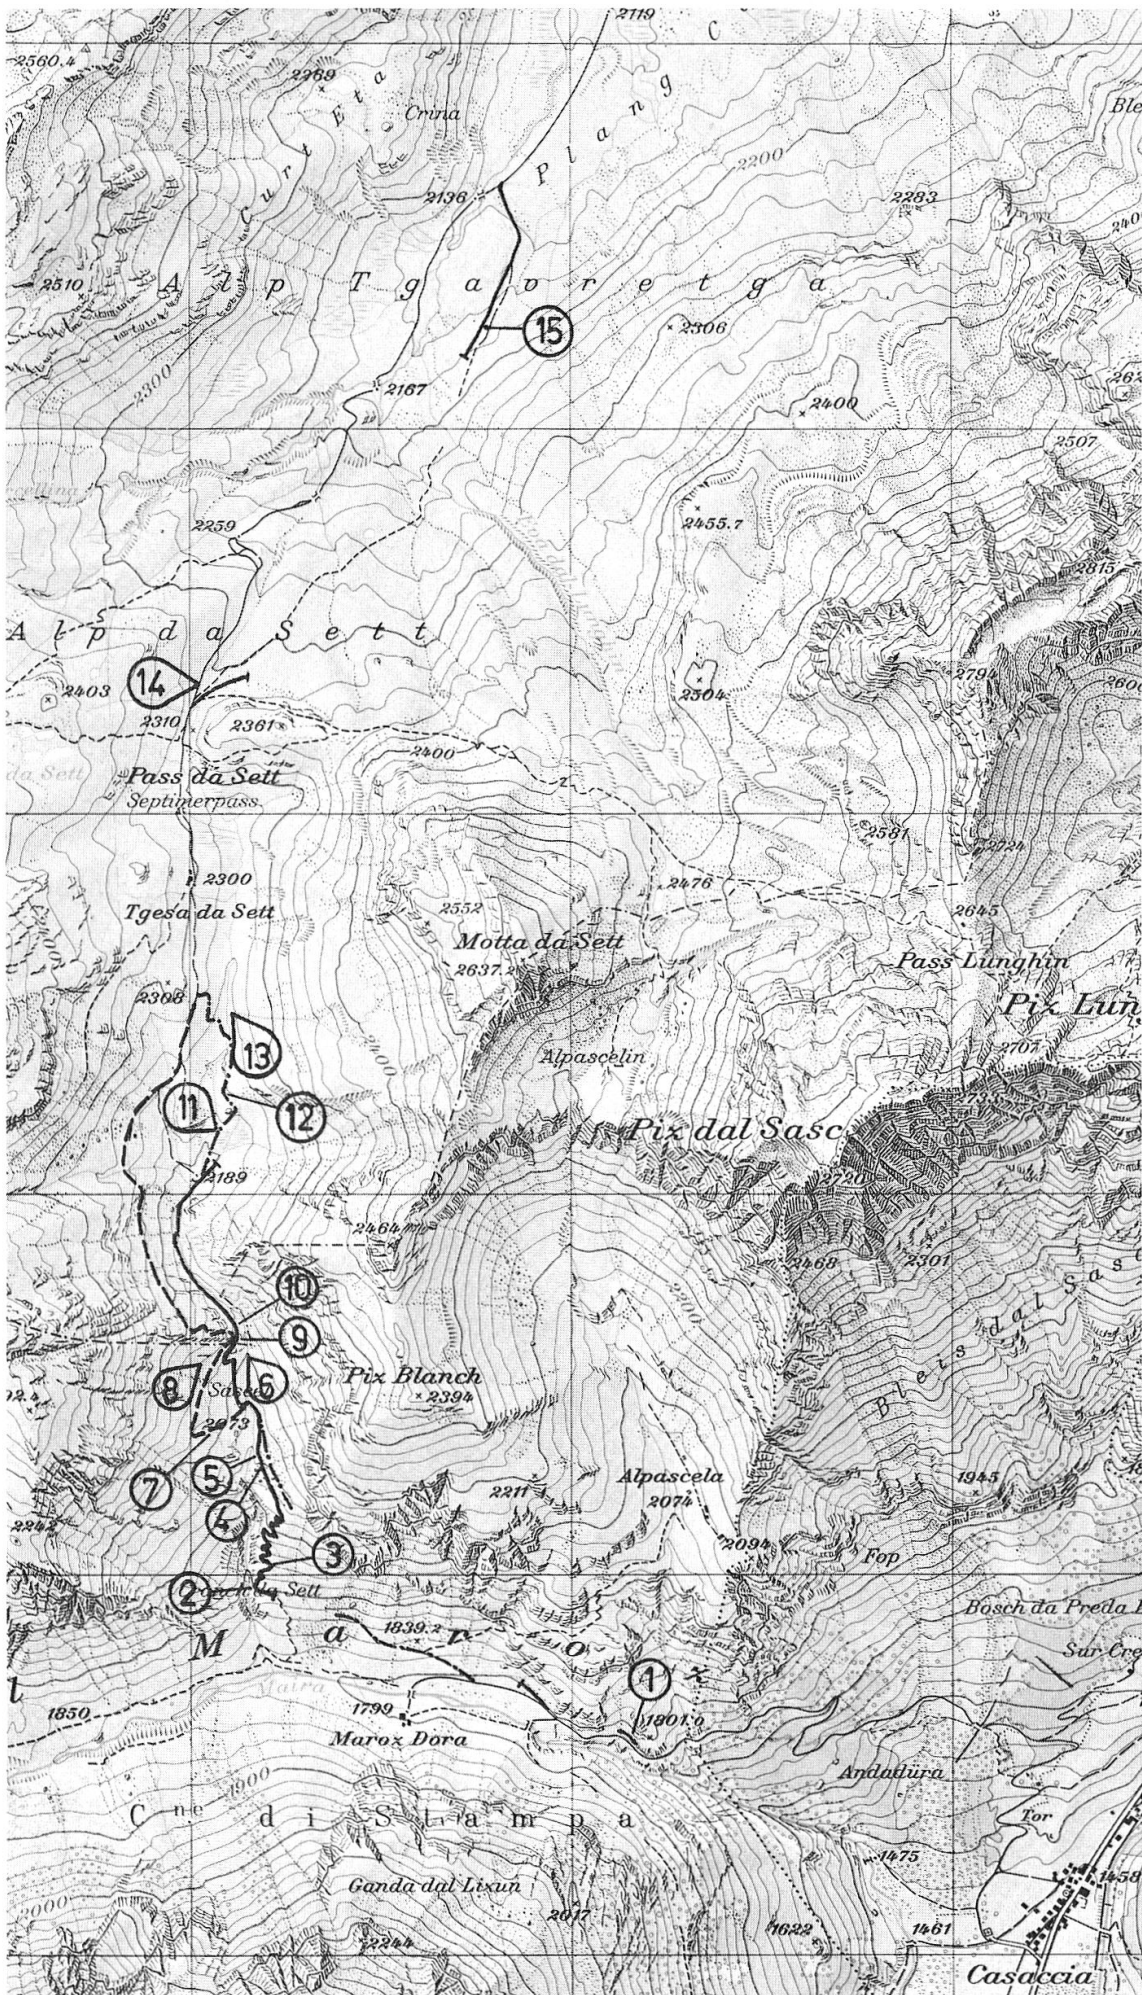
Text zum Kartenausschnitt (Landeskarte 1:2 500, Blätter 1256/1276)

Die Nummern 1–14 stimmen mit den im Text in Klammern angegebenen Nummern der Bilder überein.

- 1 Prellstein mit der Jahreszahl 1803
- 2 römische Radrinnen mit 107 cm mittlerem Radabstand
- 3 Abschnitt des unvollendeten Strässchens in den Cranch
- 4 senkrechtes Sprengloch in einer grossen 2 m in das Strässchen hereinragenden Bodenplatte

- 5 halbes Sprengloch in einem Felsblock links des unvollendeten Strässchens
- 6 Blick gegen Säscell (battü = gehauener Stein) Dieser Name ist mit 125 m zu weit südlich in der Karte eingetragen. Hier sehen wir die verschiedenen zu ihm hinführenden Wege (siehe auch Spezialskizze Seite 222)

- 7 römische Radrinne
- 8 Blick gegen den Säscell
- 9 Säscell mit dem römischen und mittelalterlichen Einschnitt (siehe auch Spezialskizze Seite 222)
- 10 Durch den Wegbau von 1387 (Castelmur) geschnittene Felsbarriere. Dadurch war es möglich, den mittelalterlichen Weg und das neuzeitliche Strässchen entlang des Baches zu führen

- 11 Blick gegen das Ende des unvollendeten Strässchens
- 12 mittelalterlicher Fahrweg von Castelmur (1387)
- 13 mittelalterlicher Fahrweg unterhalb des Hospizes

- 14 unvollendetes Strässchen auf der Nordseite der Passhöhe
- 15 unvollendetes Strässchen (ohne Bild).

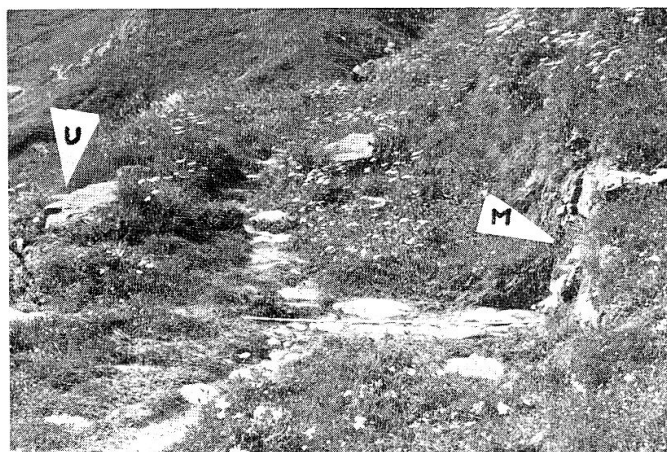
- 3 Abschnitt des unvollendeten, 3,5 m breiten, gepflästerten Strässchens in den Cranch (Kehren)
M = Böschungsmauer / U = Stützmauer

Wahrscheinlich wollten sich die Erbauer des neuzeitlichen Strässchens die lange Hangtraversierung am Fusse des Piz Blanch bis zuletzt aufsparen, da ja diese Wegstrecke am meisten durch Steinschlag und Rufen gefährdet war und ihr zeitraubender und kostspieliger Unterhalt erst dann einen Sinn hatte, wenn die ganze Pass-Strasse fertig erstellt war. Dagegen wurde auf einem geschützten, parallel zum Tobel aufsteigenden Hangrücken die Cranch gebaut. Die vielen Kehren mit ihren steilen Zwischenabschnitten – man wollte lawinensicher bauen! – sind heute zum grössten Teil noch sehr gut erhalten. Da es beim Bau dieses Strässchens noch keine Transportprobleme mit Baumaterialien gab, war es durchaus vernünftig, seinen Bau zu gleicher Zeit an verschiedenen Stellen zu beginnen. Die Anlage der Cranch ist meiner Ansicht nach als mittelalterlich zu grosszügig und auch zu gut erhalten. Ich bin mir aber bewusst, dass diese persönliche Annahme als Beweis gegen einen Fahrweg aus dem Ende des 14. Jahrhunderts noch keineswegs genügt (3). Zu erwähnen wäre noch, dass

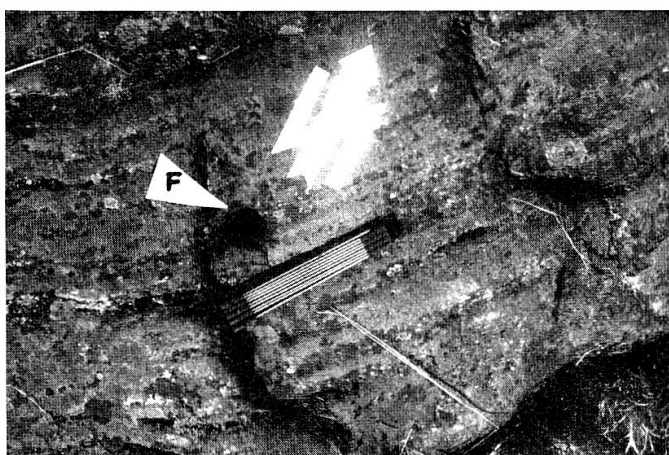
- 4 F = 4,2 cm breites Sprengloch 50 m talwärts des grossen (auch gesprengten) Felsblocks. Es ist 10 cm tief und befindet sich in einer grossen, gelegten Steinplatte, die vom Rand der Stützmauer mehr als 2 m in das Strässchen hereinragt. Diese Platte kann unmöglich etwa nachträglich bei einer Reparatur in den Weg eingesetzt worden sein.

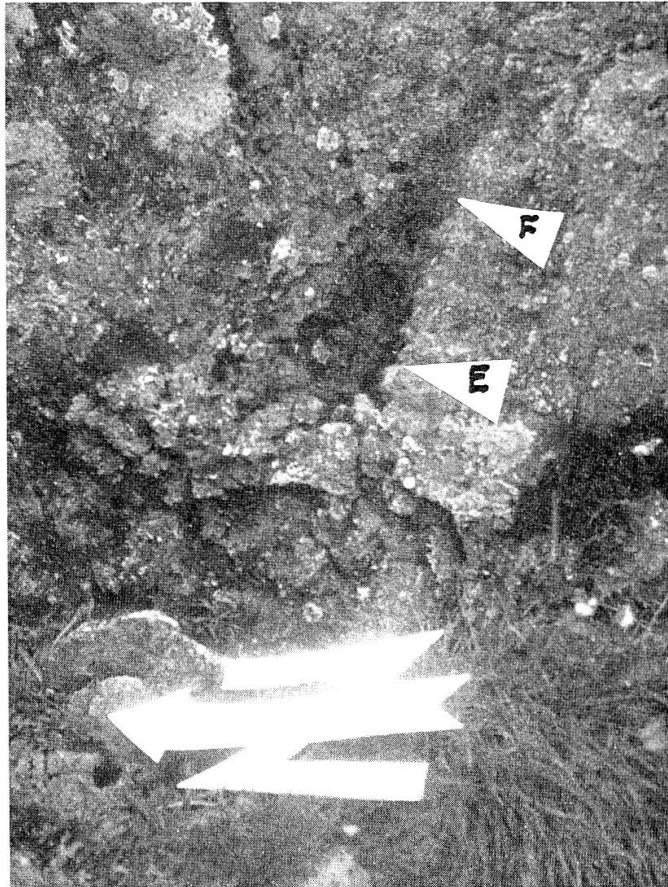
- 5 F = 4,2 cm breites Sprengloch im grossen Felsblock
E = Explosionsstelle. Diese ist nur deswegen erhalten, weil mit Schwarzpulver anstatt mit Dynamit gesprengt wurde.

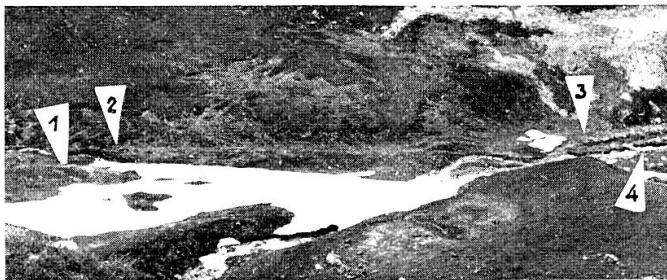
- 11 Blick vom Felskopf in der oberen Talmitte gegen Osten
 1 = Fahrweg von Castelmur (1387)
 2 = Ende eines Teilstücks des unvollendeten Strässchens, aber von 3 weg fehlt noch die Pflasterung.
 3 = Punkt 2189 auf der Landeskarte 1:25 000. Bis hierher reicht die Pflasterung.
 4 = Brücklein des heutigen Wanderweges, welcher hier das Strässchen verlässt, um westlich des Felskopfes in den Römerweg hinauf zu führen

Was geschieht bei Punkt 2189 mit dem neuzeitlichen, gepflästerten Strässchen? Dessen Pflasterung ist hier zu Ende, aber das zu ihrer Aufnahme vorbereitete Strassenbett setzt sich noch 80 m genau gegen Norden fort, um dann mitten im Gelände aufzuhören, genau wie das Strassenstück unten im Val Maroz (11)!

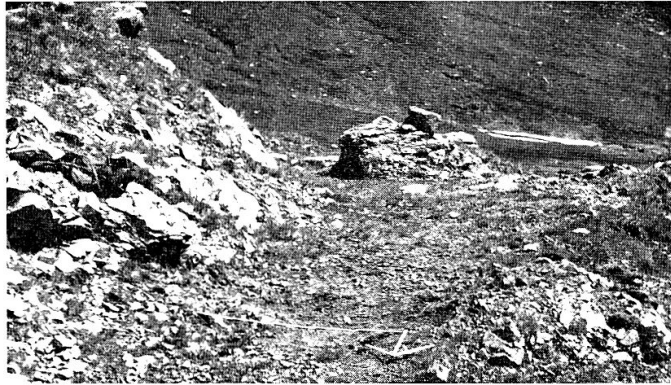
- 12 Der kaum mehr als 1 m breite mittelalterliche Fahrweg (1387)

Geländerücken hinauf, dann in zwei künstlichen Felseinschnitten in sehr brüchigem Gestein um zwei ganz kleine Felsköpfe herum (12), um dann den steilen Hang zum Bach hinüber zu queren. Diesen überwand der Weg beim heutigen Brücklein auf der Höhenkurve 2240, um dann gegen Nordwesten in einem Doppel-S den jetzigen Fahrweg südlich der Tgesa dal Sett (Höhenkurve 2280) zu erreichen (13).
