Maiensässinventar Graubünden

SCHED SCHEID

Kartierung und Typisierung des baulichen Bestandes auf den Maiensässen der Gemeinde Sched/Scheid

MIGRA (Maiensässinventar Graubünden)

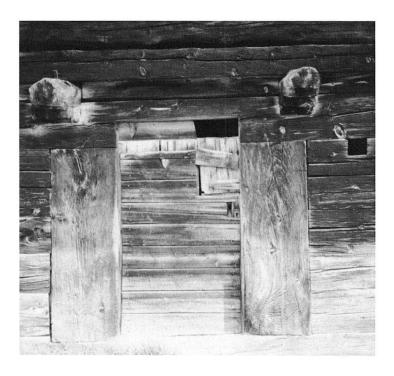
Stalltüre, leicht erhöht

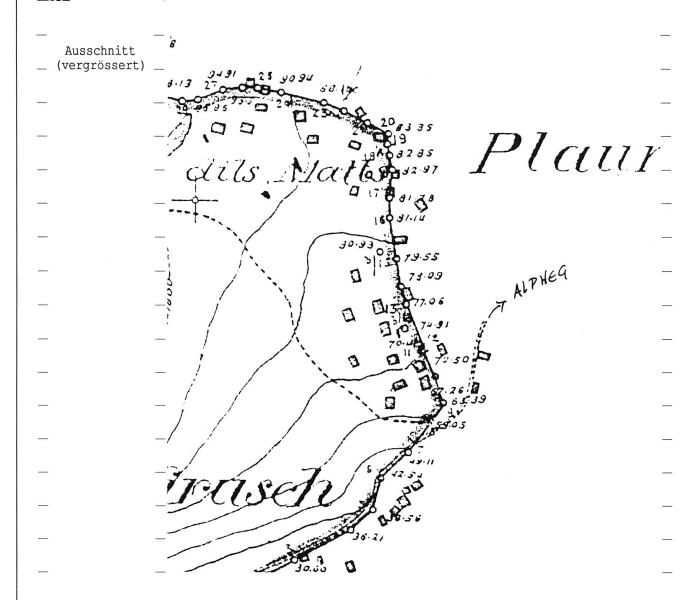
Der Übersichtsplan der Waldungen von Scheid, 1912

Auf dem farbigen Originalplan im Archiv des Meliorationsamtes in Chur,
Massstab 1: 5'000, sind die Eigentumsgrenzen des Gemeindebesitzes, die
—angrenzenden Maiensässbauten und die Ortsnamen eingetragen. Die Aufreihung der Höfe entlang der Wegverbindung zur «Alp dil Plaun» ist ein
_charakteristisches Situationsmerkmal der Scheider Maiensässe.

Entsprechend der Grösse der Geländekammern stehen die Bauten einzeln oder
in Gruppen unmittelbar an der Grenze zwischen Wiese und Weide. Oft verläuft
—der Zaun von einer Gebäudeecke zur nächsten.

Die untere Maienäss-Stufe reicht bis «Serras», die obere bis «Plaun dils
—mats». In «Dirauls» standen früher etliche Heubargen für die Zwischenlagerung des Wildheus.

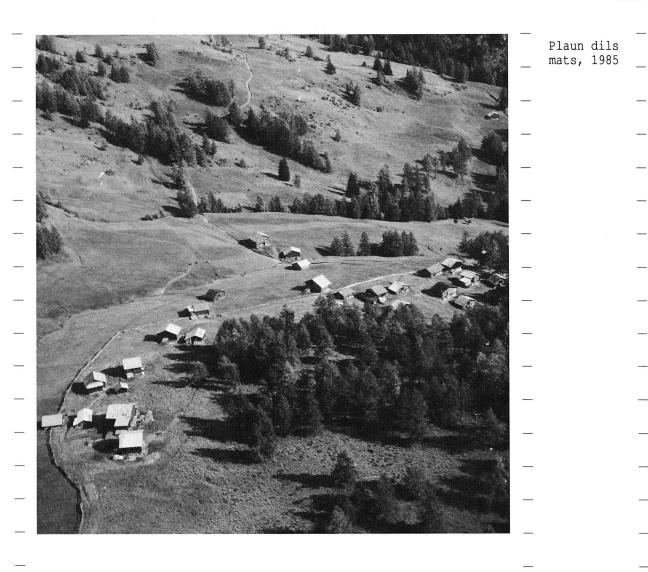
Die oberste Maiensässstufe

Die Luftaufnahme zeigt die lose Aufreihung der Maienäss-Höfe von «Plaun dils mats» auf rund 1780 Meter Höhe.

Zwei Spuren durchqueren die Landschaft: der Zaun trennt die Wiesen von der öffentlichen Weide entlang des Waldsaumes, der Alpweg verschwindet am oberen Bildrand in Richtung «Alp dil Plaun».

Die Grenze zwischen Privatbesitz und Allmend beeinflusst massgeblich die Entstehung der Temporärsässe bezüglich Lage und Situierung. Nach Möglichkeit wurde auf dem Kollektivboden gebaut, am liebsten jedoch rittlings über der Grenze. Hinten konnte das Heu direkt in die Scheune gebracht oder gefahren werden, vorne trat das Vieh auf die Weide hinaus. Der Alpweg veranschaulicht die betriebliche Stellung des Temporärsässes, nämlich die Frühlings- bzw. Herbststation zwischen Dorf und Alp.

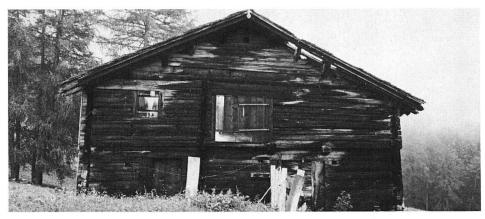
Maiensäss Nr. 7
mit linksständiger Sennereiund Hocheinwurf
im Giebel. Die
Scheune kragt
leicht vor
(baufällig,
original erhalten).

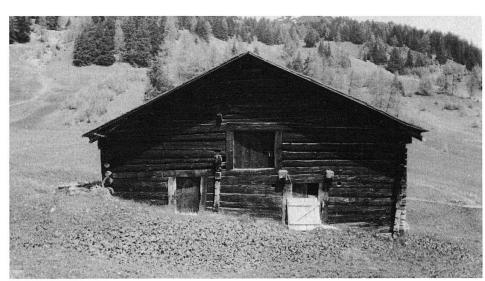
Hütte links

Der Einhof von Scheid ist ausnahmslos ein Blockbau mit offen aufgeführter – Scheune, ursprünglich mit Schindeln gedeckt. Stall und Hütte sind im – Grössenverhältnis von 2 zu 1 unter dem gleichen First vereint. Variabel ist die Lage der Hütte in bezug auf den Stall (links- oder rechtsständig), – die Lage und die Art des Scheunenzuganges (Heueinwurf, bzw. Zufahrtsrampe) und die Richtung des Giebels. Bei den älteren Scheunen wurde das Heu über – eine Leiter in die Scheune getragen, bei allen späteren Bauten wird das – Heufuder in die Scheune gefahren. Die Lage des Einfahrtstores variiert – leicht je nach Topografie und Firstrichtung.

Siehe auch Seite 10 Der nach oben offene Hüttenraum diente als Küche und Sennerei und ist im hinteren Bereich als Keller mit Bohlen- oder Balkendecke abgetrennt. Dort wurden die Milch und die Lebensmittel frisch aufbewahrt. Vom Sennraum kann die Scheune über eine Leiter intern erreicht werden. Geschlafen wurde im Heu oder im Bretterverschlag im Stall. Auf dem Boden über dem Keller wurde Ried gelagert.

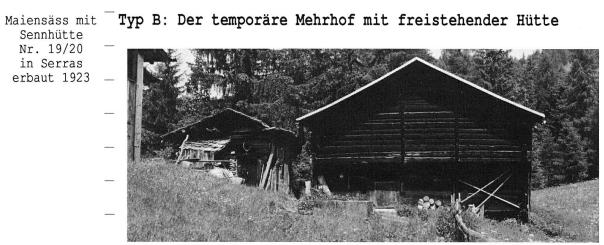
TYPOLOGIE Typ A: Der temporäre Einhof mit Hütte links oder rechts vom Stall Obergeschoss Untergeschoss Giebelständiger Тур Traufständiger -Тур

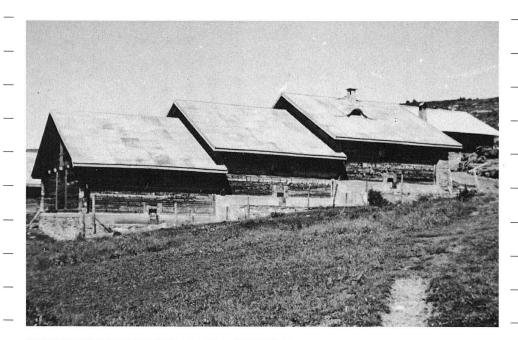
Alp dil Plaun, Untersäss, 1964 M.ü.M.

Der Untersäss ist um einen breiten Platz gruppiert: seitlich je einen dreiteiligen Schermenzug, oben in der Mitte die Sennhütte. Schorloch und Mistlegen sind seitlich angeordnet.

Die Sennhütte von «Plaun » wurde im Jahre 1919 erbaut. Die Ställe datieren — aus dem Jahre 1926. Die Sennhütte ist ein Strickbau mit Eternitdach. Nebst der Sennküche enthält die Hütte ein Stübli und zwei Keller. Die beiden — Alpställe aus Rundholz sind mit Blech gedeckt und in gutem Zustand. Jeder Bau besteht aus drei in der Höhe abgestuften Doppelställen für je ca. 20
 Stück Vieh. Vor jedem Stall befindet sich eine kleinere Güllegrube. Der — Mist wird meistens per Fuhrwerk ausgefahren. Der Platz vor dem Stall war — einst gepflästert. (Produktionskataster 1965)

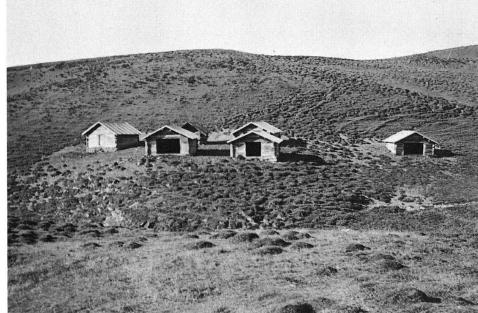
Cuolm Ault, 2065 M. u.M.

Im Jahre 1937 zeigt die Foto auf dem Cuolm Ault noch sechs Schermen für

je 8 - 12 Kühe. Die damaligen Bauernhausforscher vermerken:

«Meistens teilen sich zwei Bauern ein Gebäude, früher waren es manchmal

vier. Im Jahre 1965 (siehe Produktionskataster) gab es oben noch eine

kleine Hirtenhütte und vier Ställe, je etwas zehn Stück Vieh. Eine

Anbindevorrichtung ist nicht vorhanden, die Dächer sind mit Blech

gedeckt.»

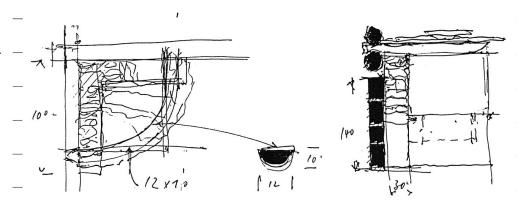
Auf- und Ansicht Feuerstelle

Die Küche war Aufenthaltsraum und Sennerei zugleich. Bei geschlossener - Türe fiel genügend Licht von oben in den fensterlosen Raum mit der offenen Feuerstelle, rom. «fregna da fiech».

Die ausladende Abweisplatte über dem Feuer wies den Rauch in die Mitte des Raumes, die Schwaden entwichen frei durch das Dach.

Der Bauer sass am Wandtisch, hochgestellte Steine trugen die Pfanne. Nach dem Erlöschen des Feuers stieg er die Leiter hinter der Türe hoch undverschwand durch die interne Luke in die Scheune. Oft war das Heu wärmer als die Nacht, wenn kein «hengert», kein Plaudertreff, stattfand. In den kalten Nächten trat der Bauer vor die Hütte, um das wohlige Nachtlager im Stall aufzusuchen.
