Maiensässinventar Graubünden

SCHEID SCHEID

Das «Bündner Monatsblatt» publiziert das Ergebnis der ersten umfassenden Maiensässaufnahme in einer Bündner Gemeinde, nämlich Scheid. Das Inventar erscheint im Rahmen eines vom Kulturforschungsverein Graubünden unterstützten Projektes, das die Darstellung des Maiensässwesens in unserem Kanton beinhaltet. Auf den folgenden Seiten wird der bauliche Bestand aller Maiensässbauten einer Gemeinde mittlerer Grösse kartiert und typisiert. Die inhaltliche und grafische Darstellung des erhobenen Materials muss vorerst als Versuch gewertet werden. Im vorliegenden Fall wurde die geografische Kartierung der einzelnen Objekte mehr gewichtet als die Individualisierung des Einzelbaues mit den Mitteln der Zeichnung und der Fotografie.

Auftrag	Kartierung und Typisierung des baulichen Bestandes auf den Maiensässen der Gemeinde Sched/Scheid
Methode	MIGRA (Maiensässinventar Graubünden)
Sachbearbeiter	Peter Calonder, Zeichnungen und Darstellung Diego Giovanoli, Texte, Idee und Photos Helene Brun, DTP-Satz
Aufnahmedatum	27. August 1988

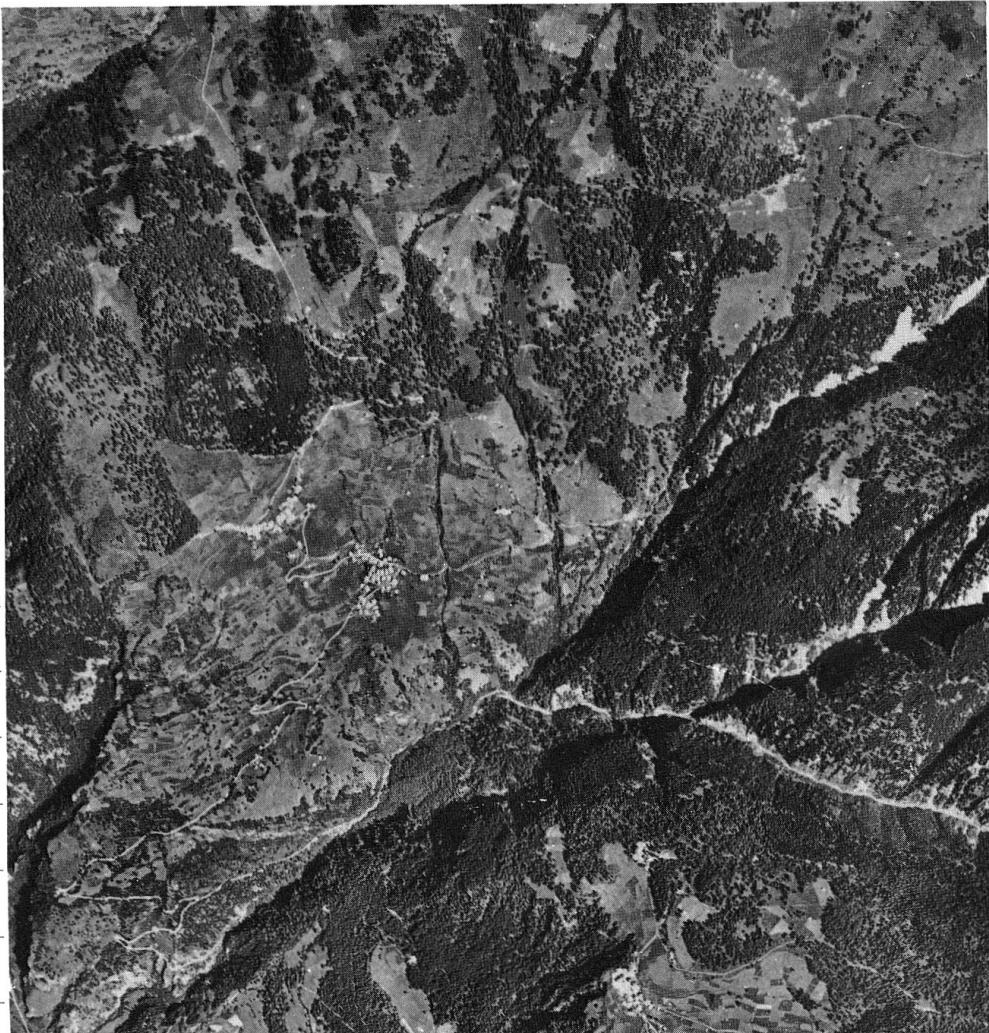
Luftaufnahme
von 1965

- Die Südflanke des Tomilser Tobels flacht erst oberhalb 1500 Meter ü.M. —
ab und ist auf der Höhe der oberen Maiensässen landschaftlich unerwartet
sanft und offen.

- Der Hang wird von Sched und Purz aus bewirtschaftet, zwei Häusergruppen
in steiler Lage auf rund 1300 Meter. Sechshundert Meter über dem
Domleschger Talboden ist die Fernsicht eindrücklich.

- Die Terrassen der früheren Ackerwirtschaft werden heute gemäht. Knapp
fünfzig Meter oberhalb des Dorfes ist der Hang bewaldet, die lichten Lär-
chenbestände geben eine gute Heimweide ab.

- Die Maiensässwiesen bilden kleine und grössere Rodungsoasen innerhalb des
Waldgürtels zwischen 1400 und 1900 Meter ü.M. Die dazugehörigen Weiden
liegen im nahen Wald oder am Rand der dichter bestockten Tannenwälder.

- Ein Lattenzaun trennt die privaten Wiesen von der Allmend. Die
Maiensässbauten bevorzugen aus betrieblichen Gründen die Nähe des Zaunes,
damit die Wiese, aber auch die Weide möglichst nah sind.

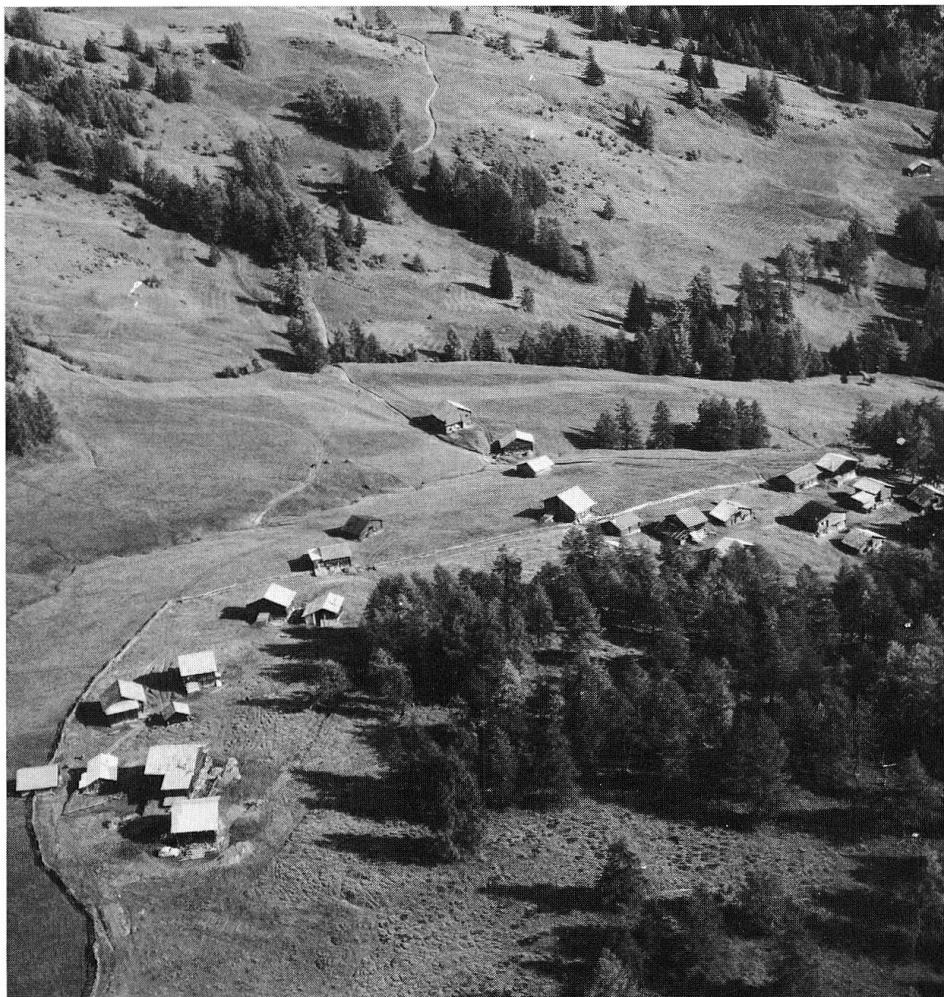
Plaun dils
mats, 1985**Die oberste Maiensässtufe**

- Die Luftaufnahme zeigt die lose Aufreihung der Maienäss-Höfe von «Plaun dils mats» auf rund 1780 Meter Höhe.
- Zwei Spuren durchqueren die Landschaft: der Zaun trennt die Wiesen von der öffentlichen Weide entlang des Waldsaumes, der Alpweg verschwindet am oberen Bildrand in Richtung «Alp dil Plaun».
- Die Grenze zwischen Privatbesitz und Allmend beeinflusst massgeblich die Entstehung der Temporärsässen bezüglich Lage und Situierung. Nach Möglichkeit wurde auf dem Kollektivboden gebaut, am liebsten jedoch rittlings über der Grenze. Hinten konnte das Heu direkt in die Scheune gebracht oder gefahren werden, vorne trat das Vieh auf die Weide hinaus.
- Der Alpweg veranschaulicht die betriebliche Stellung des Temporärsässes, nämlich die Frühlings- bzw. Herbststation zwischen Dorf und Alp.

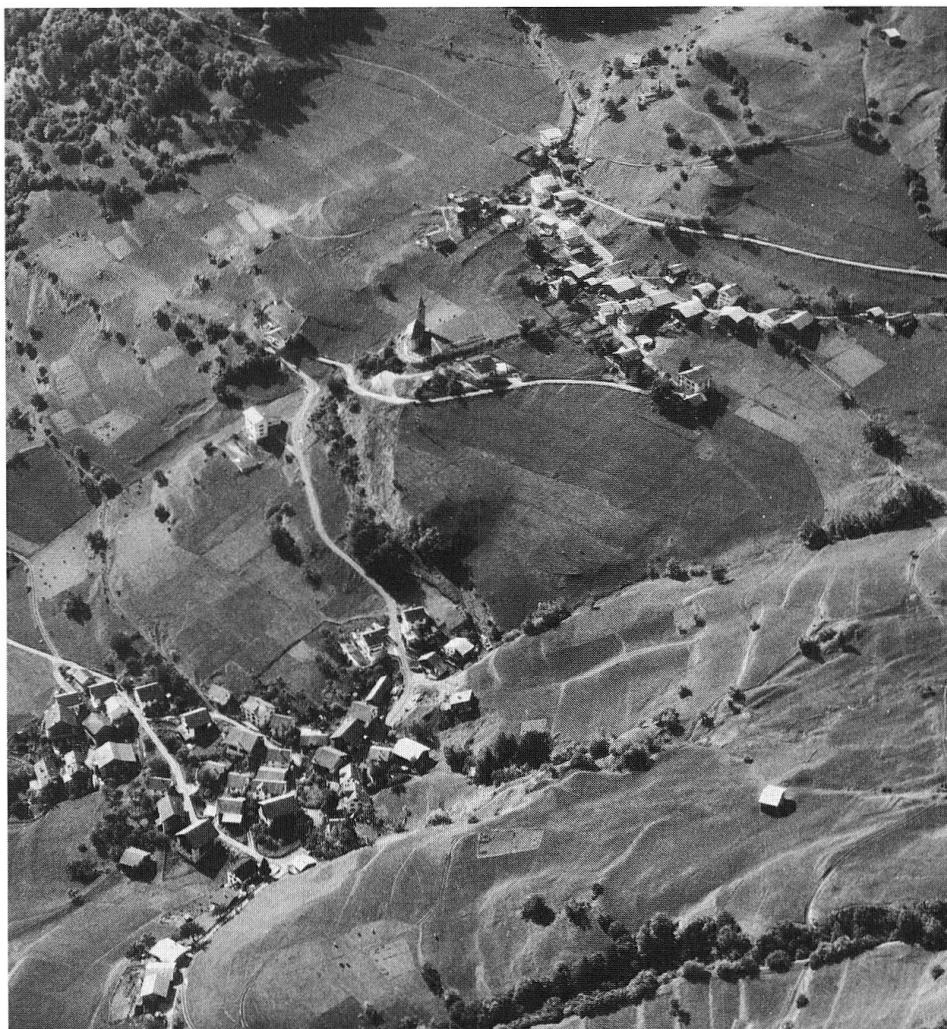
Scheid um 1960

Die rund 35 historischen Bauernhöfe der Gemeinde Scheid bilden zwei getrennte, dicht gedrängte Dorfkerne. Die untere grössere Gebäudeansammlung ist 1906 vom Feuer zerstört worden. Innerhalb der Brandruinen wurden 20 Bauernhöfe wieder aufgebaut.

1. Wohnhaus und freistehende Stallscheune im Dorf.
Stallfütterung im Winter, Milch- und Ackerwirtschaft.
2. Stallscheune im Nahbereich des Dorfes (rom. acla; Ausfütterungsstall).
Stallfütterung im Herbst und im Frühling.
3. Kleine Stallscheune mit Sennerei auf dem Maiensäss (rom. acla).
Temporärbetrieb mit Stallfütterung und Weidegang im Frühling; Einzelsennerei ohne Milchaustausch.
4. Sennhütte mit (früher) privaten Schermen auf der Alp.
Die Ausfütterungsställe im Umfeld des Dorfes finden sich meist in kleinen Gruppen zusammen. Die Gebäude von Latsch, Laschinas und Cresta Mutta sind für die Verarbeitung von Getreide eingerichtet.
Alle Betriebe sind autonom bewirtschaftet, Miteigentum an Gebäuden ist, mit Ausnahme der Alpschermen, nicht üblich.

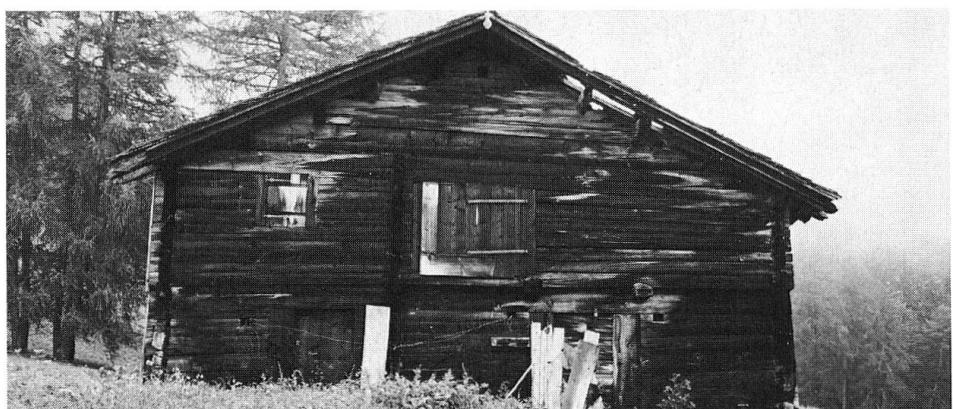
PLAZZA

— Maiensäss Nr. 7
mit linksstän-
diger Sennerei
und Hocheinwurf
im Giebel. Die
Scheune kragt
leicht vor
(baufällig,
original erhal-
ten).

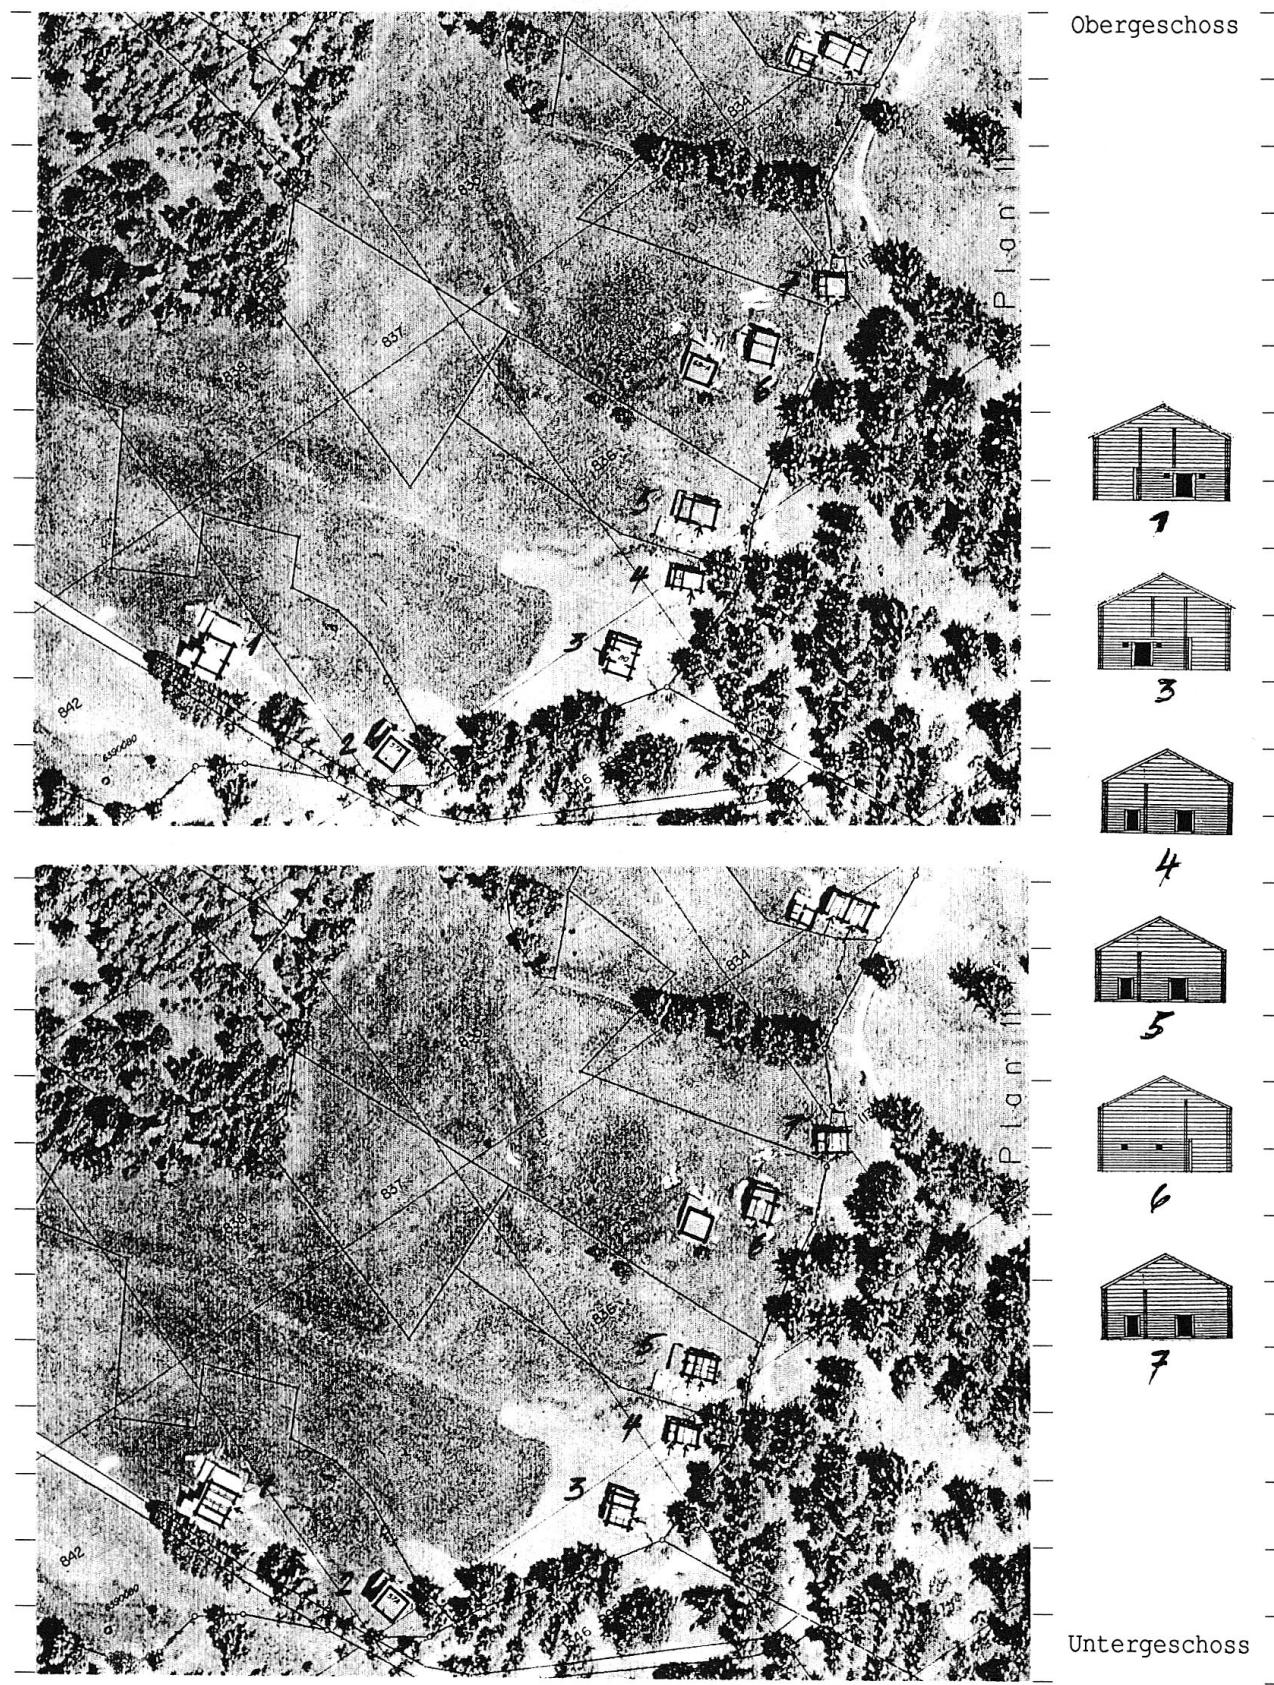
PLAZZA

Einerstall mit
Heu-Anbau (fa -
nér)
Nr. 3
Neubau 1924

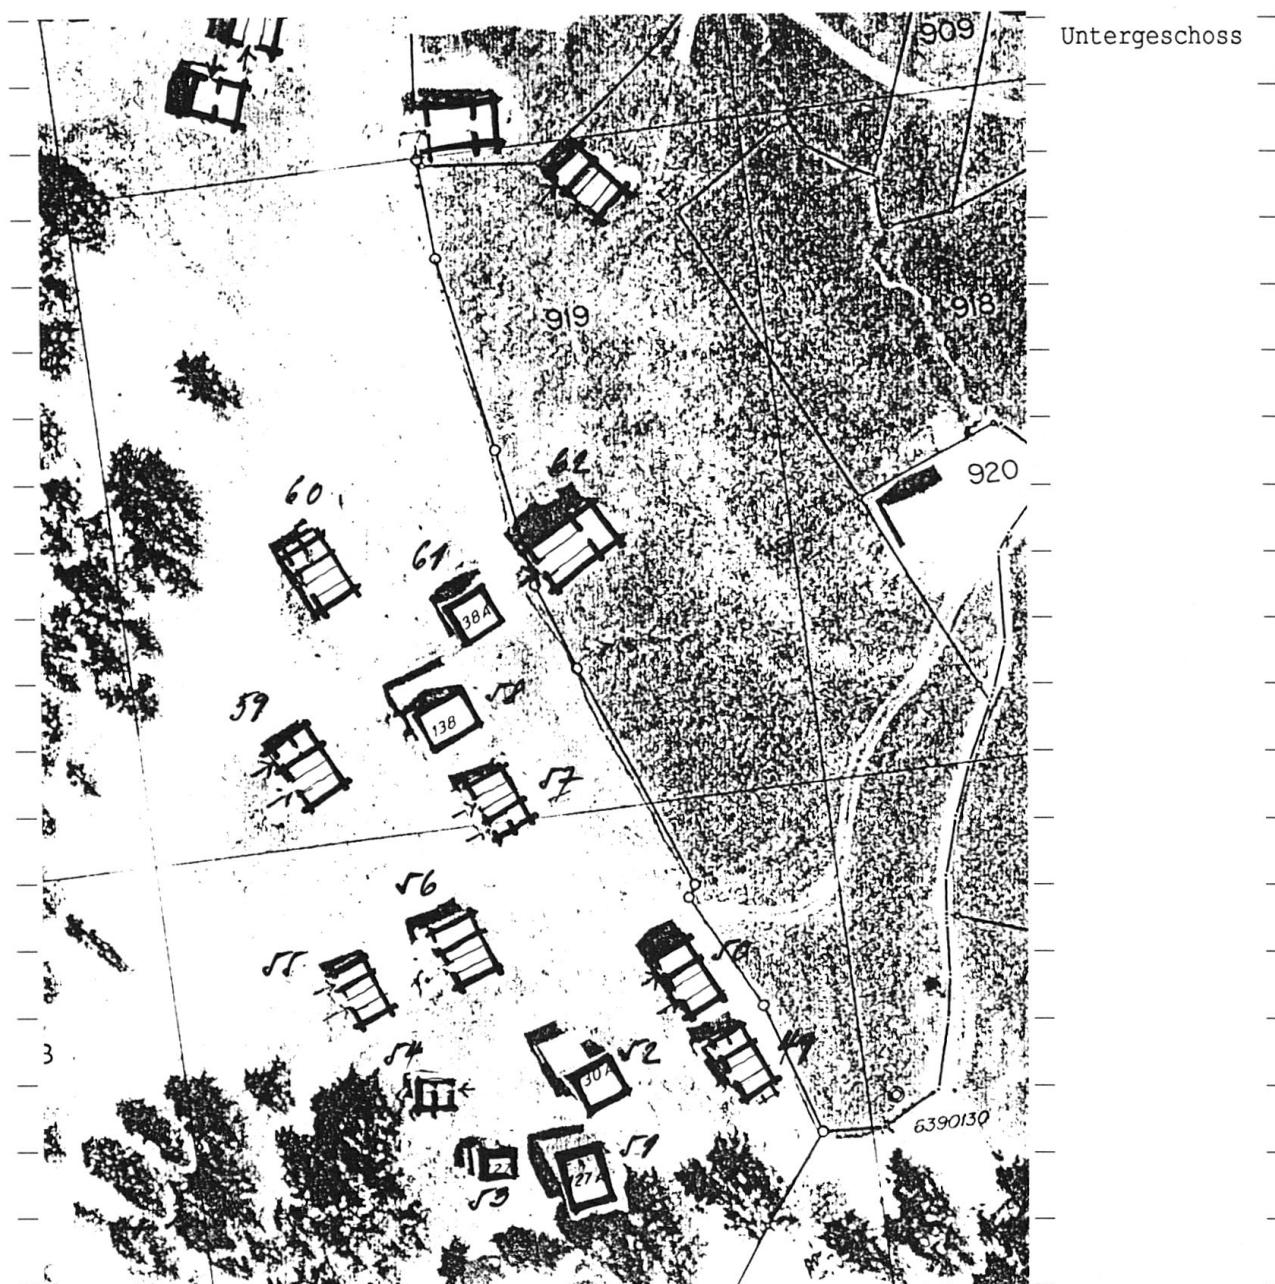
PLAUN DILS MATS

geschlossen. Entsprechend der internen Funktion ist die Fassadenwand unterschiedlich konstruiert: als Blockbau im Stallraum, offen aufgeschichtet auf der Höhe der Scheune. Die Hütten besitzen keine Kamine, da der Rauch frei entweichen kann. Die grosse Öffnung ungefähr über der Stalltür ist der Hocheinwurf für das Einbringen des Futters im Sommer. Die jüngeren Höfe 52 und 56 in der Mitte der Gruppe und der hochschichtige Stall Nr. 62 sind mit Scheunenrampen ausgestattet.

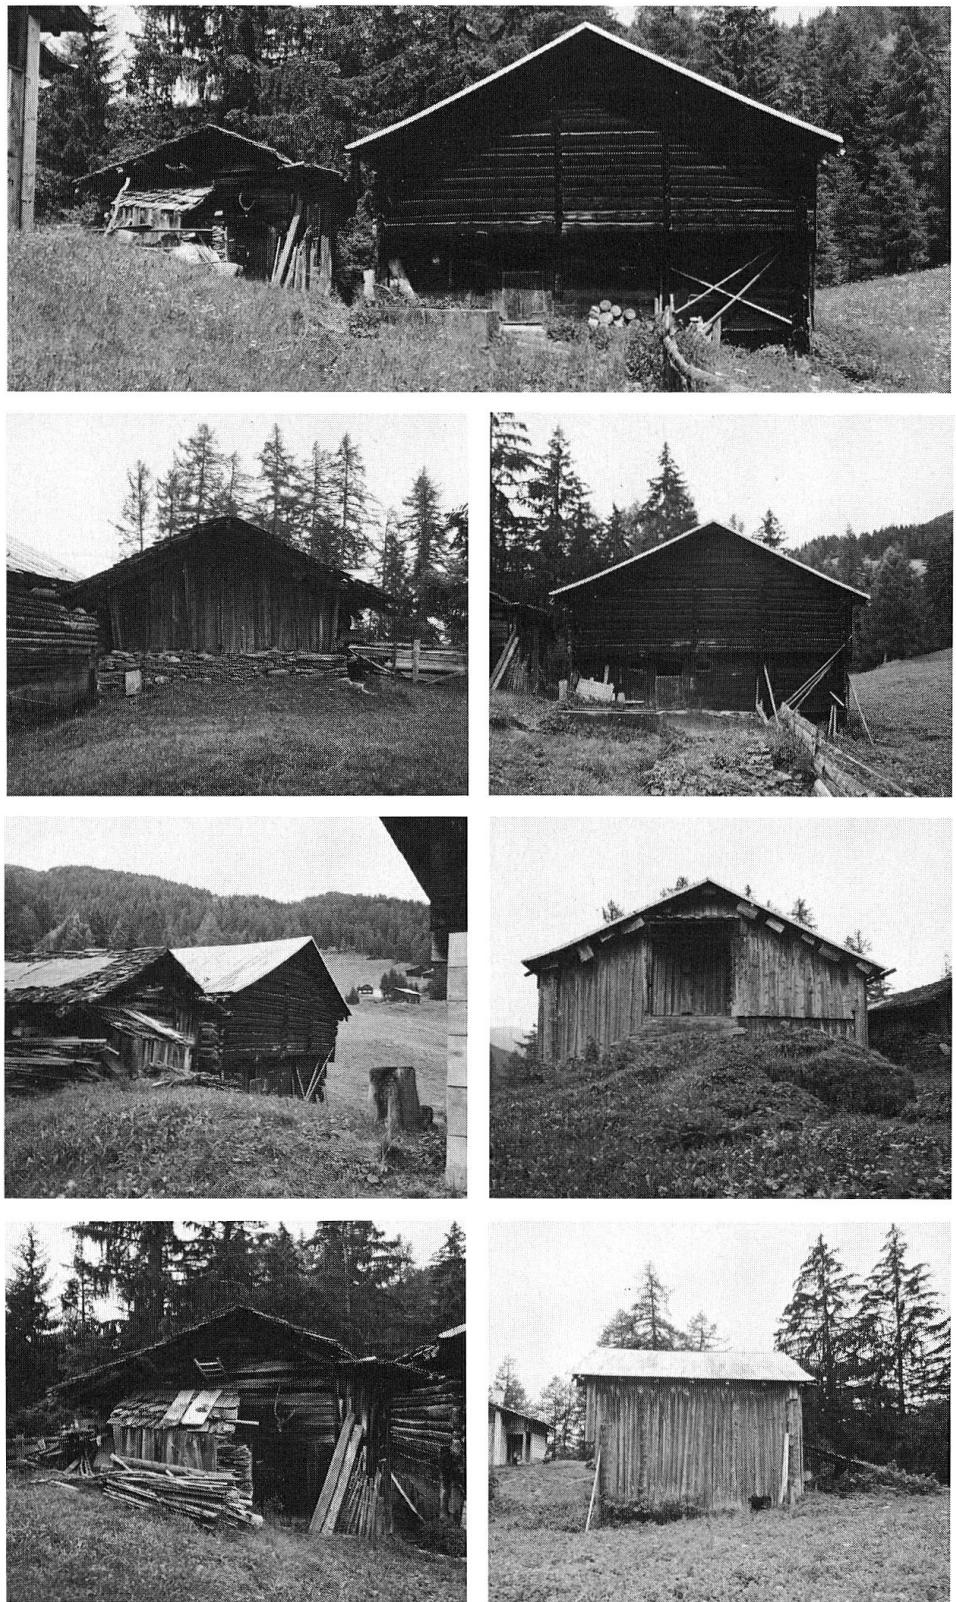
- Maiensäss mit — **Typ B: Der temporäre Mehrhof mit freistehender Hütte**
— Sennhütte —
— Nr. 19/20 —
— in Serras —
— erbaut 1923 —

Funktionell unterscheidet sich der baulich getrennte Hof kaum oder überhaupt nicht vom Einhof mit angebauter Hütte. Offenbar bevorzugten die bessergestellten Bauern die getrennte Form.

Die Stube mit Ofen ist eine Seltenheit. Wir haben sie öfters bei angebauten (40, 51, 65, 86) als in freistehenden (61, 54) Hütten nachweisen können.

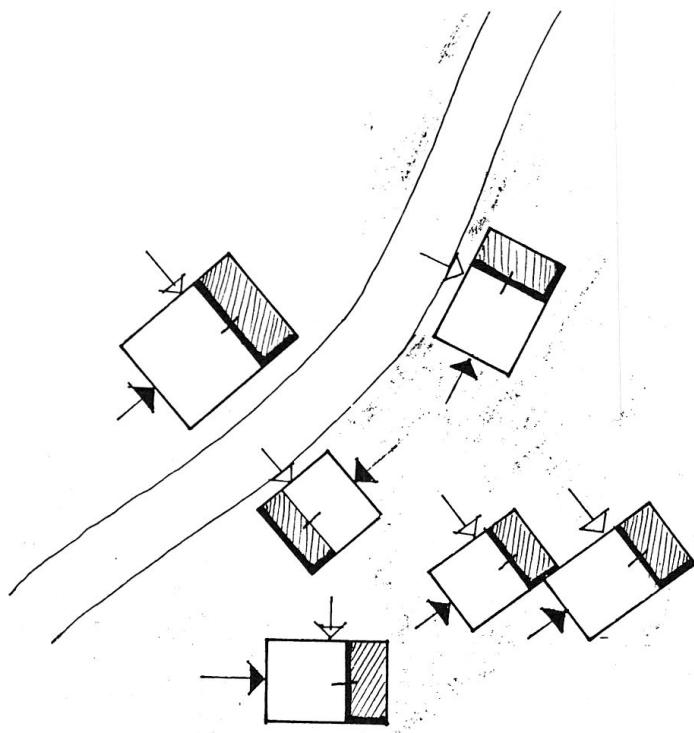
Stallgruppe in Latsch

Ausserhalb des Dorfes finden sich die Stallscheunen in Reihen oder Gruppen entlang von Feldwegen zusammen. Die bedeutendsten Gruppen heissen Laschinas, Latsch, Cresta Mutta, Plaun Tginet und Sprigns. Nahezu alle Bauten sind für die Getreidewirtschaft mit Dreschbrücken ausgestattet. Die erhöhte Dreschtenne (rom. irél) und der vom Stall aus zugängliche Heuraum (rom. fanér) gehören zu den wiederkehrenden typologischen Merkmalen der Bauten in der Umgebung des Dorfes.

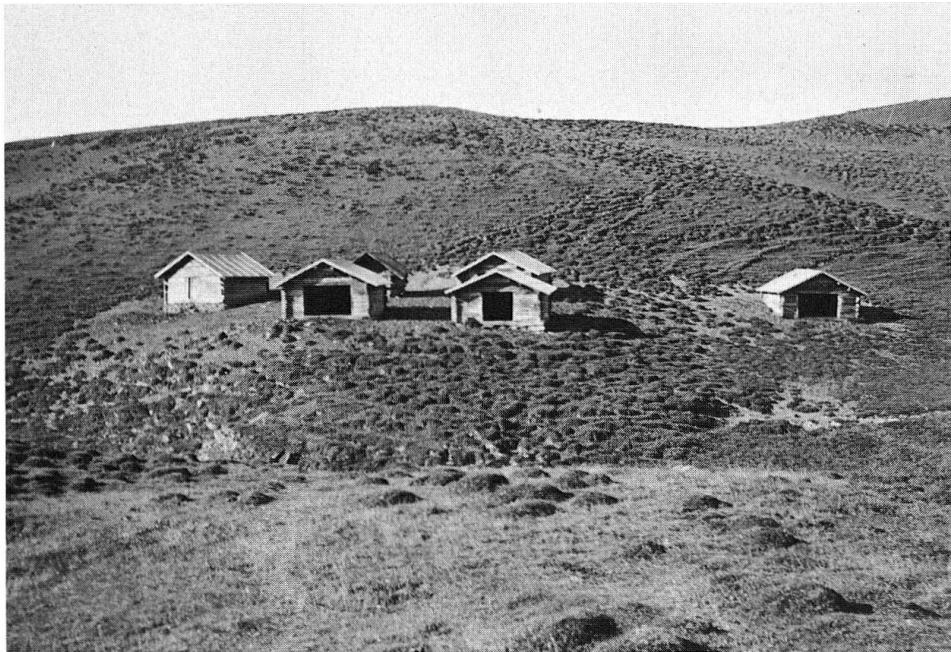
Cuolm Ault, 2065 M.ü.M.

Im Jahre 1937 zeigt die Foto auf dem Cuolm Ault noch sechs Schermen für je 8 - 12 Kühe. Die damaligen Bauernhausforscher vermerken:

«Meistens teilen sich zwei Bauern ein Gebäude, früher waren es manchmal vier. Im Jahre 1965 (siehe Produktionskataster) gab es oben noch eine kleine Hirtenhütte und vier Ställe, je etwas zehn Stück Vieh. Eine Anbindevorrichtung ist nicht vorhanden, die Dächer sind mit Blech gedeckt.»

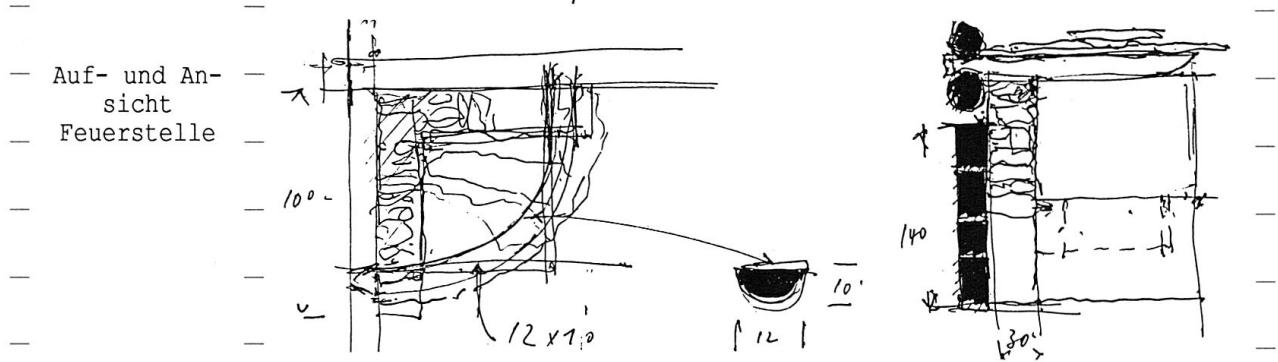
— Auf- und Ansicht
— Feuerstelle

Die Küche war Aufenthaltsraum und Sennerei zugleich. Bei geschlossener Türe fiel genügend Licht von oben in den fensterlosen Raum mit der offenen Feuerstelle, rom. «fregna da fiech».

Die ausladende Abweisplatte über dem Feuer wies den Rauch in die Mitte des Raumes, die Schwaden entwichen frei durch das Dach.

Der Bauer sass am Wandtisch, hochgestellte Steine trugen die Pfanne. Nach dem Erlöschen des Feuers stieg er die Leiter hinter der Türe hoch und verschwand durch die interne Luke in die Scheune. Oft war das Heu wärmer als die Nacht, wenn kein «hengert», kein Plaudertreff, stattfand. In den kalten Nächten trat der Bauer vor die Hütte, um das wohlige Nachtlager im Stall aufzusuchen.
