Maiensässinventar Graubünden

SCHEID SCHEID

Plazza, Curgiola, Finos, Serras, Durseus, Tgampeals und Tumbas
sowie
Purfs, Plaun dils Mats, Curtginels und Dirauls

Auftrag	Kartierung und Typisierung des baulichen Bestandes auf den Maiensässen der Gemeinde Sched/Scheid
Methode	MIGRA (Maiensässinventar Graubünden)
Sachbearbeiter	Peter Calonder, Zeichnungen und Darstellung Diego Giovanoli, Texte, Idee und Photos Helene Brun, DTP-Satz
Aufnahmedatum	27. August 1988

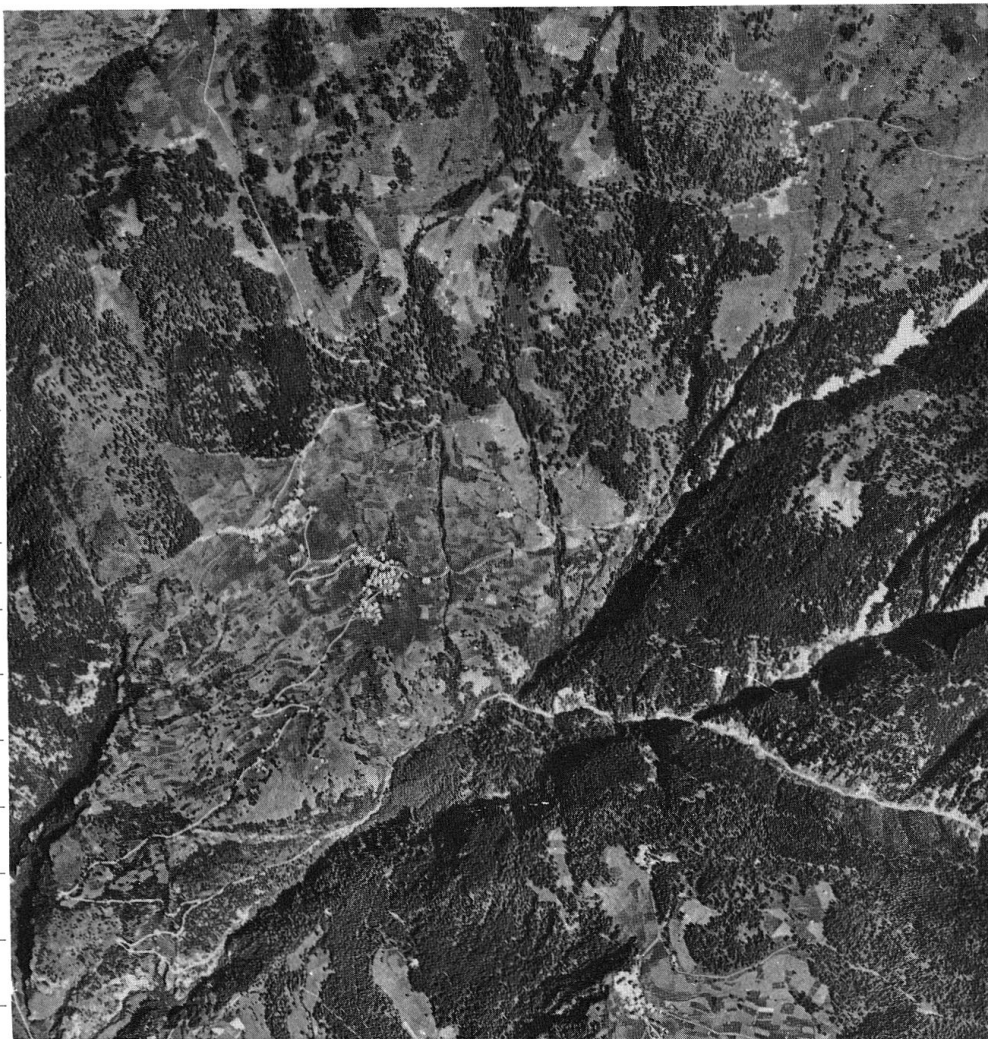
Luftaufnahme
von 1965**— Das Gemeindegebiet von Scheid**

— Die Südflanke des Tomilser Tobels flacht erst oberhalb 1500 Meter ü.M. ab und ist auf der Höhe der oberen Maiensässe landschaftlich unerwartet sanft und offen.

— Der Hang wird von Sched und Purz aus bewirtschaftet, zwei Häusergruppen in steiler Lage auf rund 1300 Meter. Sechshundert Meter über dem Domleschger Talboden ist die Fernsicht eindrucklich.

— Die Terrassen der früheren Ackerwirtschaft werden heute gemäht. Knapp fünfzig Meter oberhalb des Dorfes ist der Hang bewaldet, die lichten Lärchenbestände geben eine gute Heimweide ab.

— Die Maiensässwiesen bilden kleine und grössere Rodungsoasen innerhalb des Waldgürtels zwischen 1400 und 1900 Meter ü.M. Die dazugehörigen Weiden liegen im nahen Wald oder am Rand der dichter bestockten Tannenwälder.

— Ein Lattenzaun trennt die privaten Wiesen von der Allmend. Die Maiensässbauten bevorzugen aus betrieblichen Gründen die Nähe des Zaunes, damit die Wiese, aber auch die Weide möglichst nah sind.

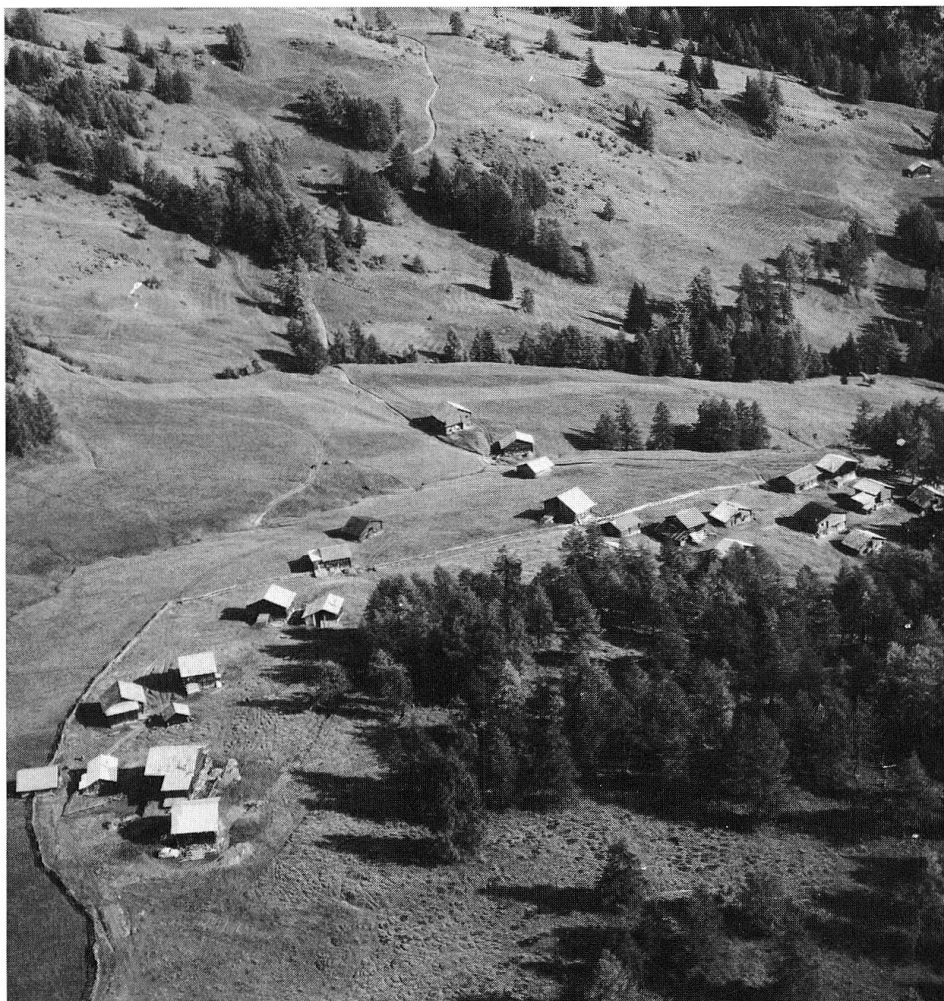
Plaun dils
mats, 1985

Die oberste Maiensässstufe

- Die Luftaufnahme zeigt die lose Aufreihung der Maienäss-Höfe von «Plaun dils mats» auf rund 1780 Meter Höhe.
- Zwei Spuren durchqueren die Landschaft: der Zaun trennt die Wiesen von der öffentlichen Weide entlang des Waldsaumes, der Alpweg verschwindet am oberen Bildrand in Richtung «Alp dil Plaun».
- Die Grenze zwischen Privatbesitz und Allmend beeinflusst massgeblich die Entstehung der Temporärsässe bezüglich Lage und Situierung. Nach Möglichkeit wurde auf dem Kollektivboden gebaut, am liebsten jedoch rittlings über der Grenze. Hinten konnte das Heu direkt in die Scheune gebracht oder gefahren werden, vorne trat das Vieh auf die Weide hinaus. Der Alpweg veranschaulicht die betriebliche Stellung des Temporärsässes, nämlich die Frühlings- bzw. Herbststation zwischen Dorf und Alp.

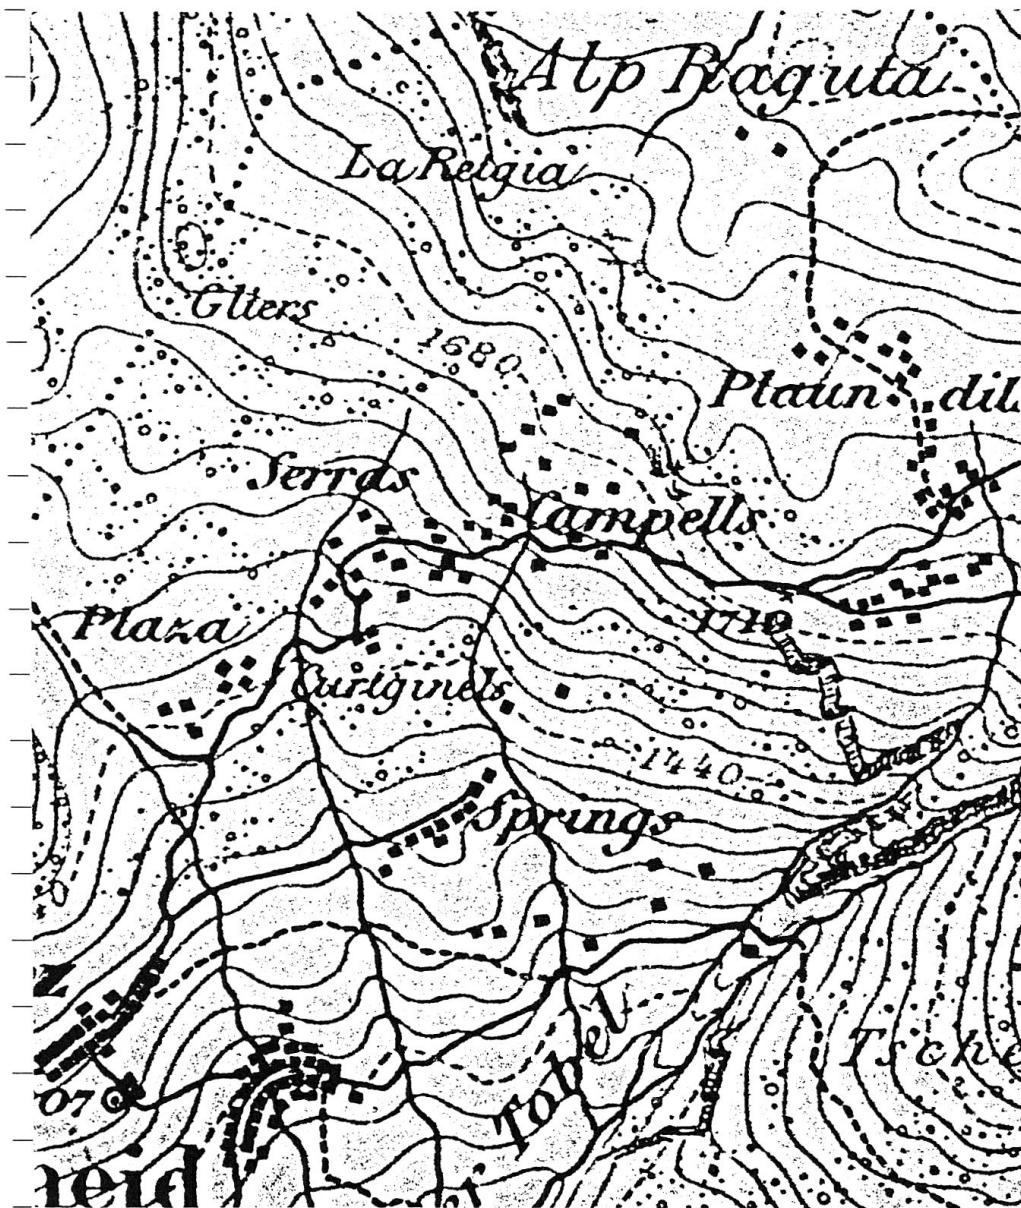
Wegnetz

Im topografischen Atlas von 1875 ist der Bezug zwischen Maiensäss und Alpweg augenfällig und durch keine Fahrstrassen verunklärt. Im Vergleich zur letzten Ausgabe der Landeskarte (1981) ist die Zahl der Maiensässbauten annähernd gleich geblieben, mit Ausnahme der nachweisbar neuen Ferienhäuser. Dies obwohl anlässlich der Begehung eine erstaunlich hohe Quote von neuen oder erneuerten Hütten und Ställen beobachtet werden konnte. Die Jahreszahlen auf dem Türsturz des Stalles beginnen kurz vor 1900 und sind besonders häufig zwischen 1920 und 1930, aber auch nach 1940 bis 1956. Das Baumaterial der älteren Bauten wurde offensichtlich wiederverwendet, ohne jedoch ganze Gebäudeteile aus der Zeit vor 1900 einzubeziehen. Im Gelände sind oft die Vertiefungen der verschwundenen Bauten sichtbar. Die ehemaligen Hütten haben kleine, u-förmige Mulden hinterlassen. Bei den ehemaligen Einsässen ist die Trennwand zwischen Stall und Sennerei als überwachsene Längsrippe erkennbar.

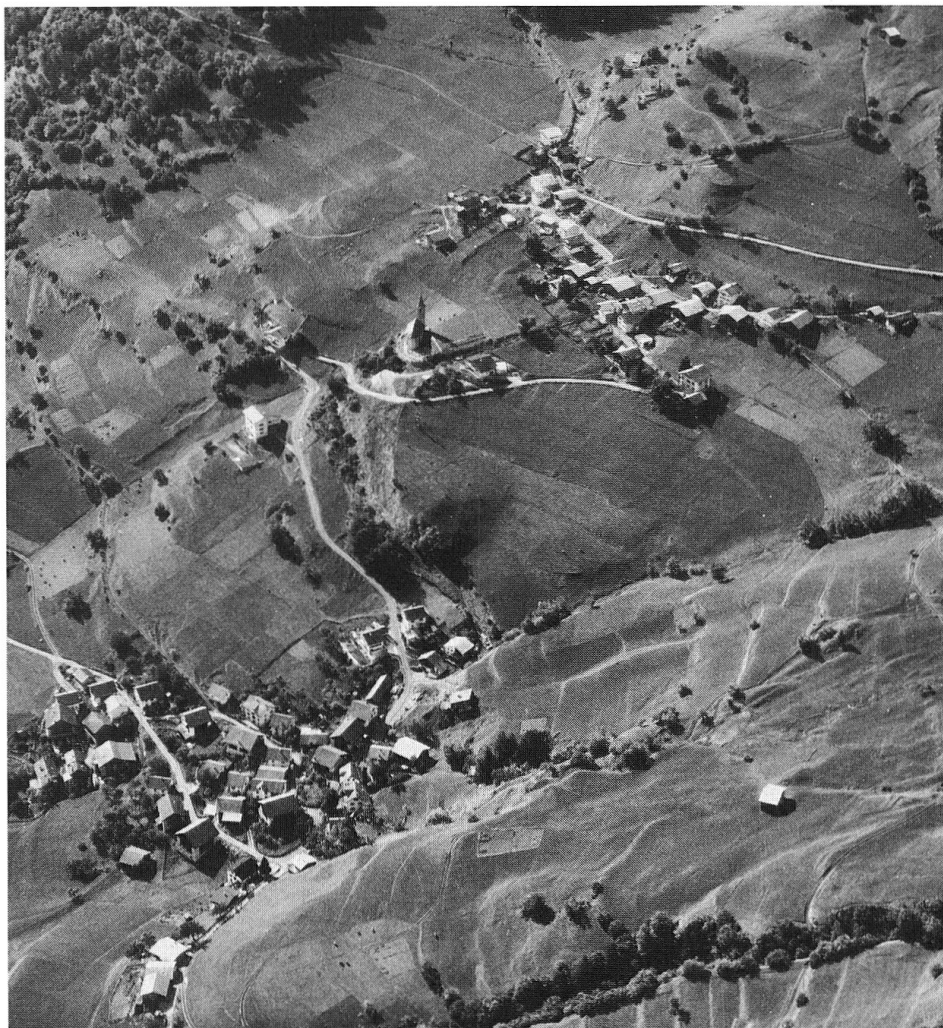
Scheid um 1960

Die rund 35 historischen Bauernhöfe der Gemeinde Scheid bilden zwei getrennte, dicht gedrängte Dorfkerne. Die untere grössere Gebäudeansammlung ist 1906 vom Feuer zerstört worden. Innerhalb der Brandruinen wurden 20 Bauernhöfe wieder aufgebaut.

Die ehemaligen Betriebe kennen vier Bewirtschaftungsstufen:

1. Wohnhaus und freistehende Stallscheune im Dorf.
Stallfütterung im Winter, Milch- und Ackerwirtschaft.
 2. Stallscheune im Nahbereich des Dorfes (rom. acla; Ausfütterungsstall).
Stallfütterung im Herbst und im Frühling.
 3. Kleine Stallscheune mit Sennerei auf dem Maiensäss (rom. acla).
Temporärbetrieb mit Stallfütterung und Weidegang im Frühling; Einzelsennerei ohne Milchaustausch.
 4. Sennhütte mit (früher) privaten Schermen auf der Alp.
- Die Ausfütterungställe im Umfeld des Dorfes finden sich meist in kleinen Gruppen zusammen. Die Gebäude von Latsch, Laschinas und Cresta Mutta sind für die Verarbeitung von Getreide eingerichtet.
Alle Betriebe sind autonom bewirtschaftet, Miteigentum an Gebäuden ist, mit Ausnahme der Alpschermer, nicht üblich.

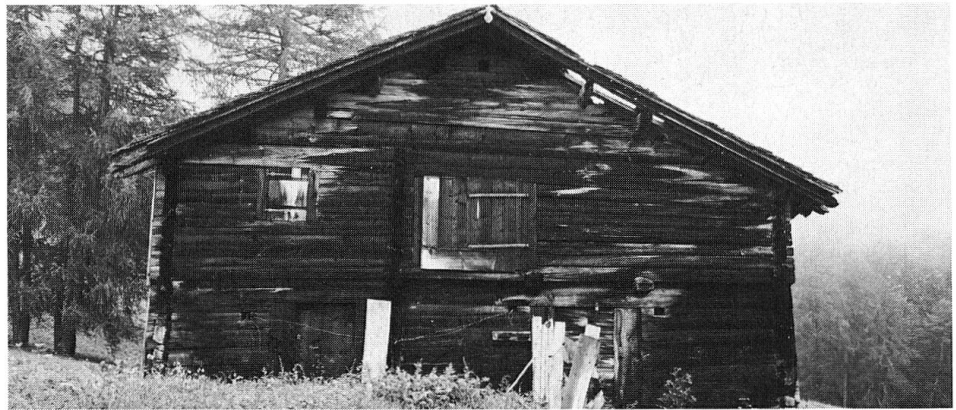
— Maiensäss Nr. 7
— mit linksstän-
— diger Sennerei
— und Hocheinwurf
— im Giebel. Die
— Scheune kragt
— leicht vor
— (baufällig,
— original erhal-
— ten).

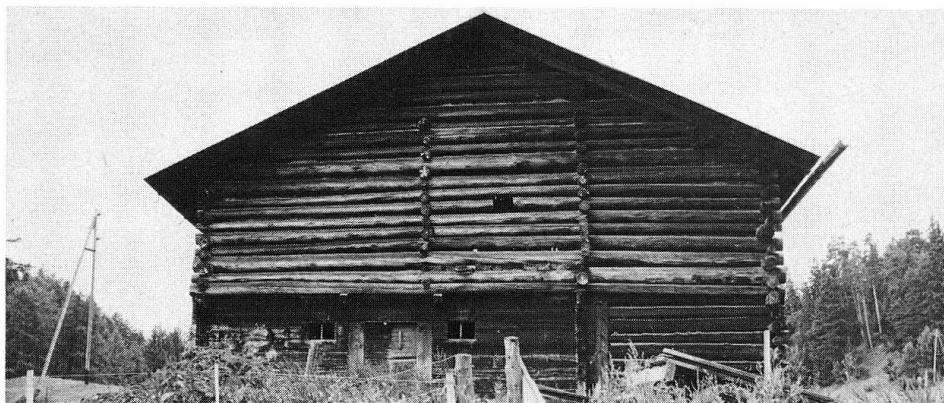
— Nr. 3 —

— Einerstall mit
Heu-Anbau (fa -
— nér) —

— Neubau 1924 —

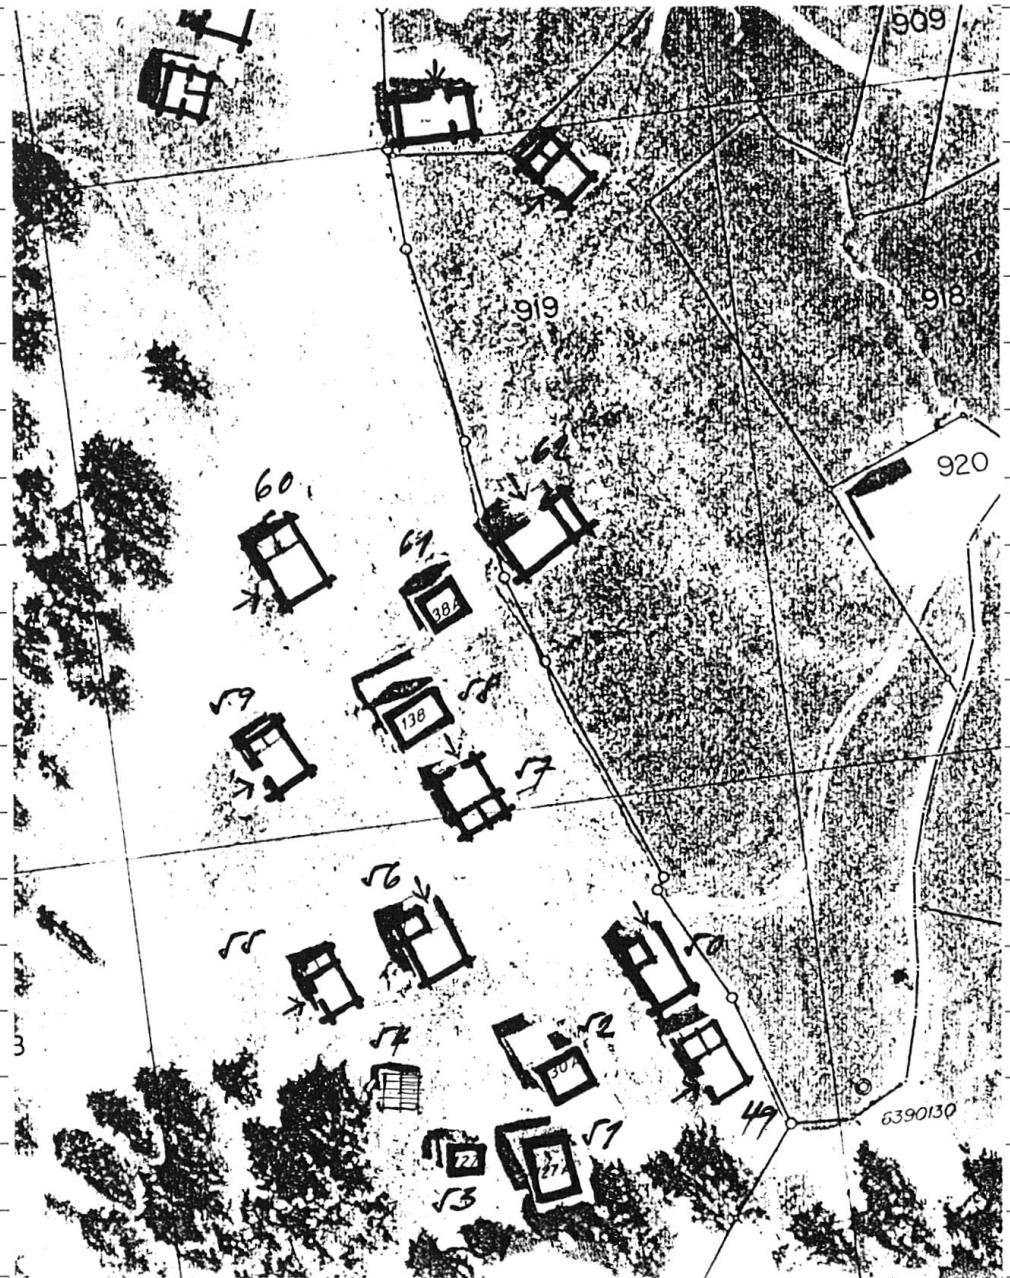
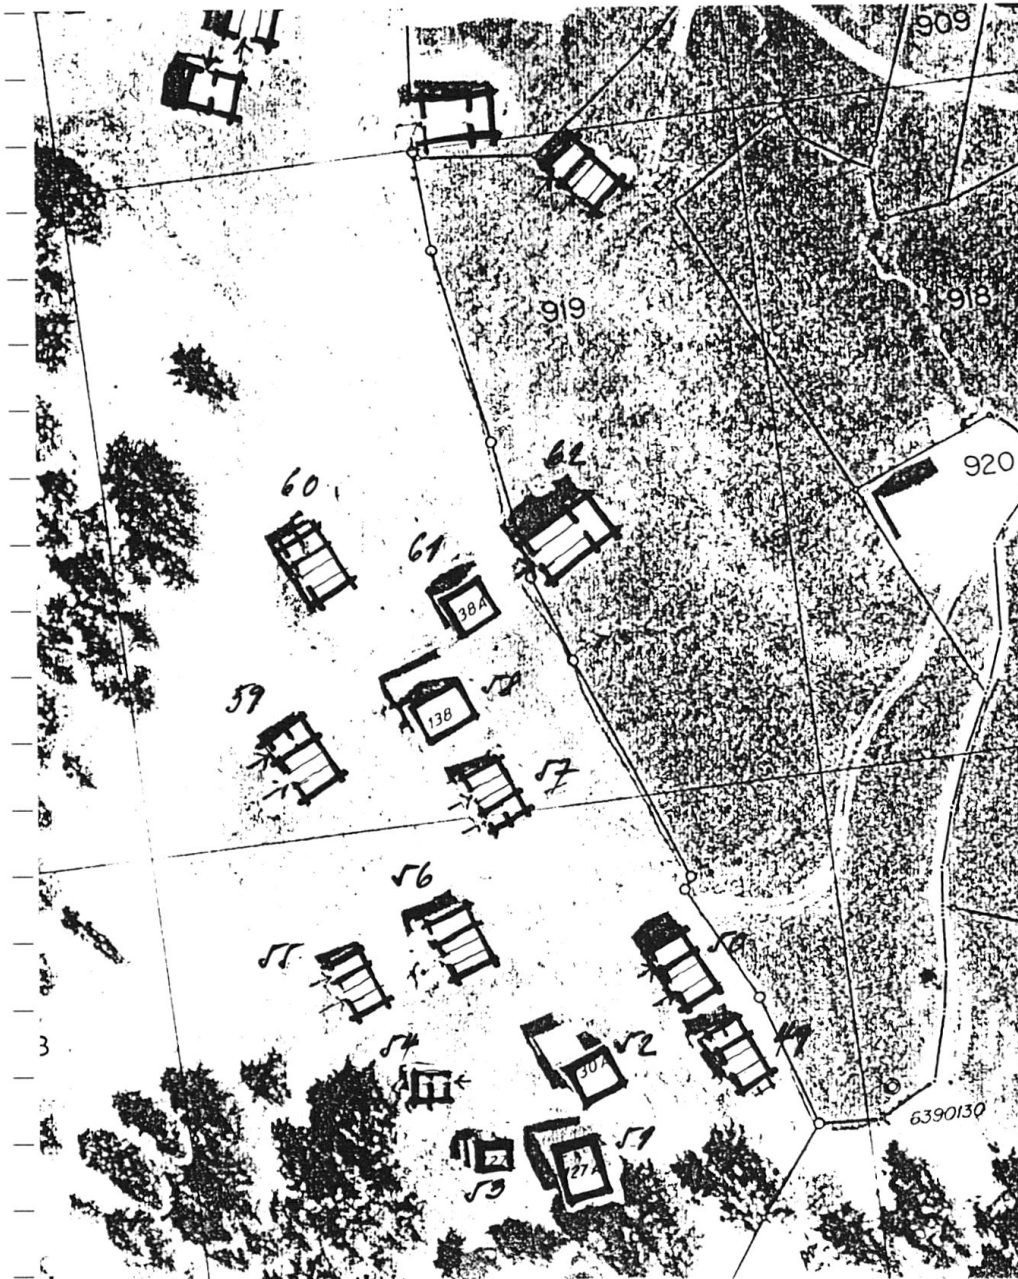
Die Höfe von Plaun dils Mats liegen in loser Folge auf öffentlichem Grund, nämlich auf der Weide westlich der Wiesen. Den Schattenvorteil für Keller und Senkraum bedingt die hangseitige Lage der Hütte. Die Hofeinheit mit getrennter Hütte signalisiert die höhere soziale Stellung des Eigentümers. Die Giebel der älteren Sässe stehen quer zum Hang; die Türen und Tore des älteren Typus besetzen die Giebelfront in Richtung Abendsonne. Die übrigen Fassaden sind, abgesehen von kleineren Lüftungsöffnungen nach Süden,

geschlossen. Entsprechend der internen Funktion ist die Fassadenwand unterschiedlich konstruiert: als Blockbau im Stallraum, offen aufgeschichtet auf der Höhe der Scheune. Die Hütten besitzen keine Kamine, da der Rauch frei entweichen kann. Die grosse Öffnung ungefähr über der Stalltüre ist der Hocheinwurf für das Einbringen des Futters im Sommer. Die jüngeren Höfe 52 und 56 in der Mitte der Gruppe und der hochschichtige Stall Nr. 62 sind mit Scheunenrampen ausgestattet.

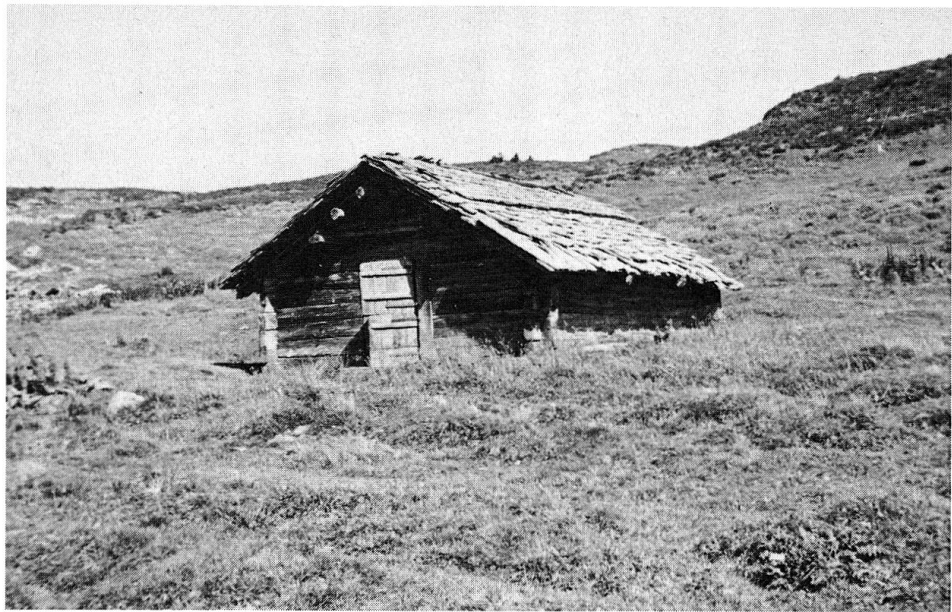
— Alp dil Plaun, Untersäss, 1964 M.ü.M. —

— Der Untersäss ist um einen breiten Platz gruppiert: seitlich je einen dreiteiligen Schermenzug, oben in der Mitte die Sennhütte. Schorloch und Mistlegen sind seitlich angeordnet. —

— Die Sennhütte von «Plaun» wurde im Jahre 1919 erbaut. Die Ställe datieren aus dem Jahre 1926. Die Sennhütte ist ein Strickbau mit Eternitdach. Nebst der Sennküche enthält die Hütte ein Stübli und zwei Keller. Die beiden Alpställe aus Rundholz sind mit Blech gedeckt und in gutem Zustand. Jeder Bau besteht aus drei in der Höhe abgestuften Doppelställen für je ca. 20 Stück Vieh. Vor jedem Stall befindet sich eine kleinere Güllegrube. Der Mist wird meistens per Fuhrwerk ausgefahren. Der Platz vor dem Stall war einst gepflästert. (Produktionskataster 1965) —

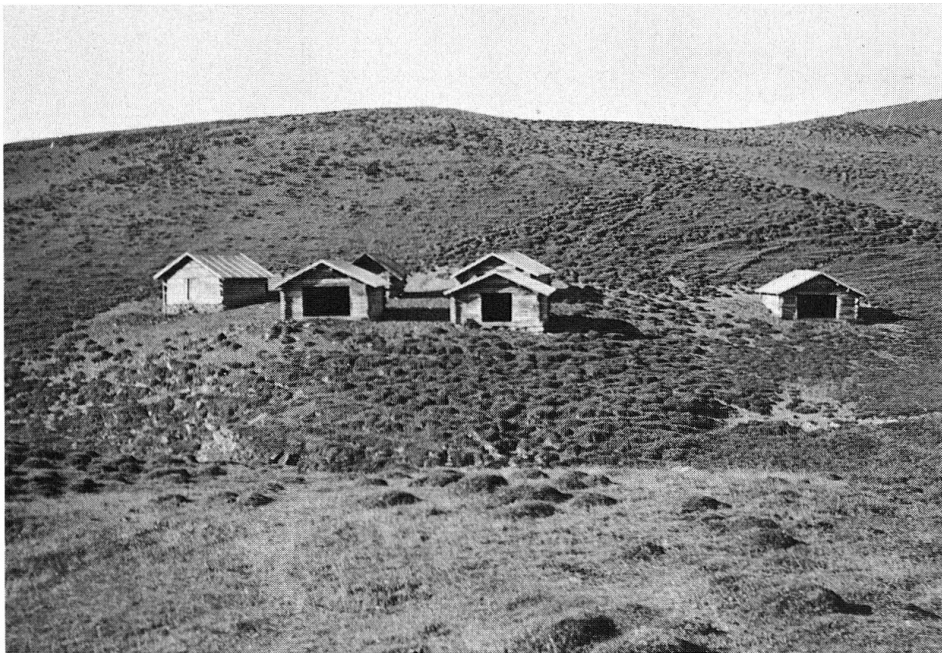
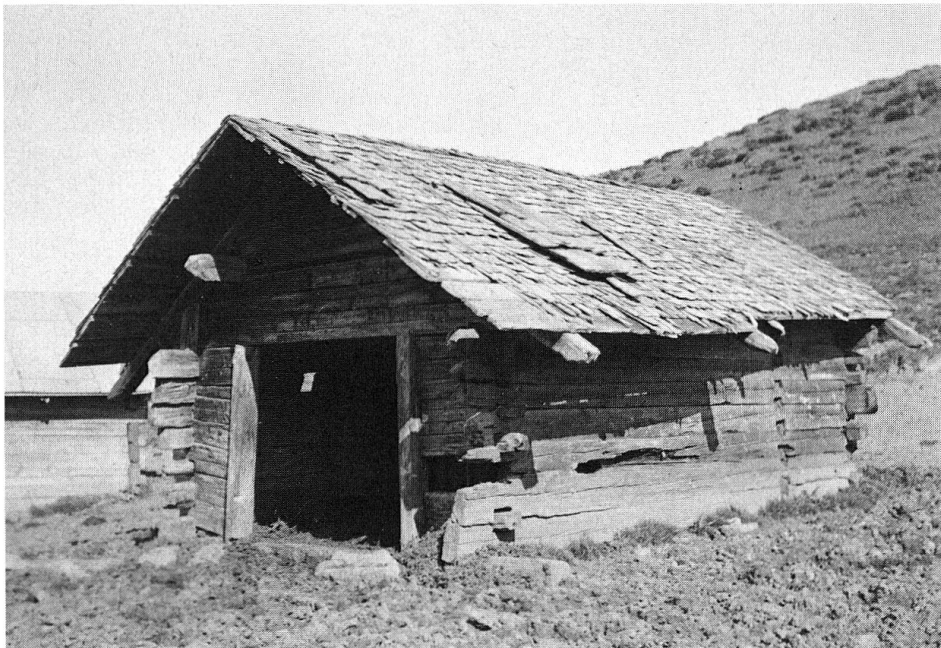
Cuolm Ault, 2065 M.ü.M.

Die Siegfriedkarte dokumentiert im Jahre 1881 noch 18 Bauten (rom. sérs) auf dem Obersäss, darunter wohl eine oder zwei Alphütten.

Im Jahre 1937 zeigt die Foto auf dem Cuolm Ault noch sechs Schermen für je 8 - 12 Kühe. Die damaligen Bauernhausforscher vermerken:

«Meistens teilen sich zwei Bauern ein Gebäude, früher waren es manchmal vier. Im Jahre 1965 (siehe Produktionskataster) gab es oben noch eine kleine Hirtenhütte und vier Ställe, je etwas zeh'n Stück Vieh. Eine Anbindevorrichtung ist nicht vorhanden, die Dächer sind mit Blech gedeckt.»
