Zeitschrift: Bündner Monatsblatt : Zeitschrift für Bündner Geschichte, Landeskunde

Artikel: Die Brückschienen der Süd-Ost-Bahn von 1854

Die Brückschienen der Süd-Ost-Bahn von 1854

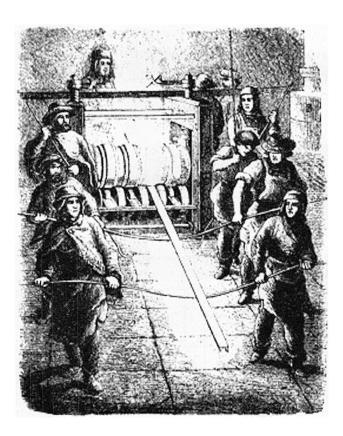
Walzen von
Eisenprofilen. Eine
Schiene von 6-7 m
Länge und ca. 200 kg
Gewicht entspricht
dem Maximum, das
auf diese Weise im
Handbetrieb gewalzt
werden kann.

Stabeisen im Handel erhältlich. Für den Brückenbau begann erst die Produktion von Winkeleisen. Komplizierte Querschnitte wie Eisenbahnschienen wurden nur auf Auftrag gefertigt. Meist lieferte die auftraggebende Eisenbahngesellschaft eine Zeichnung oder ein Holzmodell des gewünschten Profils. Die Anfertigung von Schienen war noch komplizierter als die oben beschriebene Herstellung von rechtekkigen Stäben. Da die verschiedenen Teile einer Schiene unterschiedlich beansprucht wurden, war die sogenannte Paketierung der Stäbe eine eigene Wissenschaft. Der auf Abnützung und Kompression beanspruchte Schienenkopf entstand aus Stäben anderer Qualität als der auf Zug belastete Fuss, und im Innern der Schiene konnten Stäbe minderer Qualität verwendet werden als an der Oberfläche. Im Allgemeinen benutzte man für Schienen 3/4 Eisen Nr. 1 für das Innere, und 1/4 Eisen Nr. 2 und Nr. 3 für die hoch beanspruchten Stellen. Die Zeichnung zeigt die in den südwalisischen Werken beliebte «hohe» Paketierung. Das Paket hat fast die zehnfache Querschnittsfläche der fertigen Schiene, es wird von etwa 3 Fuss auf 25 Fuss Länge ausgewalzt. Nachdem das Paket zur Weissglut gebracht wurde, wird es in derselben Hitze 10-14 mal durch eine Folge von Walzen gebracht, die aus dem Paket allmählich die fertige Schiene entstehen lassen. Noch immer glühend, wird die Schiene gerade gerichtet, an beiden Enden abgesägt und die Befestigungslöcher werden hineingestanzt. Beim Walzen und dem abschliessenden Abtrennen der Enden tritt ein Materialverlust von etwa einem Viertel ein.

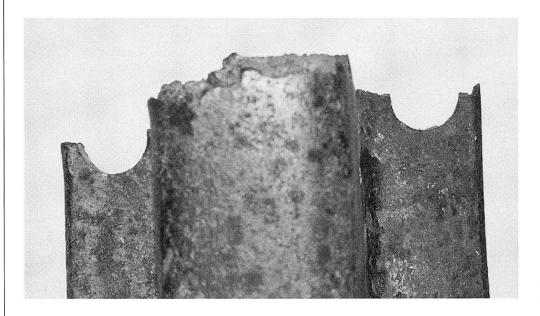
Bruchstelle von oben.

Eine offensichtliche Schwachstelle befindet sich bei den Befestigungslöchern. Schiene 2 ist an einer solchen Stelle durchgebrochen.
