Zeitschrift: Bündner Monatsblatt : Zeitschrift für Bündner Geschichte, Landeskunde und Baukultur

Artikel: Die Brückschienen der Süd-Ost-Bahn von 1854

Die Brückschienen der Süd-Ost-Bahn von 1854

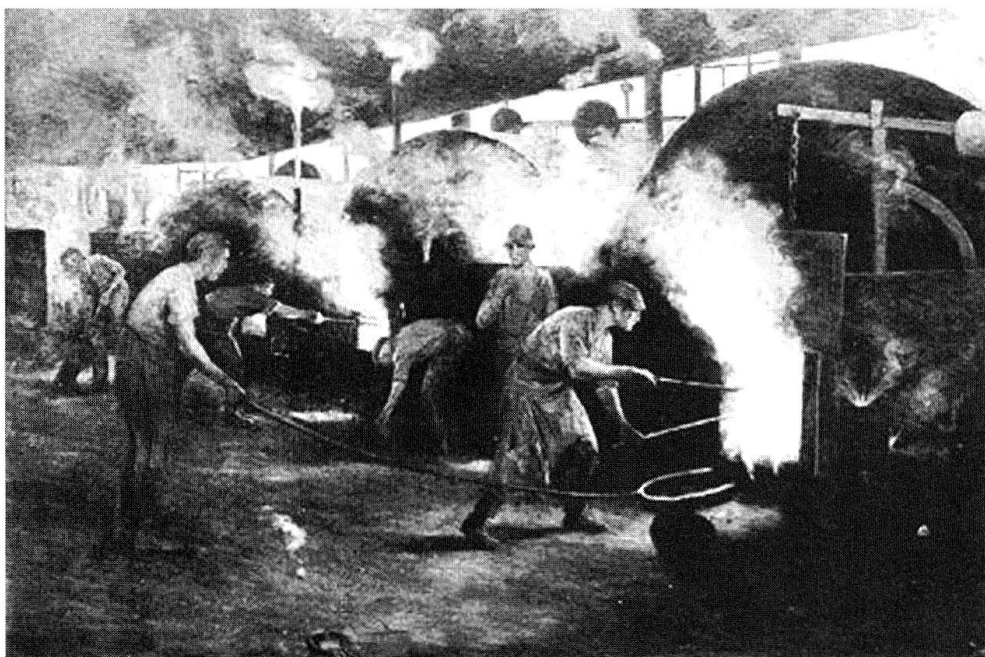
Der Puddler zieht einen Klumpen Schweisseisen aus dem Puddlingofen. Sein Gehilfe wird ihn mit dem Transportwagen zum Auswalzen bringen. Wales, ca. 1860.

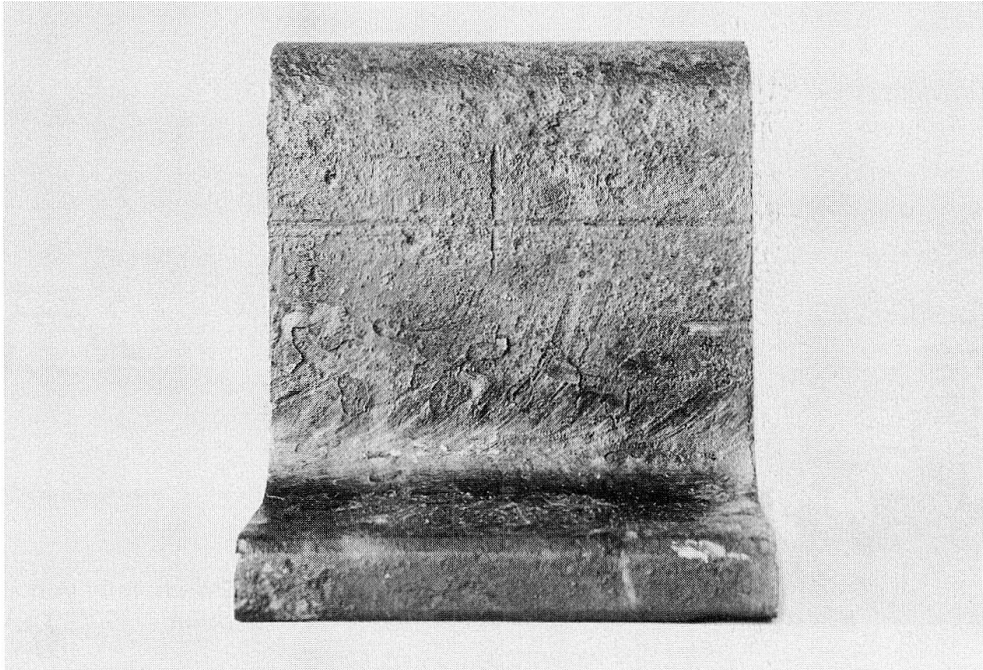
Seitenansicht.

In der Seitenansicht sind Spuren des Walzprozesses sichtbar. Die Walzhaut aus Eisenoxiden ist in der Kehle zwischen Fuss und Steg erhalten geblieben. In ihr sind Abdrücke in der Form einer Evolventenkurve erhalten geblieben, die vom Abrollen der Walze herrühren. Auch die Längsrillen stammen vom Walzprozess. An der Oberfläche sind weitere Unsauberkeiten zu entdecken, die nicht im Verlauf der Zeit entstanden, sondern bei der Fabrikation. Die grössten Fehler in der Oberfläche finden sich im Hohlraum zwischen den Stegen, wo ein sauberes Walzen der Oberfläche naturgemäss schwierig war.
