Marc Antoni Nay und Markus Fischer

Kleine Massnahmen, grosse Wirkung

Analysen und Vorschläge aus der Sicht der Denkmalpflege zur Gestaltung der Fassaden am Kornplatz

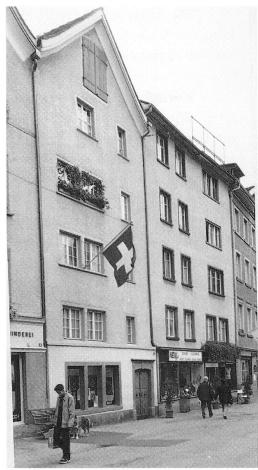
Das jetzige Gebäude Kornplatz 9 bestand ursprünglich aus zwei spätmittelalterlichen Wohnhäusern. Dies lässt sich bei genauem Hinsehen noch heute an der Fassade ablesen. Der linke Hausteil (ehem. Nr. 7) wurde vom Kornplatz her erschlossen, während bei Haus Nr. 9 der Verkaufsladen gegen den Platz, der Hauseingang und die Backstube zur Paradiesgasse hin angeordnet waren. 1956 erfolgte der Umbau, der beide Hausteile zusammenfasste. Der rechte Hausteil (ehem. Nr. 9) zeigt die ursprüngliche Fensterteilung – im 1. Obergeschoss ein Fensterpaar, darüber je ein Drillingsfenster –, der linke Hausteil (ehem. Nr. 7) besass eine andere Stockwerkeinteilung als heute mit einem zusätzlichen Geschoss. Die jetzige Fenstereinteilung wurde der Höhe der nebenstehenden Fenster von Haus Nr. 9 angepasst. Das Erdgeschoss von 1956 ist grosszügig im Stil der Zeit verglast und zeigt zwei Ladeneingänge, ursprünglich für den Verkaufsladen der Bäckerei Konditorei Bayer und für die «Milchbar», einem für die fünfziger Jahre neuen Gastronomietyp.

Das schmale giebelständige Haus Nr. 5 mit der markanten Aufzugsluke im Giebel zeigt heute eine relativ nüchterne Fassade, die dem Spätmittelalter die Referenz erweist. An der Fassade ablesbar ist die Aufteilung im Innern mit dem Treppenhaus im Bereich der Einzelfenster rechts und dem Wohntrakt mit der Wohnstube im 2. Obergeschoss, erkennbar am Zwillingsfenster mit den profilierten spätgotischen Steingewänden. Die Spuren einer klassizistischen Neugestaltung des 19. Jahrhunderts – Verdachungen der Fenster sowie Eckpilaster – wurden entfernt. Erhalten geblieben sind die schöne biedermeierlichklassizistische Eingangstüre mit behauenen Portalgewänden und ein Fenster mit hölzernem Mittelpfosten aus derselben Zeit im 4. Obergeschoss.

Abb. 4 oben links: Kornplatz Nr. 5–9, zwischen 1898–1910. (Foto StadtAC).

Abb. 5 oben rechts: Kornplatz Nr. 5–9, heutige Aufnahme. (Foto DPG). Die Fassade ist noch sehr aussagekräftig. Die etwas derbe Wirkung der Schaufenster im Erdgeschoss könnte bereits durch eine behutsamere Farbwahl am Gewände verbessert werden.

Bei einer Sanierung der Aussenhaut ist die farbliche Absetzung der beiden Hausteile in Erwägung zu ziehen. In jedem Fall erhalten werden soll die elegante Ladenfront mit den feinen eloxierten Aluminiumprofilen von 1956. Das Erdgeschoss erhielte den herben Charme der fünfziger Jahre vollständig zurück, wenn die Beschriftung wieder in der ursprünglichen Art angebracht würde.

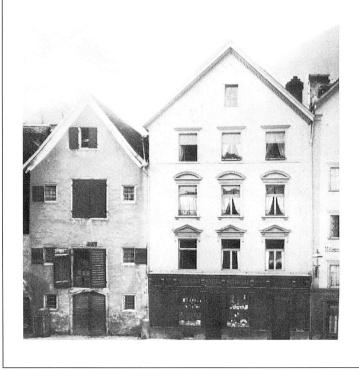
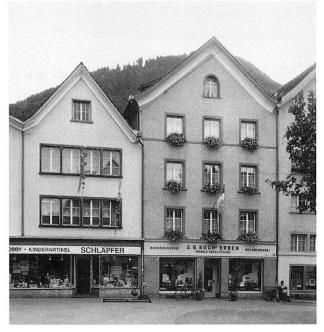
Abb. 7 unten rechts: Kornplatz 1 und 3, heutige Aufnahme. (Foto DPG).

Wie am benachbarten Kornplatz 5 wurde auch beim Haus Nr. 3 die Fassade purifiziert, indem klassizistische Bauelemente aus dem späten 19. Jahrhundert – Fensterverzierungen sowie Dachuntersicht mit Zahnschnitt – entfernt wurden. Ebenso wurde die Gestaltung des Erdgeschosses verändert. Während die frühere Haustüre auf der rechten Seite ins Treppenhaus führte, erschliesst heute ein zentraler Eingang den Laden, der die ganze Fläche des Erdgeschosses einnimmt und sogar ins benachbarte Haus Nr. 5 übergreift. Die symmetrische Gestaltung des Sockelgeschosses nimmt aktuelle Architekturelemente der dreissiger Jahre auf, die durchaus erhaltenswert sind. Zu prüfen ist, ob Jalousieläden die Wirkung der Fassade verstärken könnten.

Das kleine giebelständige Gebäude östlich von Nr. 3 wurde 1957 mit dem «Salishaus», Casinoplatz 7, verbunden. Ursprünglich waren diese Bauten durch eine schmale Gasse voneinander getrennt. Das Gebäude am Kornplatz Nr. 1 war bis zu diesem Zeitpunkt kein Wohnhaus, sondern ein dreigeschossiges Lagerhaus, «Magazin» genannt, mit je einer grossen Aufzugsluke in jedem Obergeschoss.

Die jetzige Gliederung mit Reihenfenstern, eine historisierende Interpretation, die an spätgotische Vorbilder anlehnt, passt durchaus ins Abb. 6 unten links: Kornplatz Nr. 1 und 3, historische (Aufnahme aus: Peter Metz/Heinrich Jecklin, Chur einst und heute, Chur 1982, S. 114 unten).

Ensemble. Problematischer wiegt die Zusammenfassung der beiden Häuser, insbesondere im Erdgeschoss, welches die ehemals getrennten Baukörper mittels einer durchgehenden Glasfront verbindet, so dass die beiden Hausfassaden nun ohne Basis auf den Schaufenstern zu schweben scheinen. Wünschenswert wäre die optische Strukturierung und Lesbarkeit der beiden Bauten, beispielsweise durch die Andeutung der Brandmauern im Erdgeschoss.

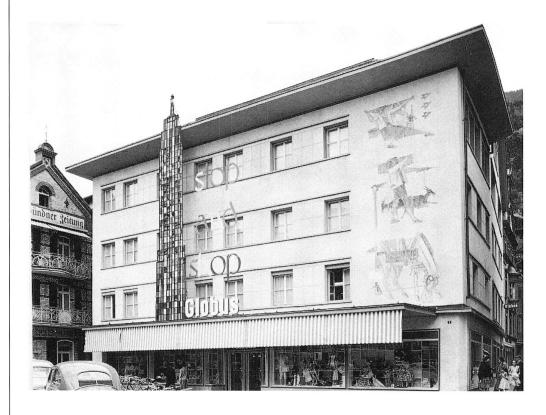
Abb. 8: Kornplatz Nr. 2, 1956 (Foto Archiv Globus).

Das Geschäftshaus der Genfer Versicherungen am Kornplatz 2 erscheint heute in der Form der fünfziger Jahre, der letzten markanten Umbauphase. Das Gebäude stammt in seiner Substanz jedoch aus dem 19. Jahrhundert, was bei genauem Hinsehen in der Rhythmisierung der Fenster noch ablesbar ist. Die linke Haushälfte zeigt die ursprüngliche Fenstergliederung des ehemaligen Gasthofes zum Roten Löwen. 1931 erfolgte ein Umbau des Kaufhauses Globus im Stile der dreissiger Jahre durch die Gebrüder Sulser. Die vertikale Gliederung mit Pilastern wurde zugunsten einer horizontalen Fassadengliederung aufgehoben und das Dach zu einem einheitlichen Walmdach zusammengefasst. Das Haus wurde ausgehöhlt, Fassade und Fensterrhythmus behielt man jedoch bei. 25 Jahre später erfolgte wieder ein zeitgemässes Re-Design der Fassade. Zulasten einer Fensterachse, welche zugemauert wurde, entstand das über drei Geschosse führende Wandbild von Alois Carigiet. Gleichzeitig wurden die heute noch bestehenden Fenster einge-

baut und die Felder dazwischen mit einer Fugeneinteilung im Putz strukturiert. Ein weiteres typisches Element der fünfziger Jahre sind die weit auskragenden Vordächer aus Beton, sowie die Schaufensterfront mit feinen Aluprofilen.

Nachdem das Kaufhaus Globus ausgezogen war, erfolgte 1965 der Umbau zum Geschäftshaus Foppa durch den Architekten Theodor Hartmann. Erdgeschoss und erstes Obergeschoss wurden zu einem Laden zusammengefasst. Gleichzeitig erfolgte der Durchbruch vom Casinoplatz zur Poststrasse. Damit konnte das Haus von dieser rückwärtigen Passage her erschlossen werden. 1973 wurde der platzseitige Eingang um eine Achse versetzt und mit dem Treppenhaus verbunden.

Das prominente Gebäude, welches die östliche Platzfront abschliesst, weist in seiner Detaillierung in die fünfziger Jahre. Bei einer allfälligen Sanierung sollte dieser Zustand wiederhergestellt werden, insbesondere die Vordächer mit ihrer ursprünglichen Profilierung und die Schaufensterfront mit ihren naturbelassenen Aluminiumprofilen. Schaufenstergestaltung und Reklamebeschriftung sollten sich wieder in den Dienst der Architektur stellen.

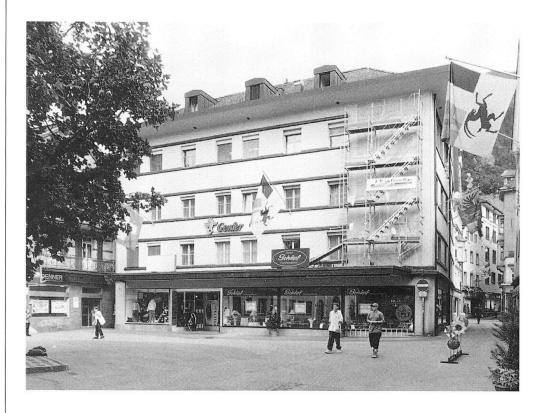
Abb. 9: Kornplatz Nr. 2, heutige Aufnahme (Foto DPG). Das Wandbild von Carigiet ist zur Zeit in Restaurierung.

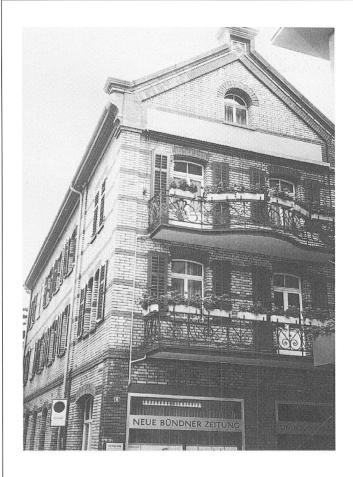
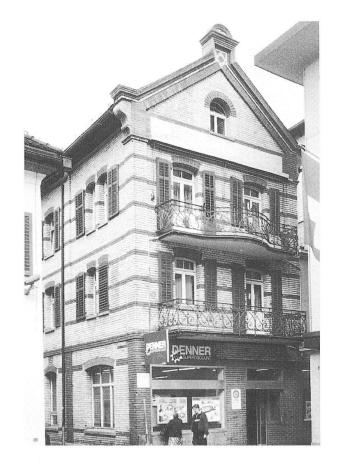
Der in der Nordostecke des Kornplatzes platzierte, leicht zurückversetzte, ehemalige Industriebau wurde um 1900 errichtet. Entsprechend der Zweckbestimmung – im Erdgeschoss war eine Druckerei untergebracht – wurde das dreigeschossige Gebäude in Sichtbackstein

ausgeführt. Gegen den Platz hin zeigt es eine schmale, lediglich zweiachsige, aber sehr repräsentative Fassade mit einem historisierenden Giebel und zwei über beide Fensterachsen gehenden Balkonen mit Jugendstilgeländer. Das Gebäude steht unmittelbar vor dem ehemaligen Casinosaal und war ursprünglich nur im Erdgeschoss mit diesem verbunden. Die Fassade ist in ihrem ursprünglichen Zustand erhalten, nur das Erdgeschoss erhielt 1965 gegen den Platz hin neue Schaufens-

Abb. 10 oben links: Kornplatz Nr. 6, historische Aufnahme. (Foto DPG).

Abb. 11 oben rechts: Kornplatz Nr. 6, heutige Aufnahme. (Foto DPG).

ter. Eine zeitgemässe elegante Schaufenster- und Beschriftungslösung, die Bezug auf die Architektur nimmt, würde Platz und Gebäude wesentlich aufwerten.

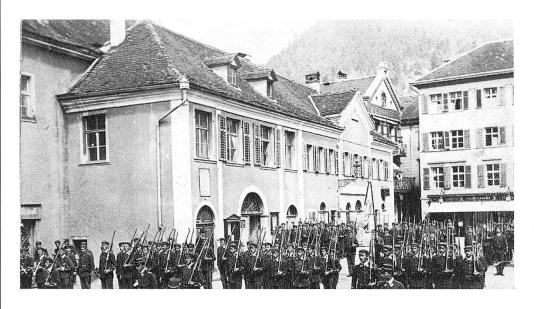
Abb. 12: Kornplatz Nr. 10, historische Aufnahme. (Foto Sammlung Hans Dönz).

Die nördliche Platzfront des Kornplatzes bildete ehemals der Südflügel des Nicolaiklosters mit Kirche und Chor, später im Westen das Kornhaus, daran anschliessend bis zum Chorbogen das Reishaus. Im Obergeschoss liegen noch heute die zwei Stuben der Pfisterzunft. Nach 1827 wurde unmittelbar vor dem Chor ein neuer Trakt errichtet. Dieser nimmt auf der Südseite die Flucht des alten Reishaus-Vorbaus auf und reicht gegen Osten bis zum Abschluss des Chores. Von diesem biedermeierlich-klassizistischen Bau ist der Mittelrisalit mit Giebel zwar noch sichtbar, führt aber nicht mehr bis ins Erdgeschoss. Bei der heutigen Nutzung des Erdgeschosses mit Büros der Polizei bestehen gegen den Kornplatz hin in diesem Trakt keine Eingänge mehr, was typologisch gesehen falsch ist. Früher befanden sich hier die Wachtstuben für die Feuerwehr und den Nachtwächter. Im links anschliessenden Teil, dem ehemaligen Reishaus, ist das Mittelportal, noch ersichtlich am Rundbogen, ebenfalls seiner Funktion enthoben. Immerhin dienen die zwei flankierenden Rundbogentore als Eingang zur Pfisterzunft mit dem Standesamt und als Personaleingang der Polizei.

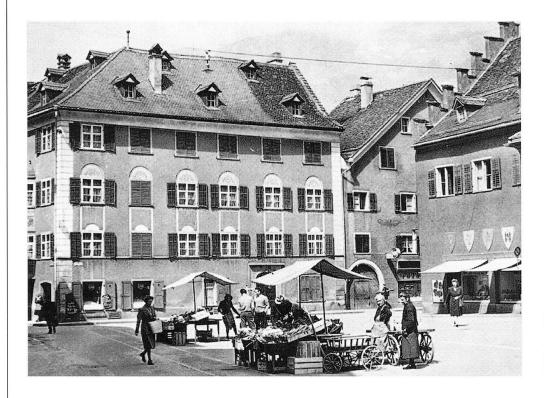
Abb. 14: Kornplatz Nr. 12, historische Aufnahme. (Foto Sammlung Hans Dönz).

Das fünfgeschossige Büro- und Geschäftshaus an der Ecke Kornplatz/Untere Gasse bildet den westlichen Abschluss des Platzes. Das 1959 von Architekt Gaudenz Domenig erstellte Gebäude ersetzte die zwei Häuser Capeller und Jörger, das erste ein barockes Gebäude mit Walmdach und schön proportionierter Fassade mit Heimatstilornamentik, das zweite ein giebelständiges Haus mit rundbogiger Durchfahrt zum Hof. Der Kornplatz verlor durch diesen Abbruch viel von seinem Altstadtcharakter. Der Neubau von Domenig zeigt einige typische Attribute der fünfziger Jahre, so insbesondere das im Bereich des Restaurants auskragende 1. Obergeschoss mit seiner feinen Glaskeramikverkleidung, ferner das weit auskragende Vordach mit darüberliegendem, flach geneigtem und kaum in Erscheinung tretenden Walmdach.
