Artikel: Kleine Massnahmen, grosse Wirkung : Analysen und Vorschläge aus der Sicht der Denkmalpflege zur Gestaltung der Fassaden am Kornplatz

Autor: Nay, Marc Antoni / Fischer, Markus

Kleine Massnahmen, grosse Wirkung

**Analysen und Vorschläge aus der Sicht der Denkmalpflege
zur Gestaltung der Fassaden am Kornplatz**

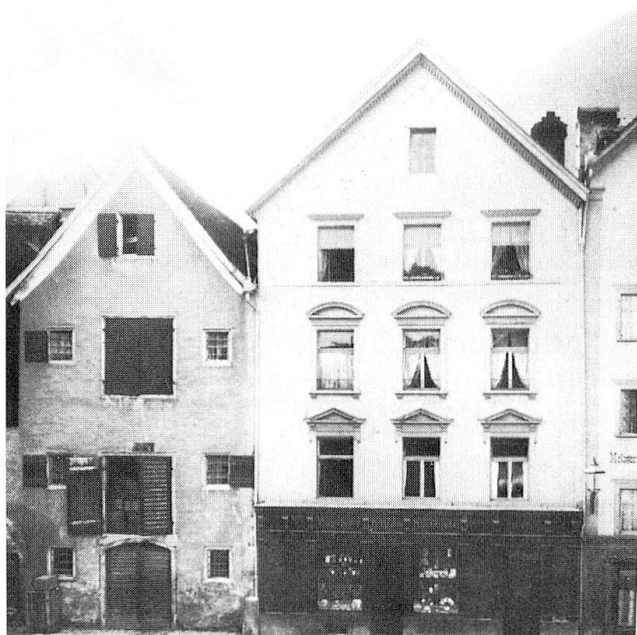
Abb. 6 unten links:
Kornplatz Nr. 1 und 3, historische Aufnahme aus: Peter Metz/Heinrich Jecklin, Chur einst und heute, Chur 1982, S. 114 unten).

Wie am benachbarten Kornplatz 5 wurde auch beim Haus Nr. 3 die Fassade purifiziert, indem klassizistische Bauelemente aus dem späten 19. Jahrhundert – Fensterverzierungen sowie Dachuntersicht mit Zahnschnitt – entfernt wurden. Ebenso wurde die Gestaltung des Erdgeschosses verändert. Während die frühere Haustüre auf der rechten Seite ins Treppenhaus führte, erschliesst heute ein zentraler Eingang den Laden, der die ganze Fläche des Erdgeschosses einnimmt und sogar ins benachbarte Haus Nr. 5 übergreift. Die symmetrische Gestaltung des Sockelgeschosses nimmt aktuelle Architekturelemente der dreissiger Jahre auf, die durchaus erhaltenswert sind. Zu prüfen ist, ob Jalousieläden die Wirkung der Fassade verstärken könnten.

Das kleine giebelständige Gebäude östlich von Nr. 3 wurde 1957 mit dem «Salishaus», Casinoplatz 7, verbunden. Ursprünglich waren diese Bauten durch eine schmale Gasse voneinander getrennt. Das Gebäude am Kornplatz Nr. 1 war bis zu diesem Zeitpunkt kein Wohnhaus, sondern ein dreigeschossiges Lagerhaus, «Magazin» genannt, mit je einer grossen Aufzugsluke in jedem Obergeschoss.

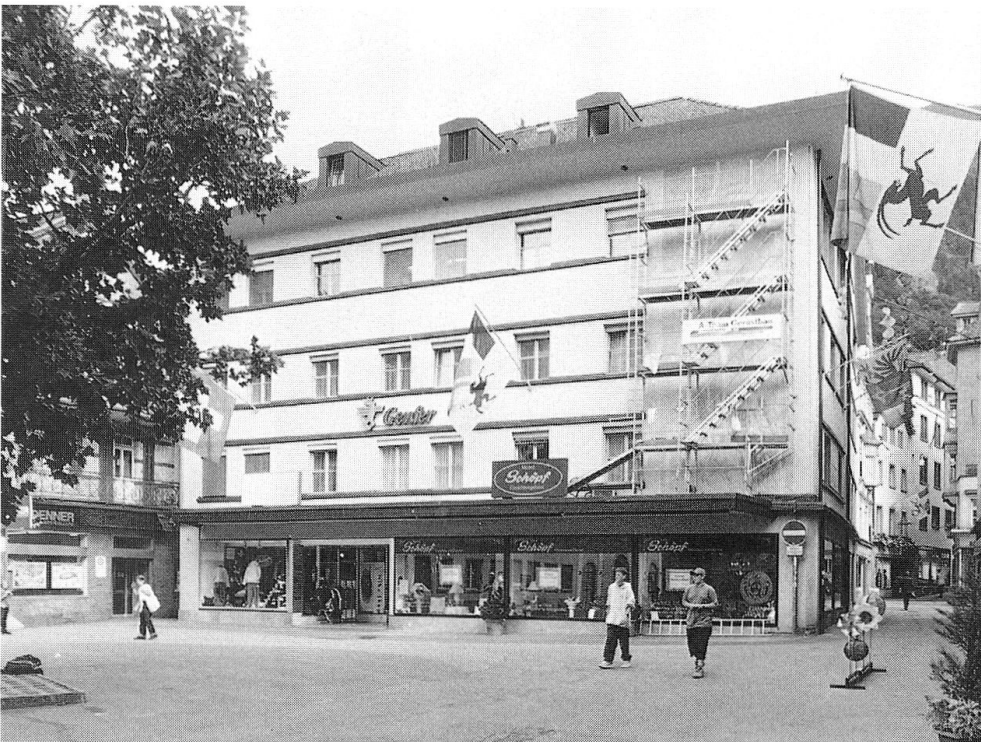
Nachdem das Kaufhaus Globus ausgezogen war, erfolgte 1965 der Umbau zum Geschäftshaus Foppa durch den Architekten Theodor Hartmann. Erdgeschoss und erstes Obergeschoss wurden zu einem Laden zusammengefasst. Gleichzeitig erfolgte der Durchbruch vom Casinoplatz zur Poststrasse. Damit konnte das Haus von dieser rückwärtigen Passage her erschlossen werden. 1973 wurde der platzseitige Eingang um eine Achse versetzt und mit dem Treppenhaus verbunden.

Abb. 9: Kornplatz Nr. 2, heutige Aufnahme (Foto DPG). Das Wandbild von Carigiet ist zur Zeit in Restaurierung.

Das prominente Gebäude, welches die östliche Platzfront abschliesst, weist in seiner Detaillierung in die fünfziger Jahre. Bei einer allfälligen Sanierung sollte dieser Zustand wiederhergestellt werden, insbesondere die Vordächer mit ihrer ursprünglichen Profilierung und die Schaufensterfront mit ihren naturbelassenen Aluminiumprofilen. Schaufenstergestaltung und Reklamebeschriftung sollten sich wieder in den Dienst der Architektur stellen.
