Artikel: Zum Abschluss der Konservierung und Restaurierung der Kathedrale St. Mariae Himmelfahrt in Chur

Zum Abschluss der Konservierung und Restaurierung der Kathedrale St. Mariae Himmelfahrt in Chur

Kleine Fenster in grosse Vergangenheit

Die aktuelle Kathedralrestaurierung aus Sicht des Bauforschers

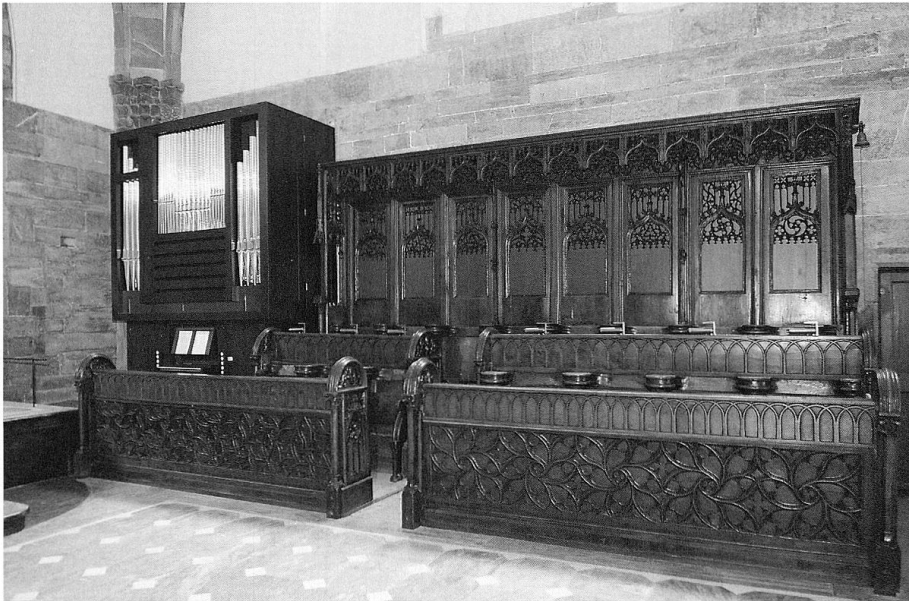
Kathedrale St. Mariae Himmelfahrt, Chur. Das restaurierte Chorgestühl des 14. und 15. Jahrhunderts und die neue Chororgel im Presbyterium (Foto: Peter de Jong, Malix).

Die seit 1845 im Presbyterium aufgestellten Chorstühle aus dem 14. und 15. Jahrhundert wurden gereinigt und, wo nötig, durch Schnitzereien mit Eichenholz ergänzt. Die vor der Aufstellung im Hochchor offenen Rückwände (Dorsalien) wurden erneut mit weinrot bemalten Brettern hinterlegt, als Schutz vor der Kälteabstrahlung der Hausteine-Außenwände. Beidseits wurde eine erst im 20. Jahrhundert zugefügte dritte Sitzreihe entfernt, so dass das Presbyterium wieder an Raum gewonnen hat.

Als Gegenstück zum Bischofsstuhl von 1883 war bereits 1863 von der Firma Kuhn und Spaich in Männedorf eine zehnregistrierte Chororgel gebaut worden und zwar, in formaler Anlehnung an das Chorgestühl, mit einem Eichenholzgehäuse neugotischen Gepräges. Von dieser Orgel, die 1960 entfernt worden war, haben sich leider nur noch wenige Gehäuseteile erhalten, sodass eine Rekonstruktion nicht in Frage kam. Ebenfalls nach dem Entwurf der Architekten baute die Firma Späth in Rapperswil eine neue Chororgel im Umfang von acht Registern. Die beiden neuen Orgelgehäuse sind aus dunkel gebeiztem Elsbeerholz gebaut und fügen sich als zeitgenössische Formen in den Kirchenraum.

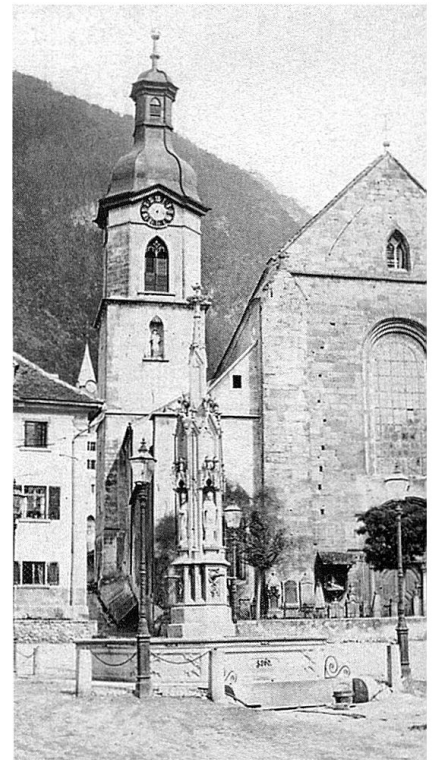
Die Gasse zwischen Kathedrale und Kustorei mit abgedecktem Entfeuchtungsgraben. Fotografie aus den 1860er Jahren. Blick nach Osten (Original im Rätischen Museum; Inv. Nr. H 1962.312).

vor Feuchtigkeit zu schützen.⁹ Damit dieser Graben abgestützt sei, sollte eine Nebenmauer (zur Kathedrale) errichtet werden. Gemäss der Niederschrift entstand damals auch die Idee, gleichzeitig mit der Grabenstützmauer eine Treppe in die Gasse zu bauen. Allzu lange wird die Stufenanlage jedoch nicht in Betrieb gewesen sein. Auf einer Fotografie aus den 60er Jahren des 19. Jahrhunderts ist zwar noch die Nebenmauer des (mit Brettern?) abgedeckten Grabens zu sehen – die Treppe aber ist schon aufgehoben. Spätestens um 1900 dürfte auch der Graben entlang der Schiffsmauer eingefüllt worden sein. Damit verschwand auch die Grabenmauer, der letzte damals noch sichtbare Bestandteil der früheren Treppenanlage, vollends unter dem Boden – um bereits 1921 von Walther Sulser wieder entdeckt zu werden.
