Digitale Rekonstruktion eines historischen Unterengadiner Dorfes

Christina Papandreou

GIS- und CAD-gestützte Modellierung und Visualisierung am Beispiel von Ramosch

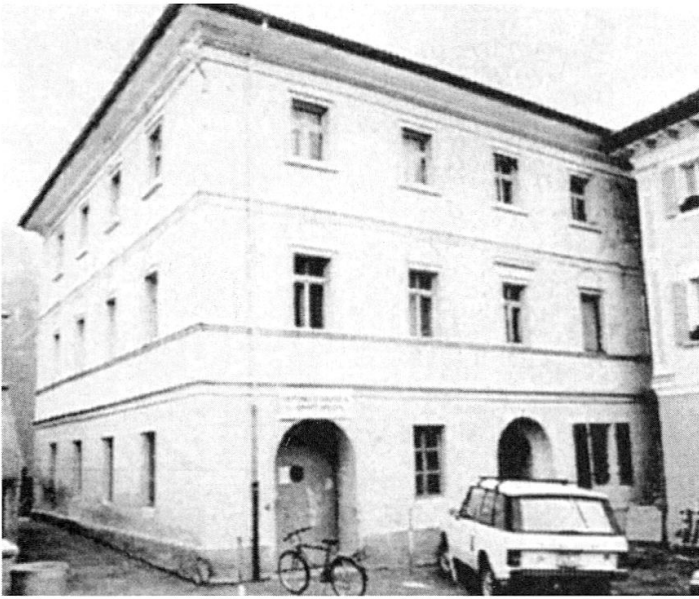
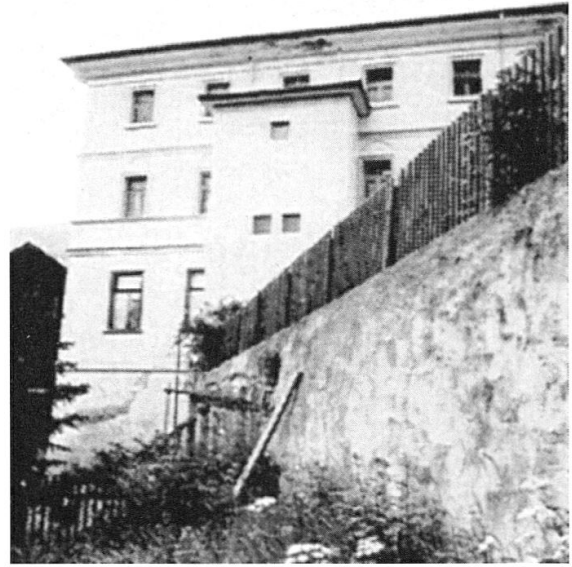
Schulhaus, Foto aus dem Siedlungsinventar von Sent (Giovanni 1993: Aussekuranz Nr. 81).

Das Schulhaus hatte einen ganz eigenen Grundriss. Vergleicht man den Grundriss mit noch bestehenden Plänen und Siedlungsinventaren aus den Nachbardörfern, kann man erkennen, dass der Grundriss überall mehr oder weniger gleich war. Anhand dieser Anhaltspunkte konnte die Form und Dimension des Schulhauses bestimmt werden.

Das Schulhaus war dreigeschossig und hatte die Form eines Kubus. Die Fassade gliederte sich in ein Sockelgeschoss und zwei Obergeschosse. Das weit herausragende Vordach sowie das flach geneigte Dach bilden den oberen Abschluss des Gebäudes. Die hochrechteckigen Fenster waren achsial angeordnet und auf jedem Geschoss differenziert gestaltet. Im Erdgeschoss waren es hohe Fenster mit geradem Sturz, im 1. Obergeschoss mittelhohe Fenster mit profilierten Einfassungen und Blendbogen, im 2. Obergeschoss niedrige Fenster mit stark profilierten Einfassungen.³³

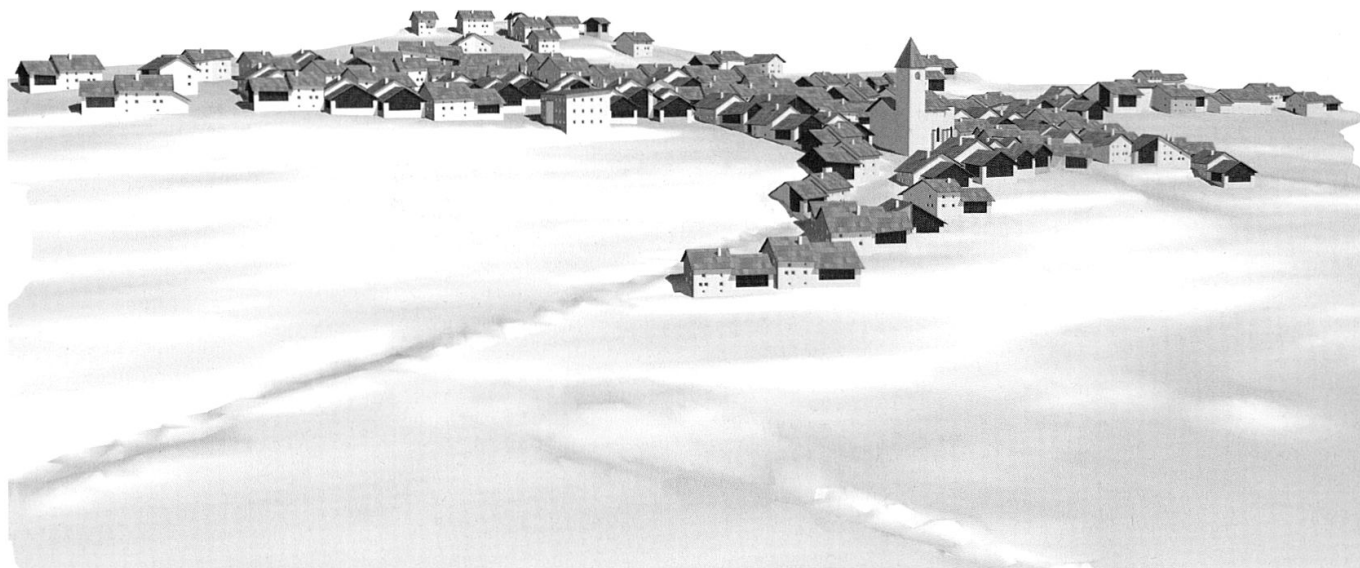
Perspektivische Ansicht des 3D-Dorfmodells Ramosch mit der LightWorks Rendering Engine.

des Geländemodells wurde mit ArcGIS vollzogen. Alle weiteren Schritte wurden mit dem CAD-Programm ArchiCAD ausgeführt. Das Resultat der digitalen Rekonstruktion sind zwei perspektivische Ansichten des 3D-Dorfmodells von Ramosch mit zwei unterschiedlichen Renderingtechniken. Sie geben einen Überblick über die Dorfstruktur des historischen Ramosch mit den zentralen Erkennungsmerkmalen der Häuser. Die Ansichten wurden dabei auf das Zentrum des Dorfes fokussiert.

Die gewählte Kameraposition ist dem Betrachter nicht vertraut. Dies liegt daran, dass eine niedrige, aber dennoch nicht natürliche Vogelperspektive gewählt wurde. Mit der Vogelperspektive konnte jedoch verhindert werden, dass sich die einzelnen Gebäudeobjekte vollständig überdeckten und nur noch Gebäude im Vordergrund zu sehen sind.

Weiter bewirkt die Vogelperspektive eine Abschwächung der Steilheit des Geländemodells. Im gewählten Ausschnitt beträgt der Höhenunterschied 102 m. Diese steile Geländeform wird aber durch die gewählte Flughöhe über dem historischen Dorf beeinträchtigt. Eine gebirgige Topografie im Hintergrund hätte diesen Effekt begünstigt. Die Modellierung der Topografie im Hintergrund war aber weder Zielsetzung der Arbeit noch waren im historischen Plan Höhenlinien vorhanden, um das Gebirge im Hintergrund zu simulieren.
