# **Digitale Rekonstruktion eines historischen Unterengadiner Dorfes**

Christina Papandreou

## **GIS- und CAD-gestützte Modellierung und Visualisierung am Beispiel von Ramosch**

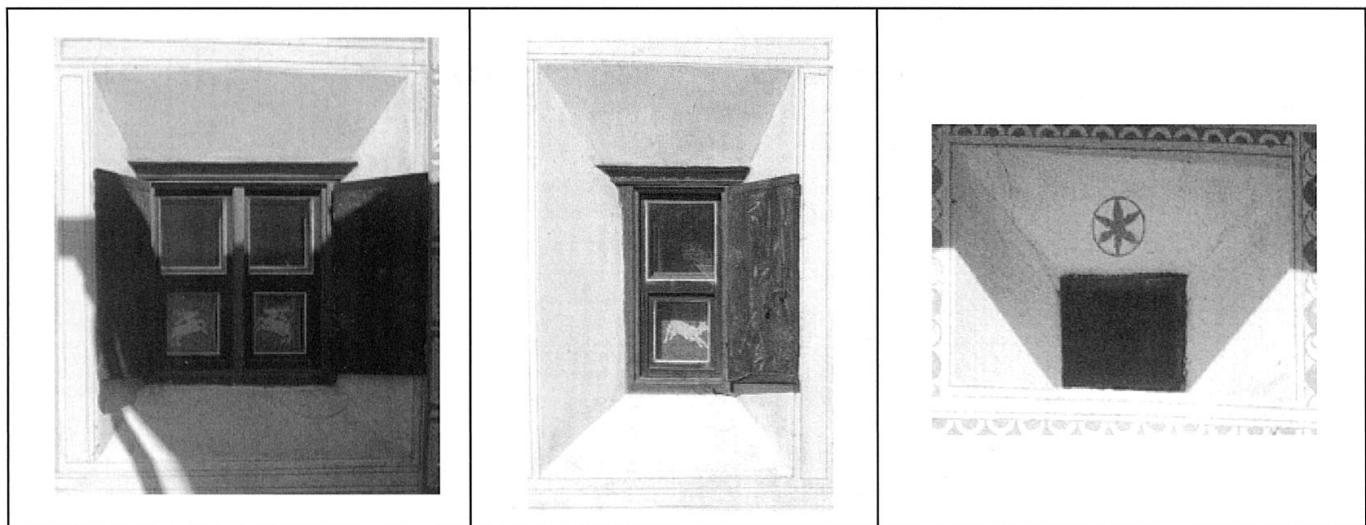
Trichterförmige Fenster mit vier Modulen, mit zwei Modulen und mit einem Modul.

15. und 17. Jahrhundert war es die Tradition der Schreiner, die Form und Grösse der Fenster bestimmte. In Ramosch, wie auch im übrigen Engadin, basierte die Form auf einem quadratischen Modul. Es gab Fenster aus einem, zwei oder vier Modulen. Ein einfaches Modul hatte die Masse 30x30 cm, ein Fenster aus zwei Modulen 30x60 cm und ein Fenster aus vier Modulen 60x60 cm. Die Laibung<sup>25</sup> war von Haus zu Haus so unterschiedlich, dass keine Parameter festgelegt werden können.<sup>26</sup>

Die Fenster befanden sich fast ausschliesslich an der Frontfassade und an der langen Giebelfassade zur Gasse gerichtet. Die unregelmässig verteilten Fenster widerspiegeln die innere Einrichtung des Wohnteils. Der Ökonomieteil besass keine Fenster. Der Dachstock hatte nur eine, der Keller meist zwei kleine, unverglaste Öffnungen mit einem Modul, weil die Aufbewahrung von Käse, Würsten und Mehl kein Licht erforderte. Die Fenster der Stockwerke mit den Wohnräumen benötigten einerseits Licht, andererseits war die Grösse vom Wärmeverlust abhängig. Die Küche, die Vorratskammer und die Schlafzimmer waren mit zwei übereinander angeordneten Modulen ausgestattet. Da die Stube beheizt wurde, verfügte sie über zwei relativ grosse Fenster aus je vier Modulen. Das Elternschlafzimmer wurde von der Stube aus indirekt von unten beheizt und hatte daher ebenfalls ein Fenster mit vier Modulen.<sup>27</sup>

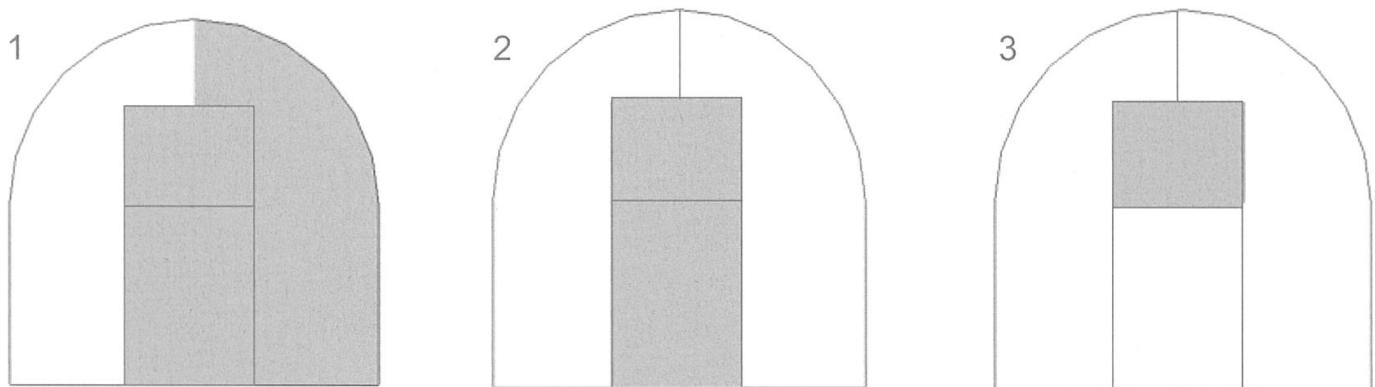
Eingangstor zum Wohnteil mit verschiedenen Öffnungsmöglichkeiten: 1) Öffnung der zwei grossen Flügel zur Einfahrt des Heuwagens, 2) Öffnung für den Personeneingang, 3) Öffnung zur Unterhaltung mit dem Nachbarn und zur Durchlüftung.

als auch die Eingangstüre zum Viehstall waren von einem Bogen überwölbt. Oft hatte das Eingangstor zwischen den beiden Flügeln eine weitere, horizontal unterteilte Türe. Während der grosse Torflügel im Frühjahr und im Sommer für den Durchgang der mit Mist und Heu beladenen Wagen offen stand, diente die kleine Tür dem alltäglichen Aus- und Eintreten der Menschen. Unterhielt man sich mit dem Nachbarn auf der Gasse, wurde nur der obere Flügel geöffnet.<sup>28</sup>

Das grosse Eingangstor zum Wohnteil war zwischen 2.45 und 2.60 m hoch und 1.90 bis 2.55 m breit. Je nachdem, ob man die Einfahrt direkt erreichen konnte, war das Eingangstor schmäler

und niedriger. Konnte man nicht direkt zufahren, musste man eine Kurve machen, das Eingangstor war demzufolge breiter und höher. Die Eingangstüre zum Ökonomieteil war mit 1.5 bis 1.8 m etwas schmäler und mit 1.7 bis 1.9 m auch einiges niedriger.<sup>31</sup>

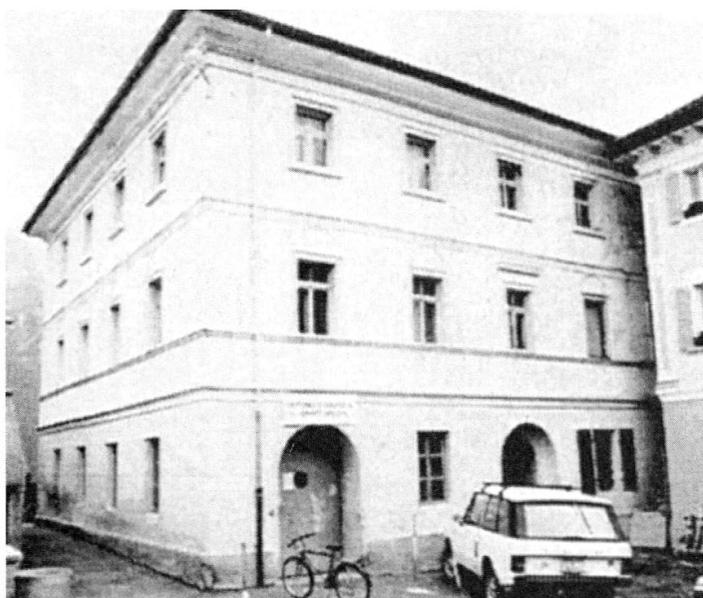
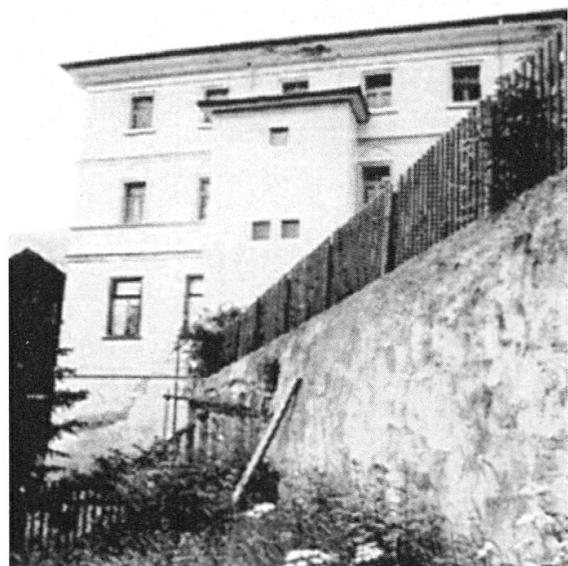
Schulhaus, Foto aus dem Siedlungsinventar von Sent (Giovanoli 1993: Aussekuranz Nr. 81).

Das Schulhaus hatte einen ganz eigenen Grundriss. Vergleicht man den Grundriss mit noch bestehenden Plänen und Siedlungs-inventaren aus den Nachbardörfern, kann man erkennen, dass der Grundriss überall mehr oder weniger gleich war. Anhand dieser Anhaltspunkte konnte die Form und Dimension des Schulhauses bestimmt werden.

Das Schulhaus war dreigeschossig und hatte die Form eines Kubus. Die Fassade gliederte sich in ein Sockelgeschoss und zwei Obergeschosse. Das weit herausragende Vordach sowie das flach geneigte Dach bilden den oberen Abschluss des Gebäudes. Die hochrechteckigen Fenster waren achsial angeordnet und auf jedem Geschoss differenziert gestaltet. Im Erdgeschoss waren es hohe Fenster mit geradem Sturz, im 1. Obergeschoss mittelhohe Fenster mit profilierten Einfassungen und Blendbogen, im 2. Obergeschoss niedrige Fenster mit stark profilierten Einfassungen.<sup>33</sup>

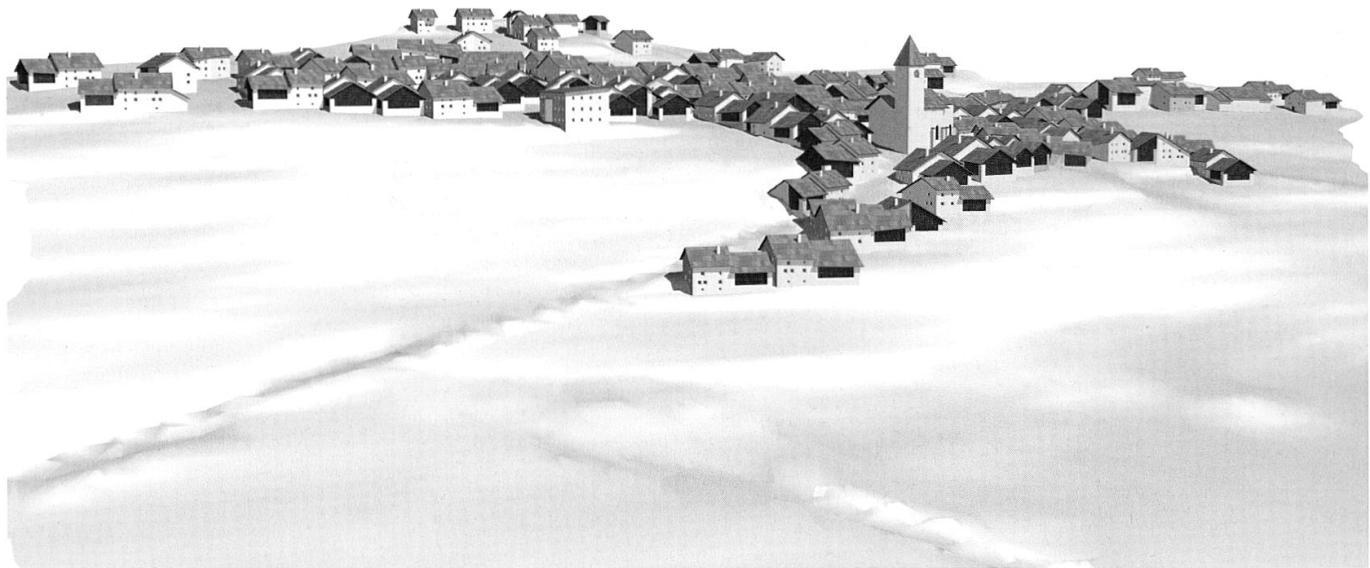
Perspektivische Ansicht des 3D-Dorfmodells Ramosch mit der LightWorks Rendering Engine.

des Geländemodells wurde mit ArcGIS vollzogen. Alle weiteren Schritte wurden mit dem CAD-Programm ArchiCAD ausgeführt. Das Resultat der digitalen Rekonstruktion sind zwei perspektivische Ansichten des 3D-Dorfmodells von Ramosch mit zwei unterschiedlichen Renderingtechniken. Sie geben einen Überblick über die Dorfstruktur des historischen Ramosch mit den zentralen Erkennungsmerkmalen der Häuser. Die Ansichten wurden dabei auf das Zentrum des Dorfes fokussiert.

Die gewählte Kameraposition ist dem Betrachter nicht vertraut. Dies liegt daran, dass eine niedrige, aber dennoch nicht natürliche Vogelperspektive gewählt wurde. Mit der Vogelperspektive konnte jedoch verhindert werden, dass sich die einzelnen Gebäudeobjekte vollständig überdeckten und nur noch Gebäude im Vordergrund zu sehen sind.

Weiter bewirkt die Vogelperspektive eine Abschwächung der Steilheit des Geländemodells. Im gewählten Ausschnitt beträgt der Höhenunterschied 102 m. Diese steile Geländeform wird aber durch die gewählte Flughöhe über dem historischen Dorf beeinträchtigt. Eine gebirgige Topografie im Hintergrund hätte diesen Effekt begünstigt. Die Modellierung der Topografie im Hintergrund war aber weder Zielsetzung der Arbeit noch waren im historischen Plan Höhenlinien vorhanden, um das Gebirge im Hintergrund zu simulieren.
