## Vier Hauptfunktionen des Wohnturms

Lukas Högl

### Bauarchäologische Thesen zu einer Leitform des Burgenbaus in Graubünden und der Deutschschweiz

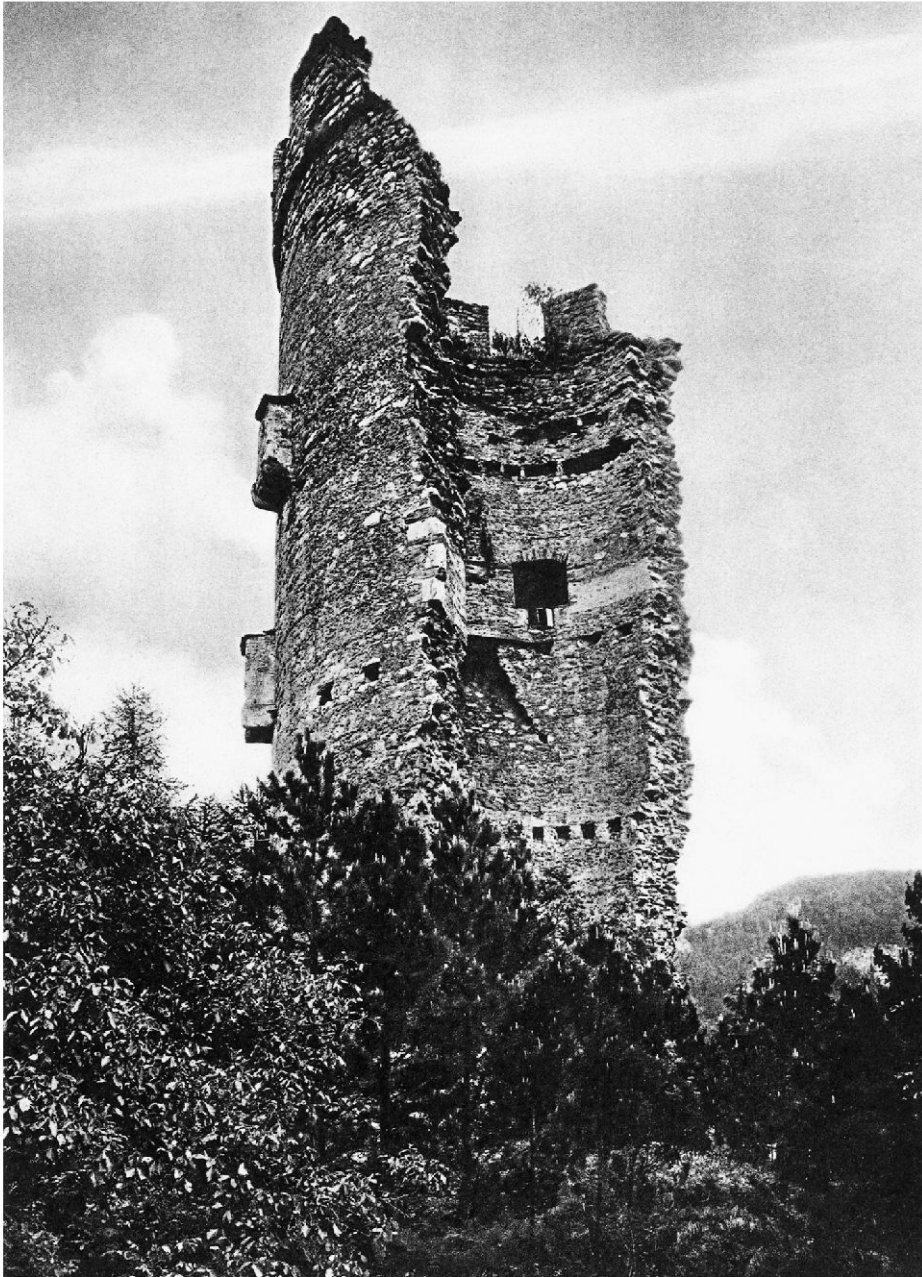
Neu-Süns/Canova. Ansicht von Südwesten (in: Erwin Poeschel: Das Burgenbuch von Graubünden. Zürich und Leipzig 1929/30, Tafel 34).

- Ein viergeschossiger, 27 m hoher Rundturm auf dem höchsten Punkt eines felsigen Hügels.
- Ein erstes und ein zweites Geschoss mit nur einer Lichtscharte.
- Im dritten Geschoss die verbliebene Leibung des Hocheingangs, daneben zwei Konsolbalkenlöcher des Zugangspodests, dazu ein kleiner Schüttstein, ein Aborterker und der Rauchabzug eines weiten, offenen Kamins.
- Im vierten Geschoss ein weiterer Aborterker mit nebenan liegendem kleinem Schüttstein, ein weiterer Rauchabzug, ein Fenster mit Seitensitzen und eine deckend verputzte Wandfläche.
- Der obere Abschluss des Turms mit innenliegendem, flachem Satteldach, schmalen Wehrgang und leicht vorkragender Zinnenmauer.

- Die zwei unteren Geschosse sind kaum belichtet und belüftet. Sie scheinen deshalb hinsichtlich Bewohnung von untergeordneter Bedeutung zu sein.
- Das dritte Geschoss ist die Eingangszone. Der Abort weist darauf hin, dass man sich hier zugleich auch länger aufhalten konnte.
- Die kleinen Schüttsteine des dritten und des vierten Geschosses scheinen wegen ihrer Höhe über Boden nicht Küchenschüttsteine zu sein; solche liegen gewöhnlich entweder bodeneben oder, kombiniert mit einem Fenster, auf Arbeitshöhe. Ausserdem wäre, wenn schon, im Turm nur eine Küche zu erwarten,

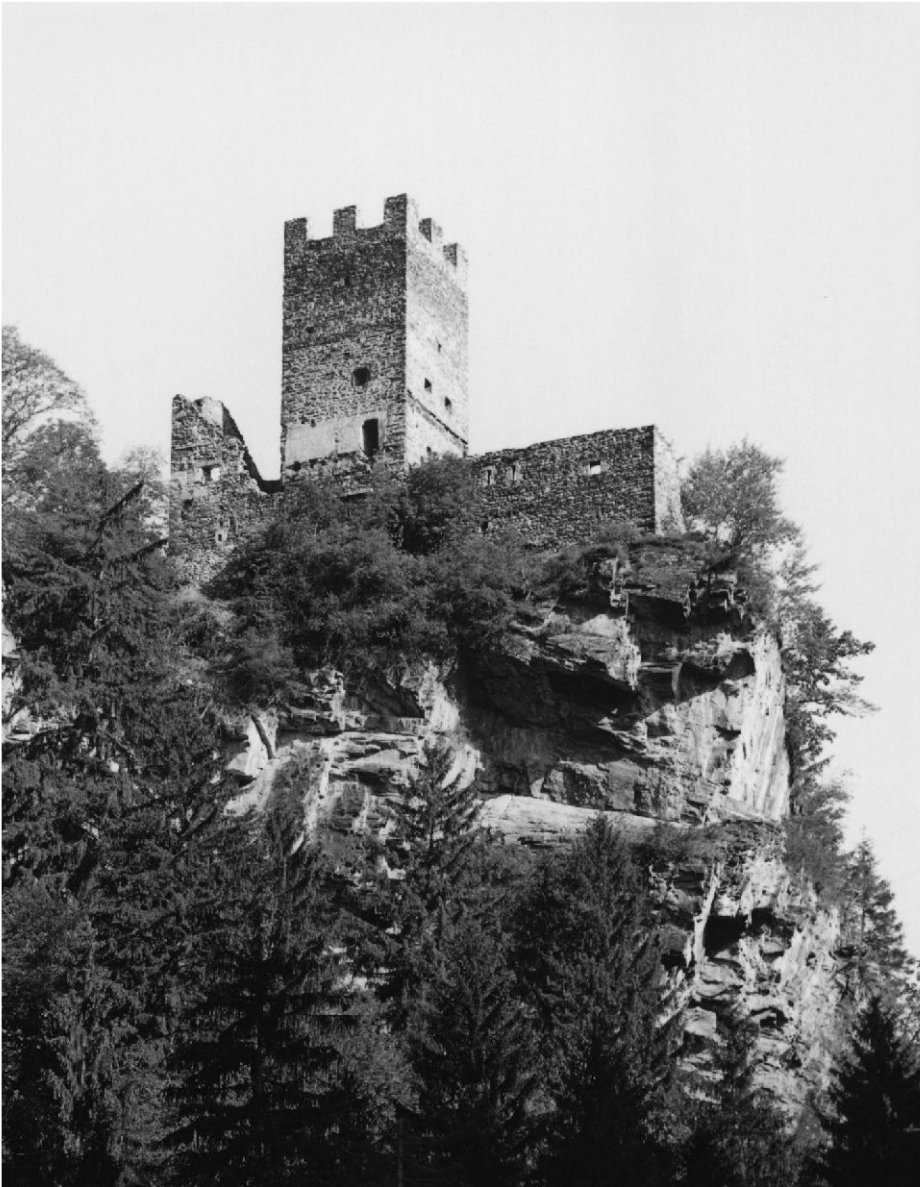
Campell/Campi. Ansicht von Südosten (Foto: Lukas Högl, Zürich).

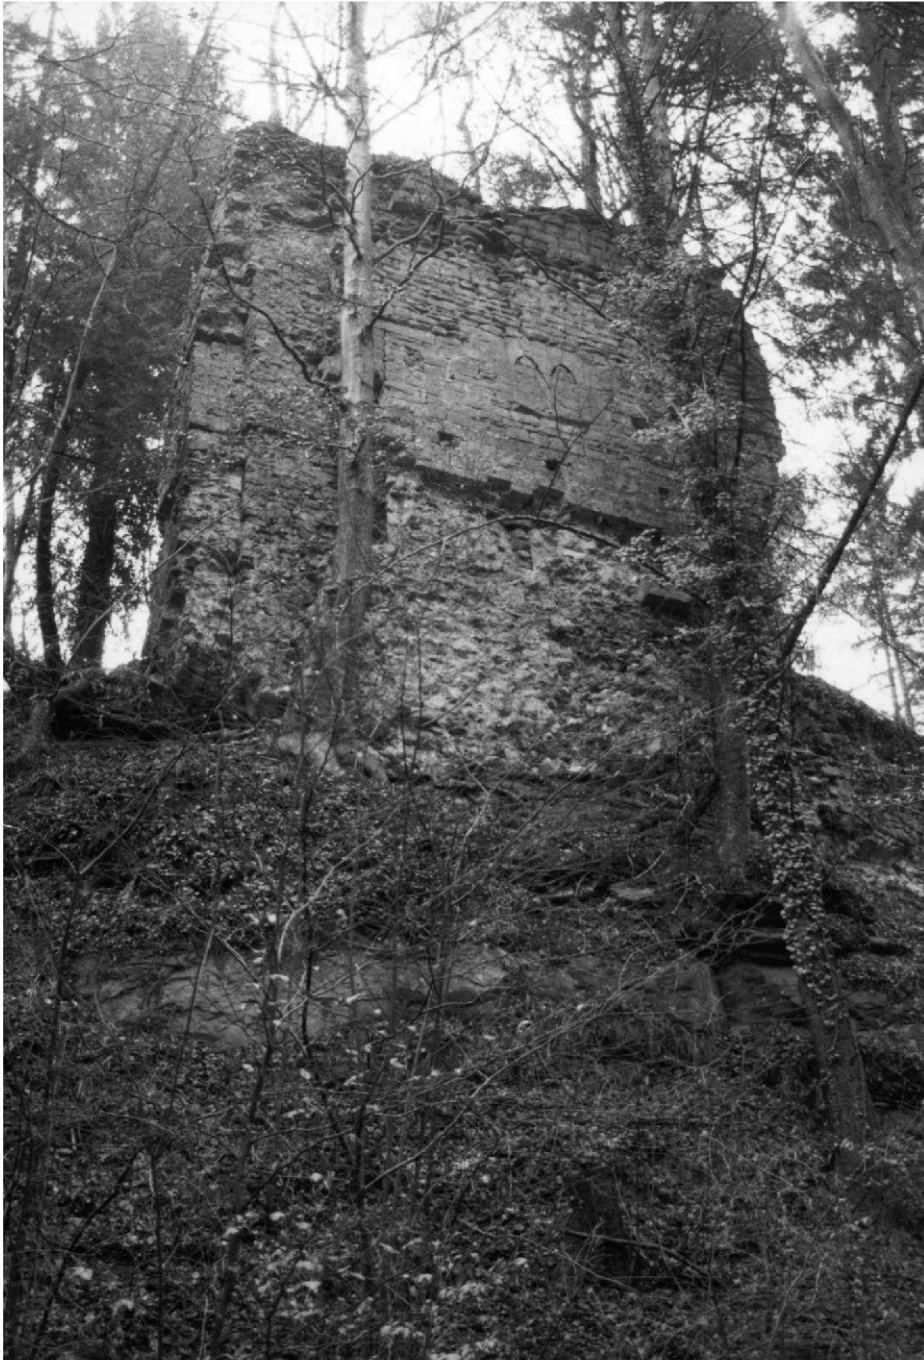
Arconciel, Westturm (Freiburg). Ansicht von Westen (Foto: Lukas Högl, Zürich).

ert und gleichzeitig aufgestockt. Dabei vermauerte man alle Öffnungen, transformierte den Wohnturm also in einen Wehrturm. Die Vormauerung im Innern und der Ruinenschutt aussen verdecken viele Teile des Bauwerks, und manche andere sind durch Einsturz ganz verloren gegangen. Die Beschreibung bleibt deshalb lückenhaft.

Das unterste Geschoss des Wohnturms scheint ein reines Sockelgeschoss gewesen zu sein, mit dem der Höhenausgleich zwischen Berg- und Talseite bewerkstelligt wurde. Das zweite Geschoss hat

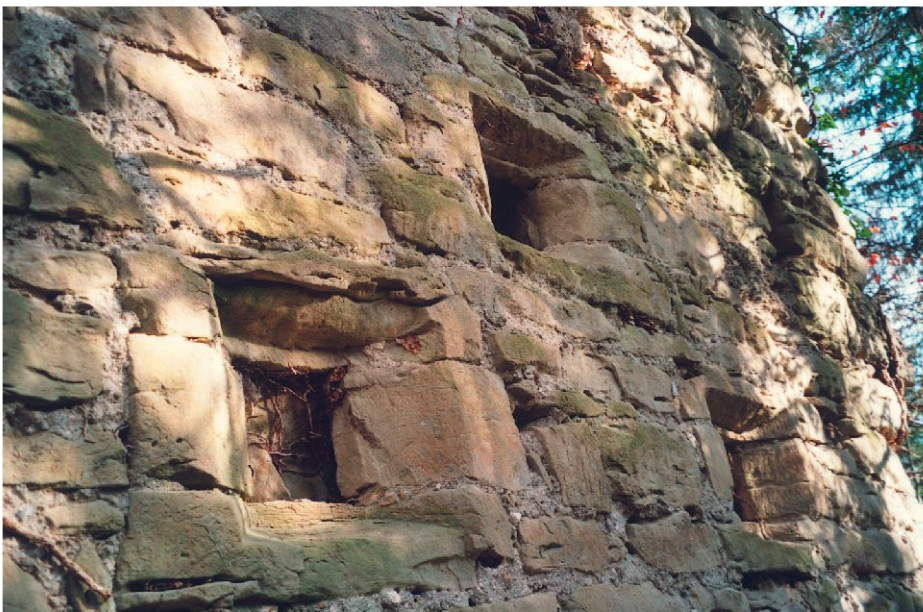
Arconciel, Westturm (Freiburg). Kleinfenstergruppe im Südteil der Westfassade, drittes Geschoss (Foto: Lukas Högl, Zürich).

eher unverglast und wohl mit Seitensitzen ausgestattet denken kann. Die Kleinfenstergruppe dagegen weist den südlichen Teil als hölzern ausgebauten, ofenbeheizten Raum aus.<sup>31</sup>

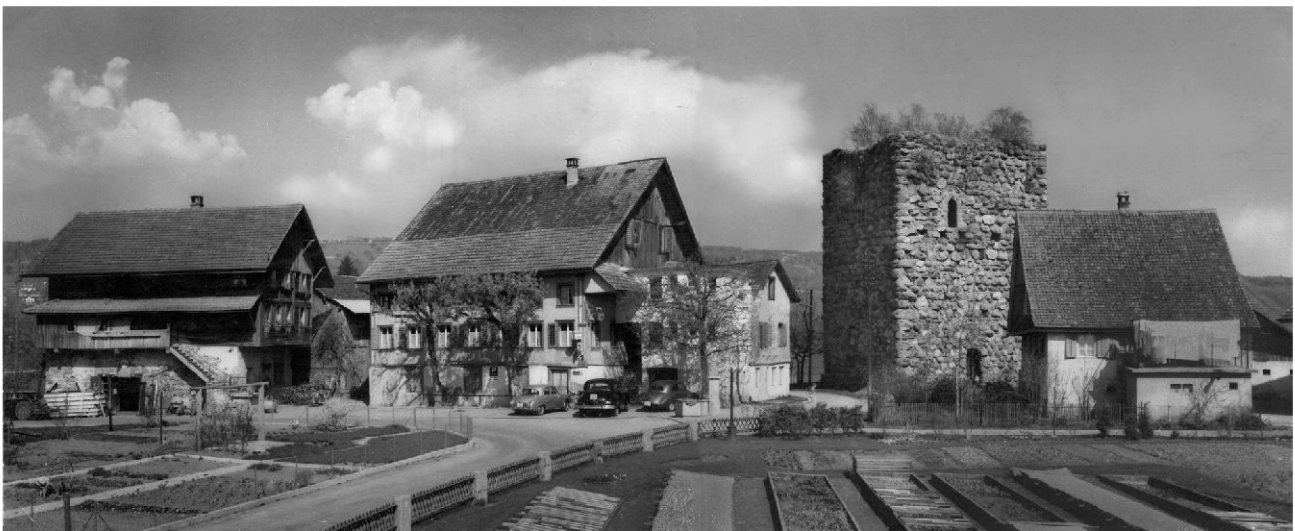
Turm zu Richensee (Luzern). Ansicht von Westen. Auf dem megalithischen Baukörper ruhte ursprünglich ein Obergaden (Foto: Denkmalpflege Luzern).

Die baulichen Gegebenheiten lassen klar erkennen, dass es sich um einen Obergadenturm handelt, dass also der eindruckliche Mauerkubus nur der Unterbau für einen wohl ebenfalls stattlichen, vielleicht zweistöckigen Obergaden war. Aus den archivalischen Angaben, die seine Funktion als Vogteisitz und Verwaltungszentrum belegen, ergibt sich ausserdem, dass es sich um einen Wohnturm handeln muss und nicht um einen Wehrturm.

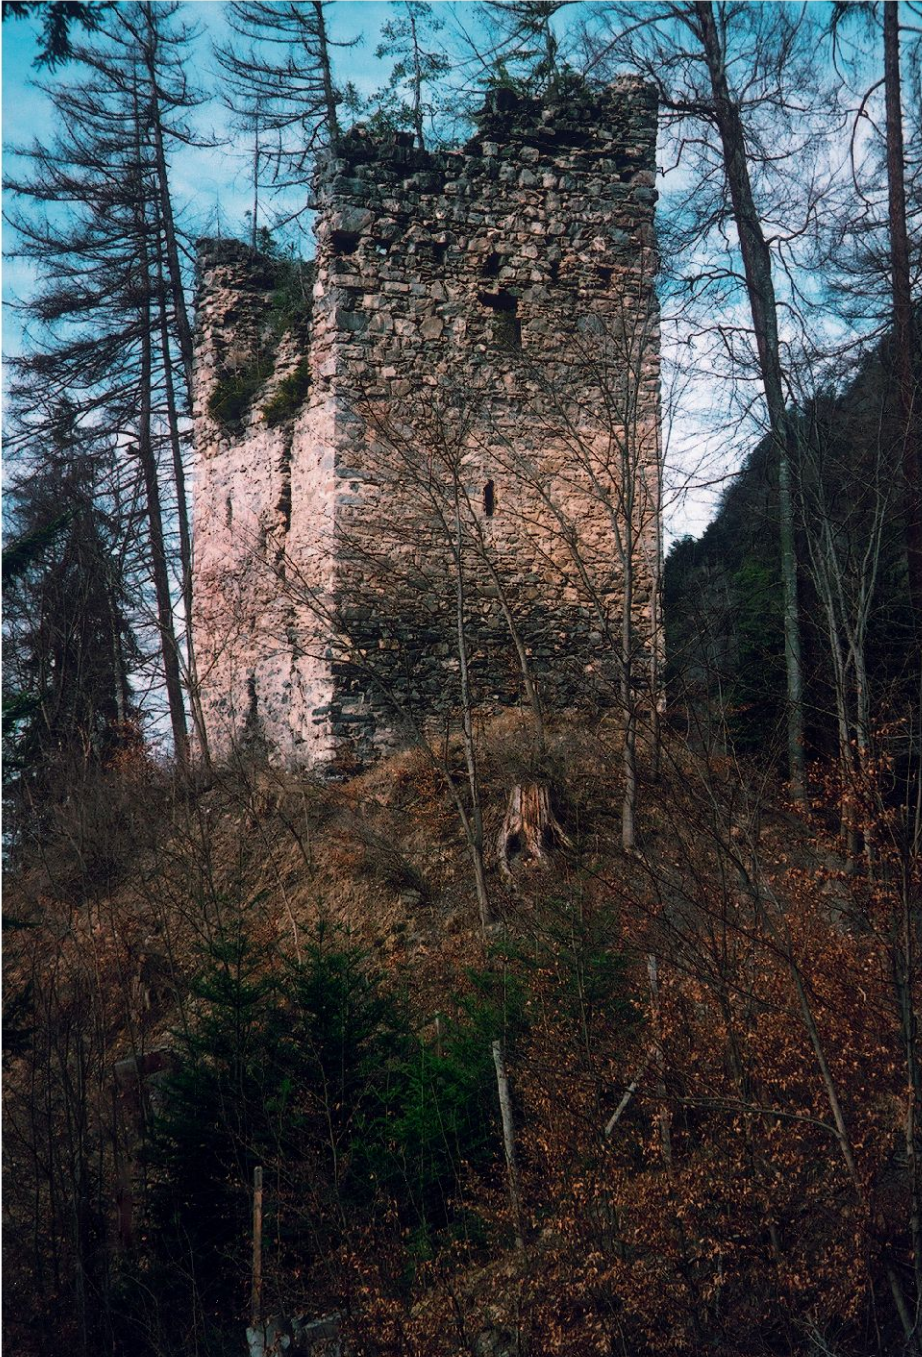
Klingenhorn. Ansicht von Südosten. Der Sockel des ehemaligen Obergadenturms ist am stärker deckenden Verputz zu erkennen (Foto: Lukas Högl, Zürich).

Aussen am Turm sind zwei Bauphasen durch den auffälligen Wechsel im Mauerbild leicht erkennbar. Der ursprüngliche Bau bestand aus einem zweigeschossigen gemauerten Sockel von knapp 9x9 m Grundfläche und knapp 9 m Höhe. In dessen unterem Geschoss gibt es nur eine Licht- und Luftscharte, im oberen Geschoss befinden sich der Hocheingang auf der Südseite und zwei ziemlich kleine Fensterscharten. Oben schliesst dieser Bau waagrecht ab. Darauf sass der hölzerne Obergaden. Das Mauerwerk ist auf der Innenseite von einem Feuer gerötet.

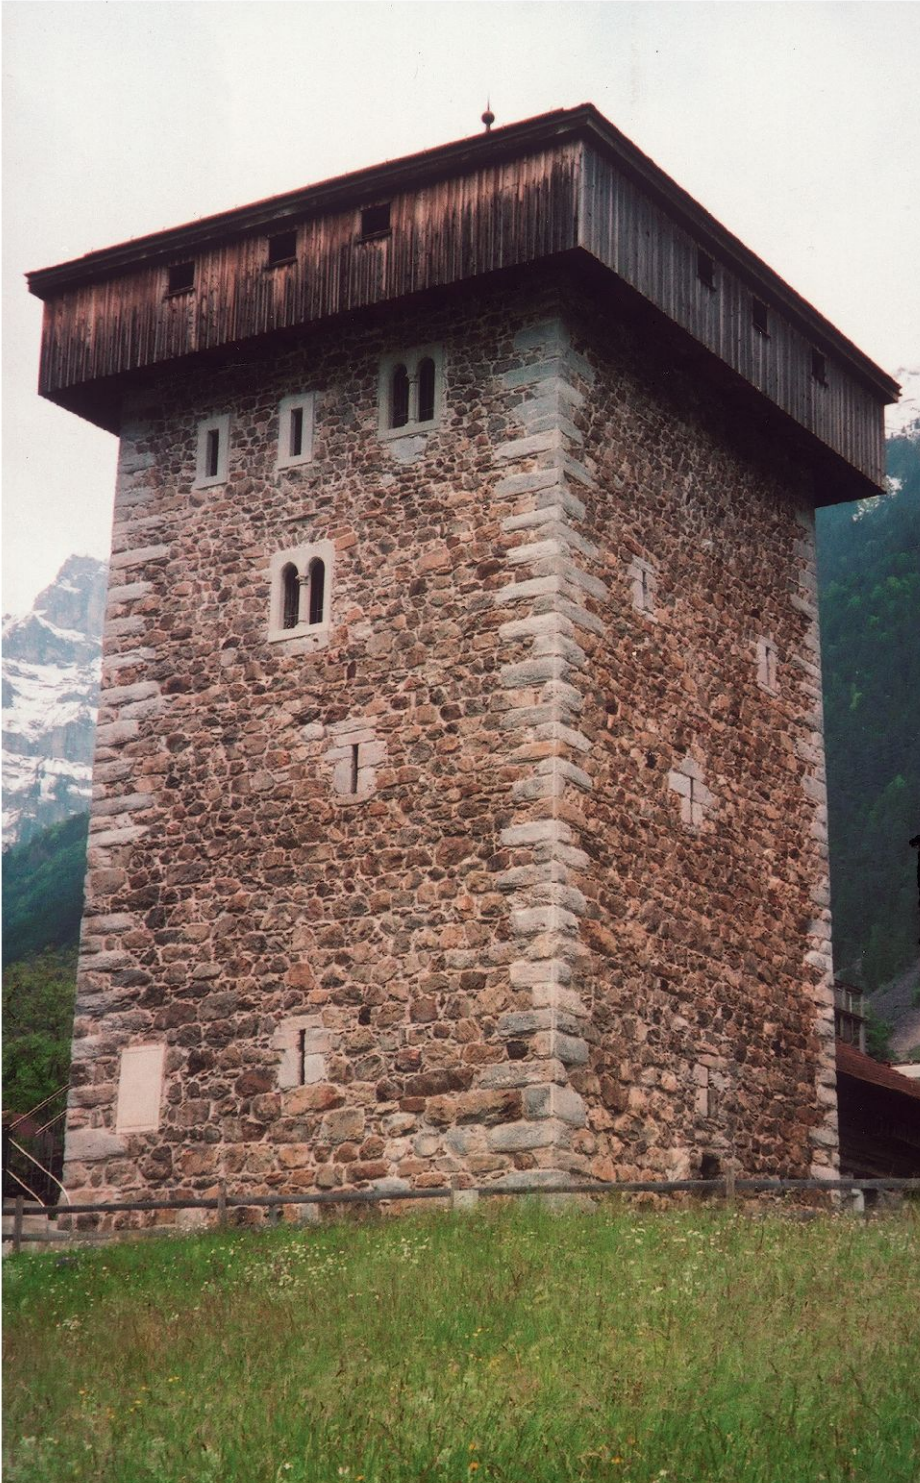
Turm zu Silenen (Uri).  
Ansicht von Südwesten  
(Foto: Lukas Högl, Zürich).

heute eine Beobachtung allfälliger Mörtelunterschiede oder Mörtelgrenzen nicht mehr möglich ist. Leichter erkennbar ist der Wechsel in der Gestalt der Ecksteine. Oberhalb der Linie sind sie im Allgemeinen regelmässiger gearbeitet und etwas grösser als unterhalb. Weniger auffällig, aber bei näherer Betrachtung gut zu sehen, ist der bemerkenswerte Umstand, dass der leichte äussere Anzug

der Turmmauern<sup>45</sup> vom Mauerfuss nur bis zu dieser Linie reicht, während die Mauerfluchten der folgenden Geschosse senkrecht verlaufen. Die genaue Beobachtung ist dank des sehr sorgfältig ausgeführten Kantenschlags der Eckquader möglich. Diesen Befunden steht die Tatsache gegenüber, dass, neben der grundsätzlichen Ähnlichkeit der Mauerstruktur unter- und oberhalb der fraglichen Linie, die besondere Ausbildung der Stockwerksabsätze und Balkenaufleger im Innern über die ganze Höhe des Turms gleich bleibt. Ich bewerte die divergierenden Befunde so, dass ich eine Bauphasegrenze zwar für wahrscheinlich halte, aber eine Etappengrenze mit gleichzeitiger Planänderung auch als möglich ansehe. Das heisst, dass eine erste Bauphase (beziehungsweise der Bau bis zum Etappenunterbruch mit Planänderung) die zwei untersten Geschosse des heutigen Turms umfasste. Im oberen dieser beiden Geschosse liegt der Hocheingang. Daneben verfügen beide lediglich über je zwei Lichtscharten, während Spuren jeder weiteren Ausstattung fehlen. Dieser erste Bauzustand erweist sich demnach als (mindestens geplanter) Obergaden-Wohnturm.
