Pioniergeist und Optimismus

Die Hetzer-Dachkonstruktion der Reithalle von St. Moritz

Manuel Maissen,
Fabrizio Gramegna und
Stefan M. Holzer

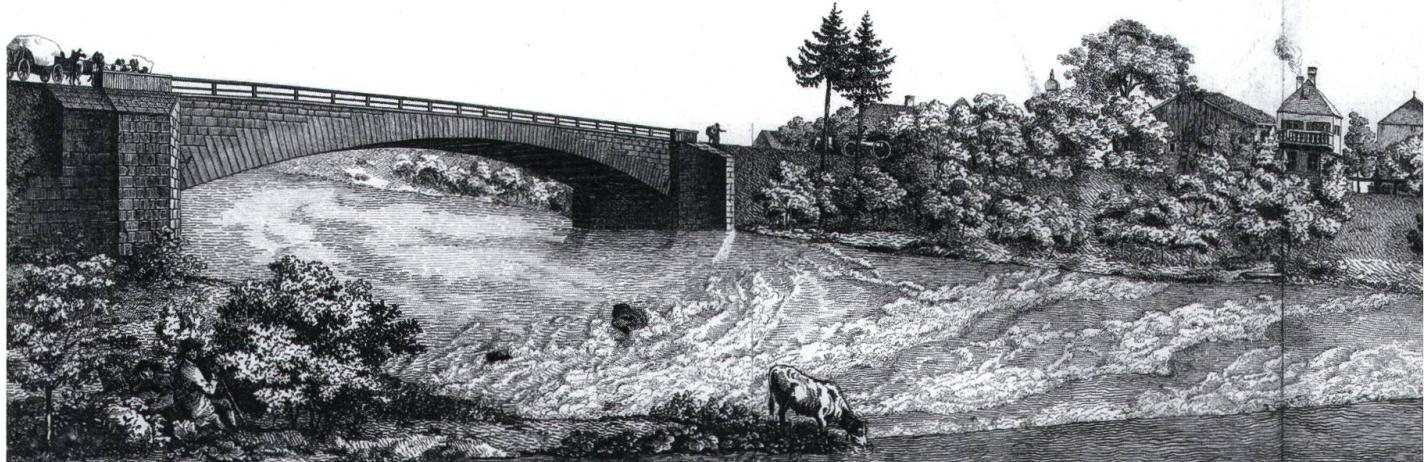
Abb. 3: Ansicht der beiden Brücken über die Alz, die 1809 (links) und 1811 von Carl Friedrich Wiebeking gebaut wurden. (Wiebeking, Wasserbaukunst, Taf. 119)

hinderten. Bei der 43 Meter spannenden Brücke über die Alz bei Altenmarkt nördlich des Chiemsees versuchte sich Wiebeking sogar erstmals an einer Verleimung der Brettlagen: «Diese Bretter werden nämlich mittelst Kohlfeuer erwärmet, dann wird die Oberfläche des untern und die untere Fläche des darauf zu liegen kommenden Brettes mit Tischlerleim dünn bestrichen; und so wird das untere Brett, oder die untern Bretter, und das obere Brett mit Zwingen dergestalt zusammengepresst, dass alle Bretter nur einen Holzkörper bilden.»⁴ (Abb. 3)

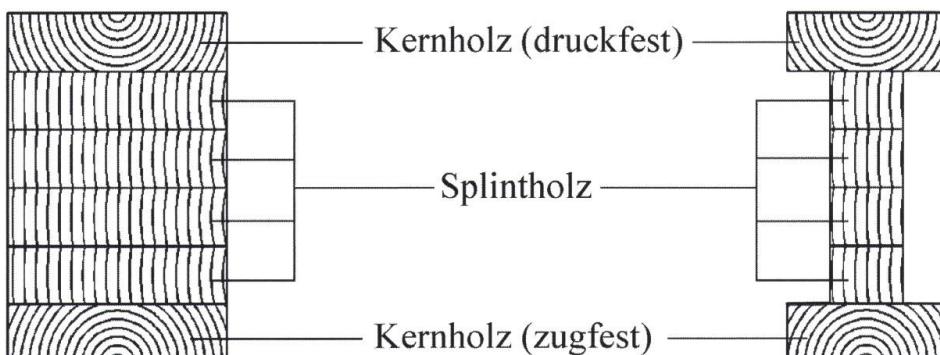
Abb. 5: Otto Hetzers Vorschlag zur Anordnung festerer Hölzer in den äusseren Zonen der Verbundbalken und Doppel-T-Träger. (Rug, Hetzer-Patent, S. 534, bearbeitet)

Ein anderer innovativer Ansatz von Hetzer war die gezielte Sortierung der Bohlen nach deren Festigkeit, damit das herzustellende Bauteil optimal für seine spätere Beanspruchung zusammengesetzt werden konnte. Dies bedeutet, dass es – ähnlich wie beim Eisenbeton – möglich war, die Materialeigenschaften optimal auszunutzen, indem ein druckfesteres Buchenholz und ein zugfesteres Fichtenholz zu einem einheitlichen Bauteil verbunden wurden. In den stark beanspruchten Zonen des Balkens verwendete man darüber hinaus das stärkere Kernholz und in den weniger stark beanspruchten Zonen das Splintholz. Die so entstandenen Verbundbalken enthielten somit in der oberen Druckzone ein druckfestes Kernholz, im mittleren Bereich ein schwächeres Splintholz und in der unteren Zugzone ein zugfestes Kernholz (Abb. 5).⁸ Die logische Weiterführung dieser Idee

bestand darin, dass in der mittleren Zone noch mehr (Splint-) Holz eingespart werden konnte, indem ein effizienterer Doppel-T-Querschnitt gewählt wurde.

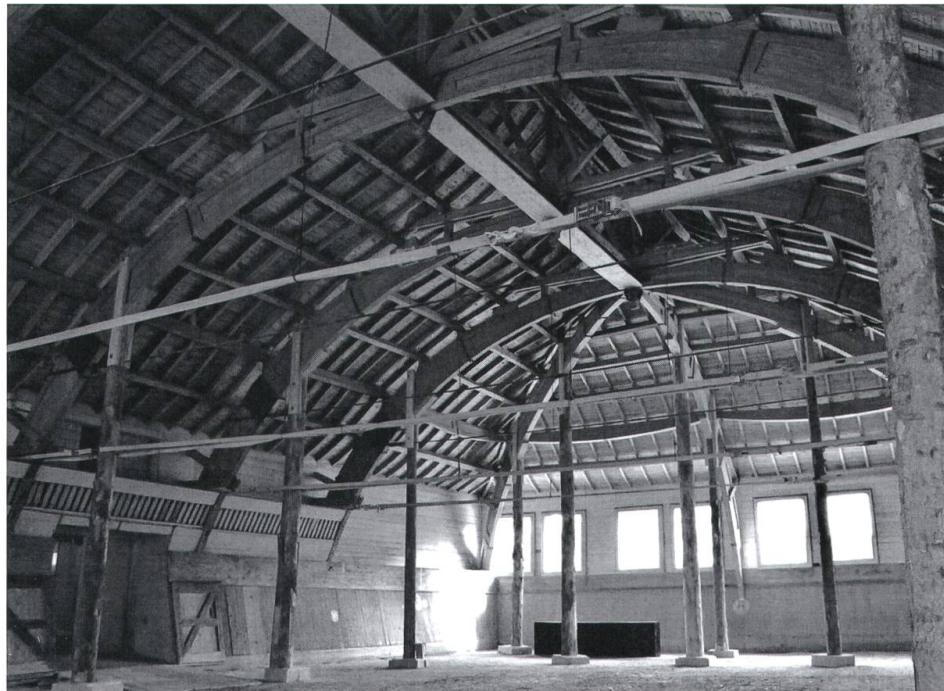
Abb. 8: Blick in die Reithalle Richtung Westen.

(Abb. 8). Die Schmalseiten werden durch zwei Halbbinder und zwei je 14 m lange, von den Ecken zum First laufenden Gratbinder gebildet. Im First werden die Horizontalkräfte der gegenüberliegenden Walme schliesslich über miteinander verbundene, verstärkte Pfetten ausgeglichen.

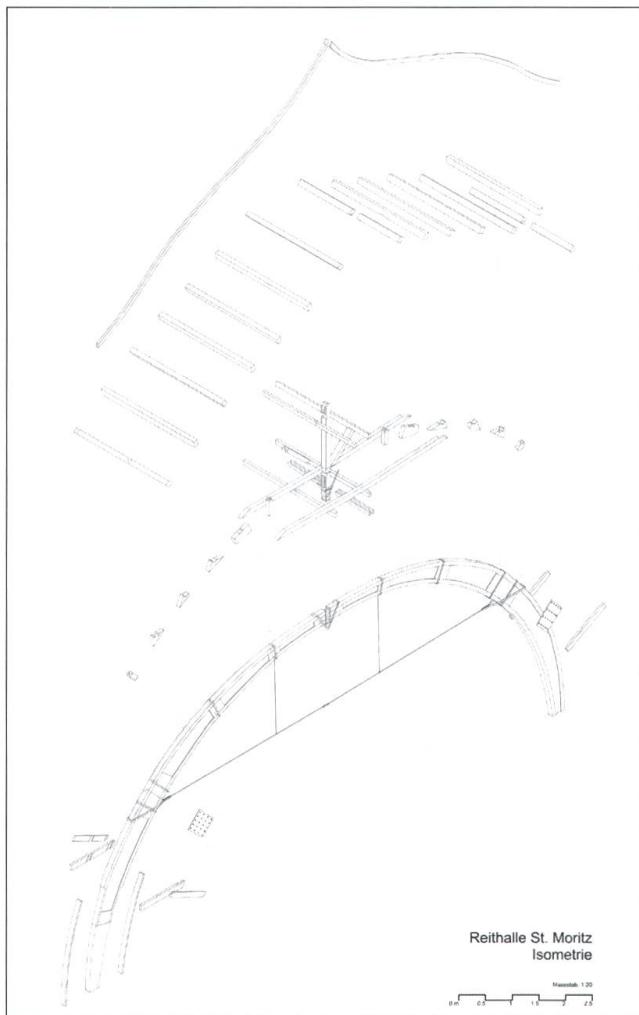
Abb. 9 (links): Isometriezeichnung eines Hetzerbinders nach einem verformungsge-rechten Aufmass mittels eines reflektorlosen Tachymeters.

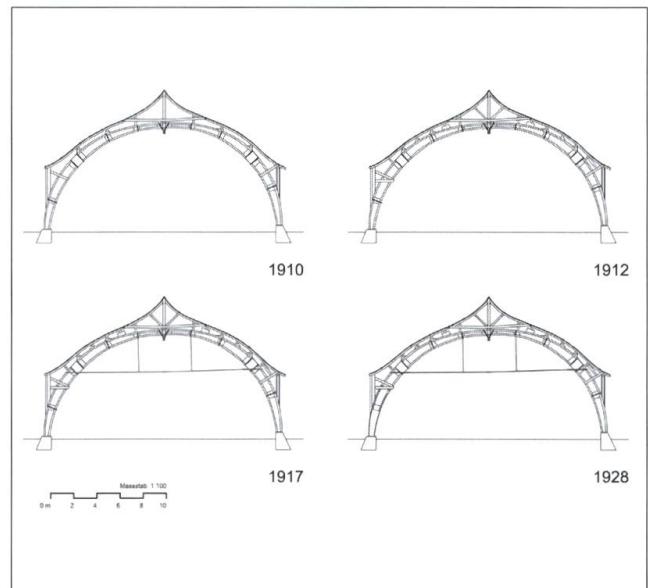
Abb. 10 (rechts): Der rekonstruierte Zustand der Reithalle nach dem Bau 1910 sowie die drei frühen Umbau- und Reparaturphasen zwischen 1912 und 1928.

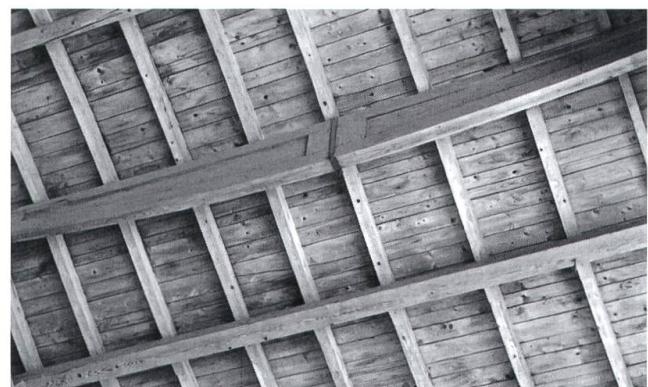
Abb. 11 (unten rechts): Vergleich einer verleimten und einseitig gebauchten Hetzer-Pfette des Originalbe-stands von 1910 (oben) und einer 1912 nachträglich ein-gebauten Vollholzpfette.

Die Unerfahrenheit mit der neuartigen Hetzerbauweise zeigte sich schon kurz nach der Fertigstellung der Reithalle, denn bereits zwei Jahre später musste die Dachkonstruktion über den Hetzerbindern zusätzlich verstärkt werden (Abb. 10). Ein Vergleich mit dem ursprünglichen Plan von 1910 (Abb. 7) zeigt, dass bei der Verstärkung die Anzahl der Pfetten verdoppelt wurde. Die zusätzlichen Pfetten erkennt man heute noch an ihrer weiter vom Hauptbinder entfernten Lage und dadurch, dass sie aus Vollholzbalken angefertigt wurden und nicht wie in der ursprünglichen Konstruktion als einseitig gebauchte Hetzer-Pfetten aus verleimtem Brettschichtholz (Abb. 11).

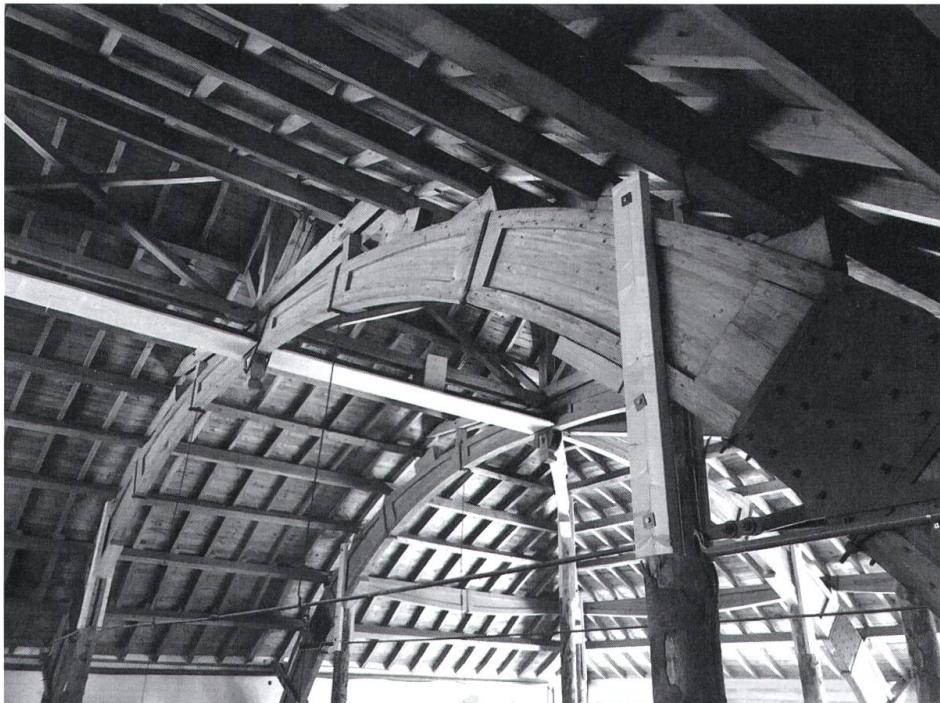
Abb. 13: Anbringung der Zugstange von 1917 über den originalen Befestigungsplatten der Hetzerbinder.
(F. Gramegna, 2018)

an eingeplant waren, erkennt man gut daran, dass deren Schlaufen über die Befestigungsplatten der Hetzerbinder verlaufen; wären die Zugbänder von Anfang an geplant gewesen, hätte man diese beiden Elemente sicherlich aneinander vorbeigeführt.

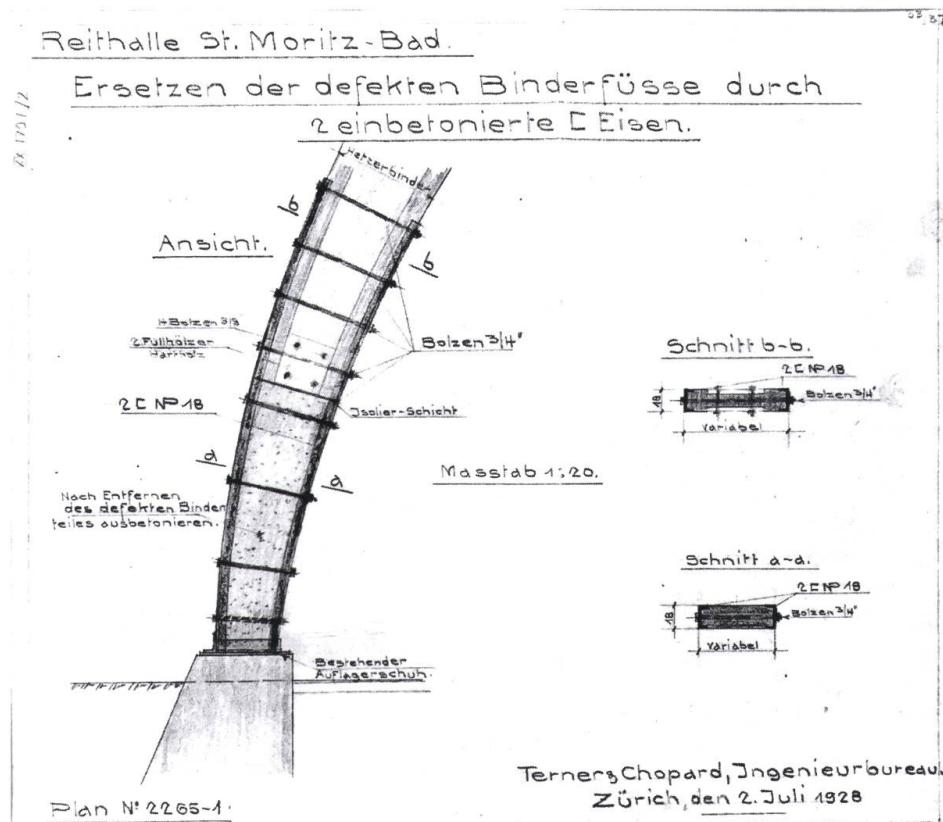
Abb. 14: Plan von Terner & Chopard zum Ersetzen der defekten Binderfüsse von 1928. (StAGR XX 179 F/2)

Eine weitere Massnahme folgte 1928, diesmal jedoch nicht wegen Verformungen, sondern aufgrund einer auf schlechte Belüftung zurückzuführenden Fäulnisschädigung der hinter einer seitlichen Beplankung versteckten Fusspunkte auf der Eingangsseite. Das Ersetzen der defekten Fusspunkte wurde wiederum durch Terner & Chopard geplant (Abb. 14). Die Fusspunkte über dem Auflagerschuh mussten dabei komplett entfernt werden und wurden anschliessend aus zwei in kurzen Abständen verbolzten Eisen wiederaufgebaut, wobei der durch die Entfernung der Fusspunkte entstandene Zwischenraum ausbetoniert wurde.

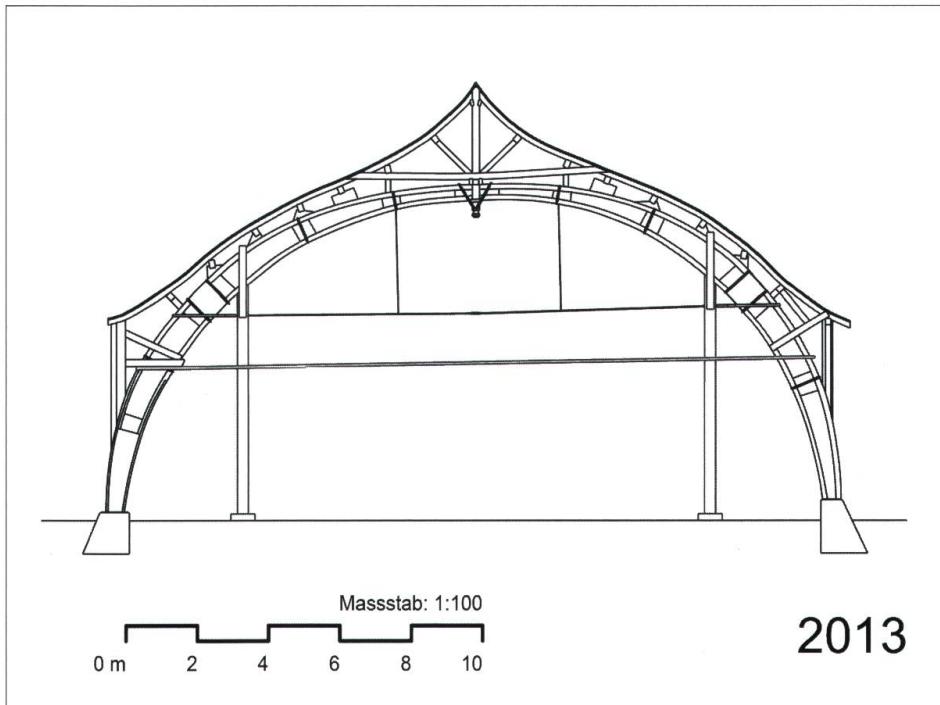
Abb. 15: Die nach der Schließung der Reithalle wegen Einsturzgefahr durchgeführten Sicherungsmassnahmen mit Baumstämmen und Spanngurten.
(F. Gramegna, 2018)

Nachdem 2012 im Firstbereich provisorische Verstärkungen an der Unterseite der Druckriegel eingebaut wurden, führte 2013 ein statisches Gutachten zur notfallmässigen Schliessung der Halle wegen Einsturzgefahr. Zur Sicherung des Gebäudes wurden die Hetzerbinder knapp über den verschraubten Stahlplatten mit Baumstämmen unterstützt (vgl. Abb. 8) und zusätzlich in Querrichtung mit Spanngurten stabilisiert, die nach oben an den Zugbändern aufgehängt wurden (Abb. 15). Leider sind die entsprechenden Gutachten, die zur Schliessung der Reithalle geführt haben, nicht öffentlich einsehbar; in verschiedenen Publikationen wird jedoch immer wieder auf die zu gering bemessene Schneelast von 180 kg/m^2 verwiesen.²¹ Zum Vergleich: Heute müsste man am Standort der Halle mit einer Schneelast von $731,7 \text{ kg/m}^2$ rechnen. Berücksichtigt man eine Abminderung wegen der vorhandenen Dachneigung, so bleiben immer noch mindestens $585,36 \text{ kg/m}^2$.²² An dieser Stelle muss aber darauf hingewiesen werden, dass die angenommene Schneelast von 180 kg/m^2 nicht aus den Konstruk-
