**Artikel:** Pioniergeist und Optimismus : die Hetzer-Dachkonstruktion der Reithalle von St. Moritz

## **Pioniergeist und Optimismus**

### **Die Hetzer-Dachkonstruktion der Reithalle von St. Moritz**

Manuel Maissen,  
Fabrizio Gramegna und  
Stefan M. Holzer

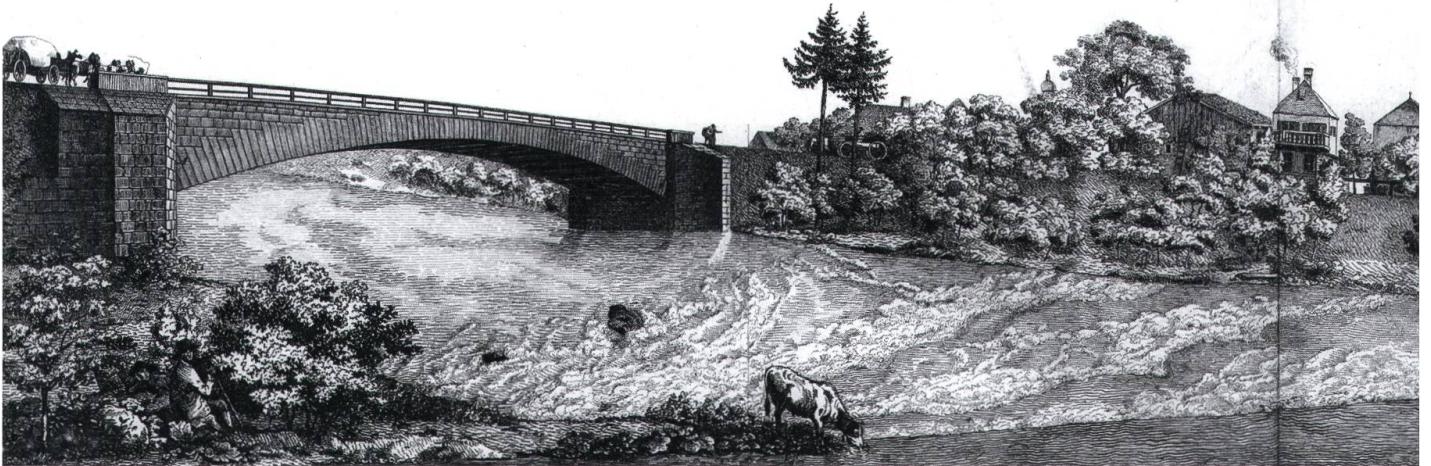
Abb. 3: Ansicht der beiden Brücken über die Alz, die 1809 (links) und 1811 von Carl Friedrich Wiebeking gebaut wurden. (Wiebeking, Wasserbaukunst, Taf. 119)

hinderten. Bei der 43 Meter spannenden Brücke über die Alz bei Altenmarkt nördlich des Chiemsees versuchte sich Wiebeking sogar erstmals an einer Verleimung der Brettlagen: «Diese Bretter werden nämlich mittelst Kohlfener erwärmet, dann wird die Oberfläche des untern und die untere Fläche des darauf zu liegenden Brettes mit Tischlerleim dünn bestrichen; und so wird das untere Brett, oder die untern Bretter, und das obere Brett mit Zwingen dergestalt zusammengepresst, dass alle Bretter nur einen Holzkörper bilden.»<sup>4</sup> (Abb. 3)

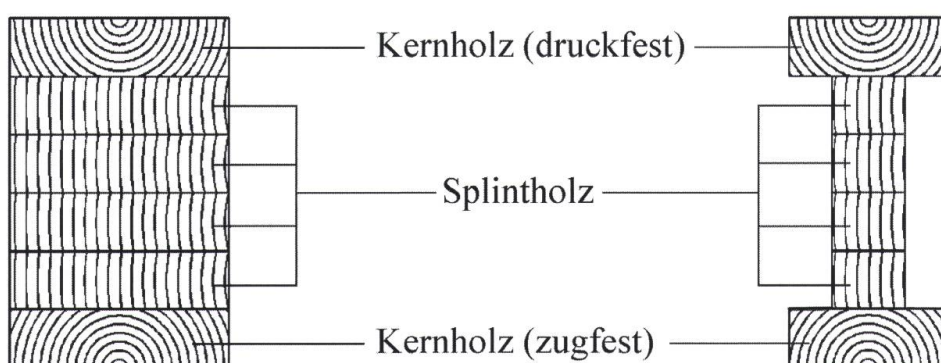
Abb. 5: Otto Hetzers Vorschlag zur Anordnung festerer Hölzer in den äusseren Zonen der Verbundbalken und Doppel-T-Träger. (Rug, Hetzer-Patent, S. 534, bearbeitet)

Ein anderer innovativer Ansatz von Hetzer war die gezielte Sortierung der Bohlen nach deren Festigkeit, damit das herzustellende Bauteil optimal für seine spätere Beanspruchung zusammengesetzt werden konnte. Dies bedeutet, dass es – ähnlich wie beim Eisenbeton – möglich war, die Materialeigenschaften optimal auszunutzen, indem ein druckfesteres Buchenholz und ein zugfesteres Fichtenholz zu einem einheitlichen Bauteil verbunden wurden. In den stark beanspruchten Zonen des Balkens verwendete man darüber hinaus das stärkere Kernholz und in den weniger stark beanspruchten Zonen das Splintholz. Die so entstandenen Verbundbalken enthielten somit in der oberen Druckzone ein druckfestes Kernholz, im mittleren Bereich ein schwächeres Splintholz und in der unteren Zugzone ein zugfestes Kernholz (Abb. 5).<sup>8</sup> Die logische Weiterführung dieser Idee

bestand darin, dass in der mittleren Zone noch mehr (Splint-) Holz eingespart werden konnte, indem ein effizienterer Doppel-T-Querschnitt gewählt wurde.

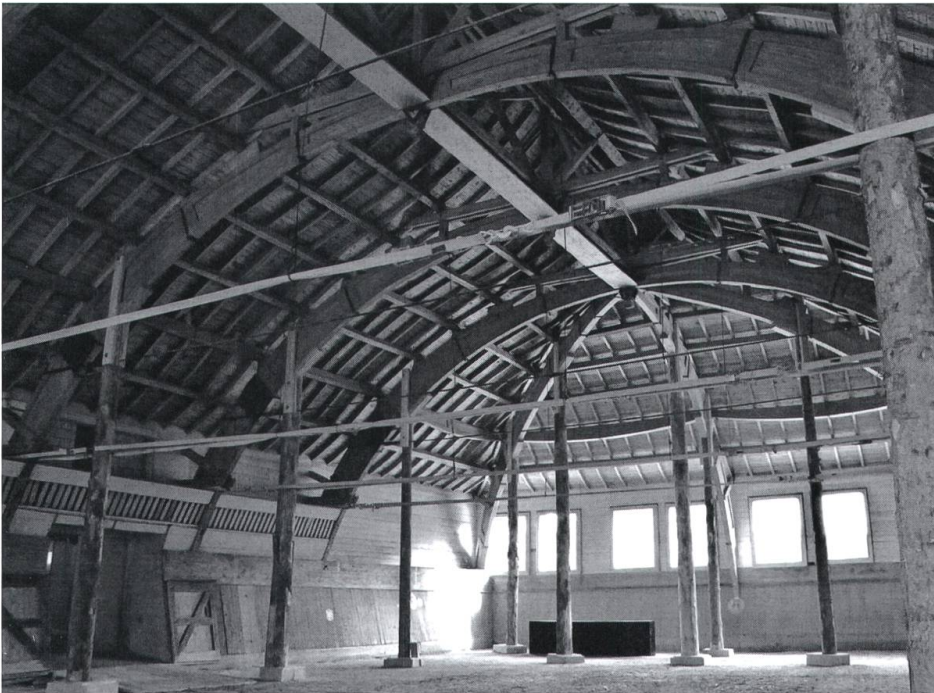
Abb. 8: Blick in die Reithalle Richtung Westen.

(Abb. 8). Die Schmalseiten werden durch zwei Halbbinder und zwei je 14 m lange, von den Ecken zum First laufende Gratbinder gebildet. Im First werden die Horizontalkräfte der gegenüberliegenden Walme schliesslich über miteinander verbundene, verstärkte Pfetten ausgeglichen.

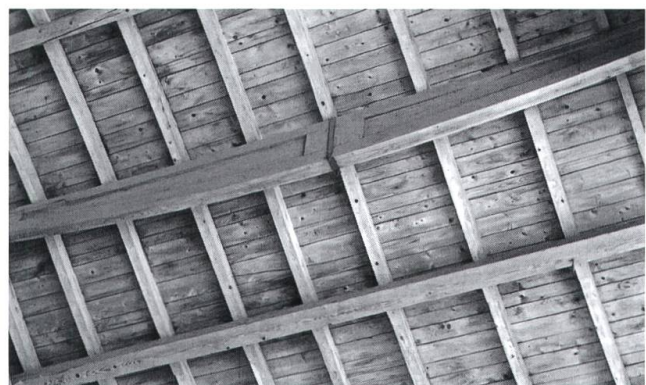
Abb. 11 (unten rechts): Vergleich einer verleimten und einseitig gebauchten Hetzer-Pfette des Originalbestands von 1910 (oben) und einer 1912 nachträglich ein- gebauten Vollholzpfette.

Die Unerfahrenheit mit der neuartigen Hetzerbauweise zeigte sich schon kurz nach der Fertigstellung der Reithalle, denn bereits zwei Jahre später musste die Dachkonstruktion über den Hetzerbindern zusätzlich verstärkt werden (Abb. 10). Ein Vergleich mit dem ursprünglichen Plan von 1910 (Abb. 7) zeigt, dass bei der Verstärkung die Anzahl der Pfetten verdoppelt wurde. Die zusätzlichen Pfetten erkennt man heute noch an ihrer weiter vom Hauptbinder entfernten Lage und dadurch, dass sie aus Vollholzbalken angefertigt wurden und nicht wie in der ursprünglichen Konstruktion als einseitig gebauchte Hetzer-Pfetten aus verleimtem Brettschichtholz (Abb. 11).

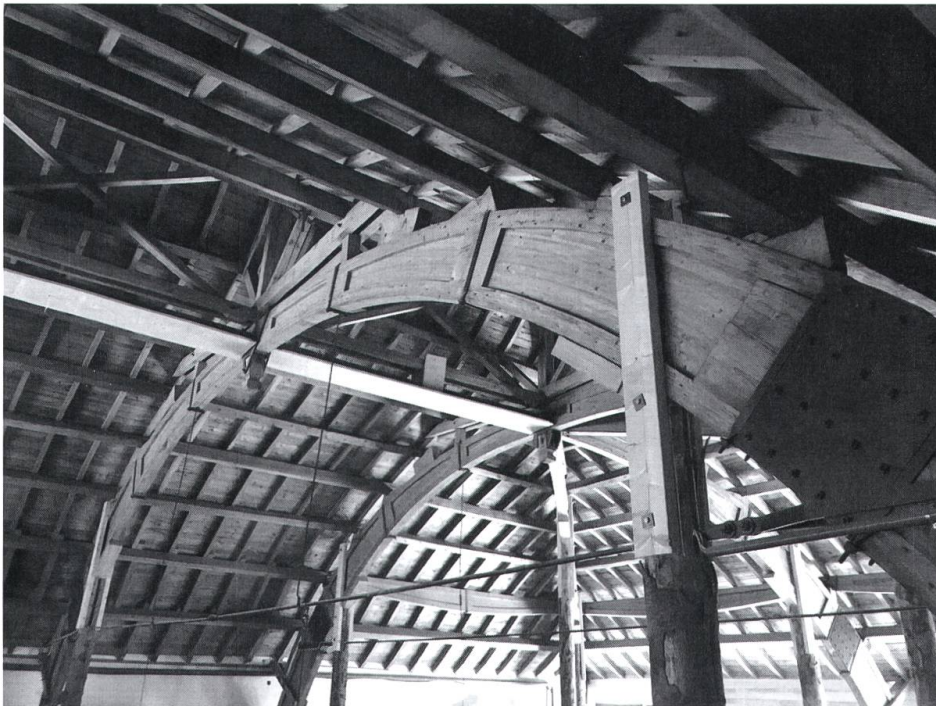
Abb. 13: Anbringung der Zugstange von 1917 über den originalen Befestigungsplatten der Hetzerbinder.  
(F. Gramegna, 2018)

an eingeplant waren, erkennt man gut daran, dass deren Schlaufen über die Befestigungsplatten der Hetzerbinder verlaufen; wären die Zugbänder von Anfang an geplant gewesen, hätte man diese beiden Elemente sicherlich aneinander vorbeigeführt.
