# **Kleine Massnahmen, grosse Wirkung : Analysen und Vorschläge aus der Sicht der Denkmalpflege zur Gestaltung der Fassaden am Kornplatz**

Zeitschrift: **Bündner Monatsblatt : Zeitschrift für Bündner Geschichte,  
Landeskunde und Baukultur**

Band (Jahr): - **(2000)**

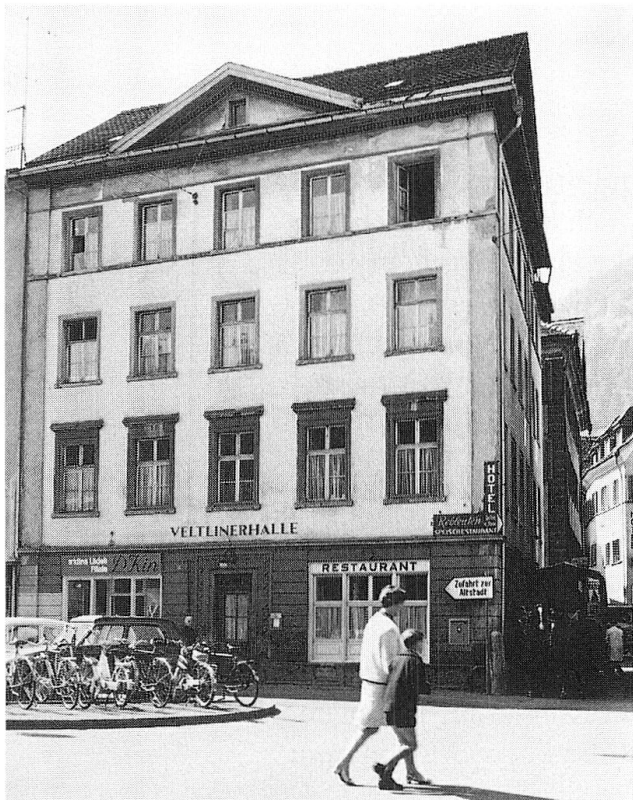
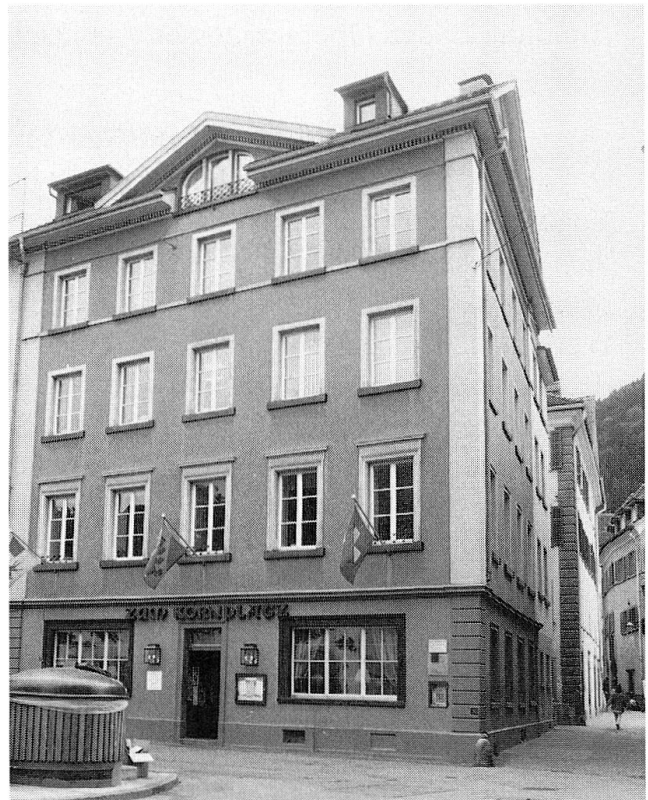
**Abb. 2 unten links:**  
Kornplatz Nr. 11,  
Aufnahme von 1969.  
(Foto StadtAC).

An der Ecke zur Herrengasse steht das markante viergeschossige Gasthaus zum Kornplatz, ein typischer Bau des Klassizismus um 1820, mit auffallend kubischer, fast würfelförmiger Gestalt, regelmässigem Fensterrhythmus und einem traufständigen Satteldach. Die rauh verputzte Fassade wird von Ecklisenen gerahmt und horizontal in Sockel, Mittelteil und Attika gegliedert. Das erste Obergeschoss, der «piano nobile», zeichnet sich durch überhohe Fenster mit Verdachungen aus, die Mittelachse betont ein flacher Dreiecksgiebel.

Beim Umbau von 1973 wurden zwei wesentliche Stilmerkmale verändert. Ursprünglich besass das ganze Sockelgeschoss eine horizontale Fugenteilung, in die das Hauptportal und die beiden Schaufenster integriert waren. Ausserdem wurde die Traufe mit dem Zahnschnittfries durch den Dachgeschossausbau unterbrochen.

Die Gesamtwirkung des Gebäudes ist zwar in einigen Details reduziert, insgesamt aber durchaus erkennbar klassizistisch. Eine allfällige Neugestaltung im Erdgeschoss sollte sich eine Verbesserung der Bindung zu den Obergeschossen zum Ziel setzen.

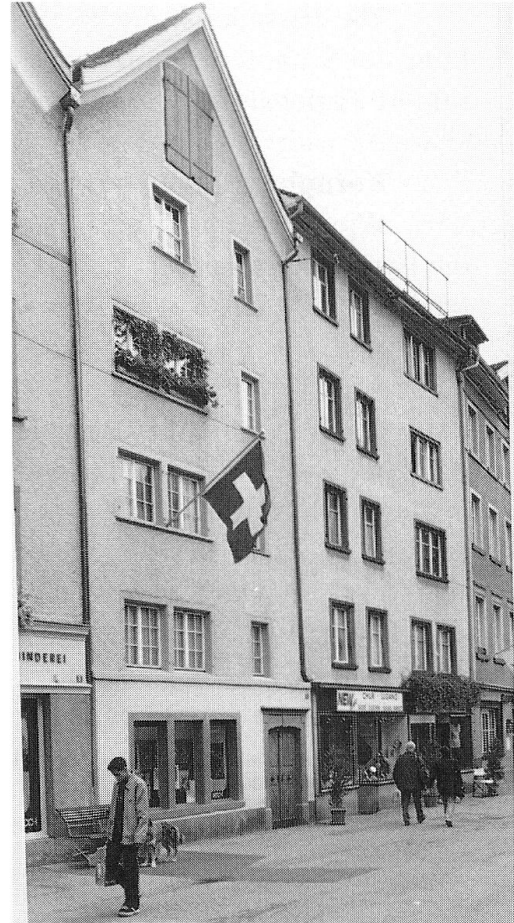
**Abb. 4 oben links:**  
Kornplatz Nr. 5–9,  
zwischen  
1898–1910.  
(Foto StadtAC).

Das jetzige Gebäude Kornplatz 9 bestand ursprünglich aus zwei spätmittelalterlichen Wohnhäusern. Dies lässt sich bei genauem Hinsehen noch heute an der Fassade ablesen. Der linke Hausteil (ehem. Nr. 7) wurde vom Kornplatz her erschlossen, während bei Haus Nr. 9 der Verkaufsladen gegen den Platz, der Hauseingang und die Backstube zur Paradiesgasse hin angeordnet waren. 1956 erfolgte der Umbau, der beide Hausteile zusammenfasste. Der rechte Hausteil (ehem. Nr. 9) zeigt die ursprüngliche Fensterteilung – im 1. Obergeschoss ein Fensterpaar, darüber je ein Drillingsfenster –, der linke Hausteil (ehem. Nr. 7) besass eine andere Stockwerkeinteilung als heute mit einem zusätzlichen Geschoss. Die jetzige Fenstereinteilung wurde der Höhe der nebenstehenden Fenster von Haus Nr. 9 angepasst. Das Erdgeschoss von 1956 ist grosszügig im Stil der Zeit verglast und zeigt zwei Ladeneingänge, ursprünglich für den Verkaufsladen der Bäckerei Konditorei Bayer und für die «Milchbar», einem für die fünfziger Jahre neuen Gastronomietyp.

Das schmale giebelständige Haus Nr. 5 mit der markanten Aufzugsluke im Giebel zeigt heute eine relativ nüchterne Fassade, die dem Spätmittelalter die Referenz erweist. An der Fassade ablesbar ist die Aufteilung im Innern mit dem Treppenhaus im Bereich der Einzel Fenster rechts und dem Wohntrakt mit der Wohnstube im 2. Obergeschoss, erkennbar am Zwillingsfenster mit den profilierten spätgotischen Steingewänden. Die Spuren einer klassizistischen Neugestaltung des 19. Jahrhunderts – Verdachungen der Fenster sowie Eckpilaster – wurden entfernt. Erhalten geblieben sind die schöne biedermeierlich-klassizistische Eingangstüre mit behauenen Portalgewänden und ein Fenster mit hölzernem Mittelposten aus derselben Zeit im 4. Obergeschoss.

Bei einer Sanierung der Aussenhaut ist die farbliche Absetzung der beiden Hausteile in Erwägung zu ziehen. In jedem Fall erhalten werden soll die elegante Ladenfront mit den feinen eloxierten Aluminiumprofilen von 1956. Das Erdgeschoss erhielt den herben Charme der fünfziger Jahre vollständig zurück, wenn die Beschriftung wieder in der ursprünglichen Art angebracht würde.

Die Fassade ist noch sehr aussagekräftig. Die etwas derbe Wirkung der Schaufenster im Erdgeschoss könnte bereits durch eine behutsamere Farbwahl am Gewände verbessert werden.

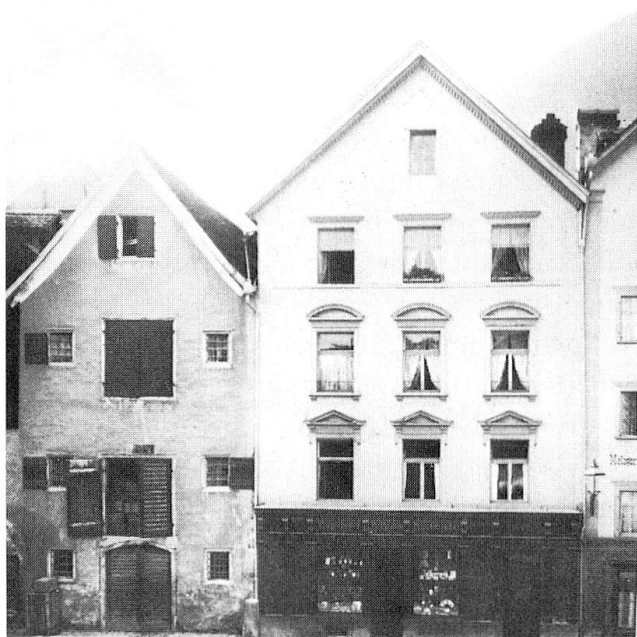
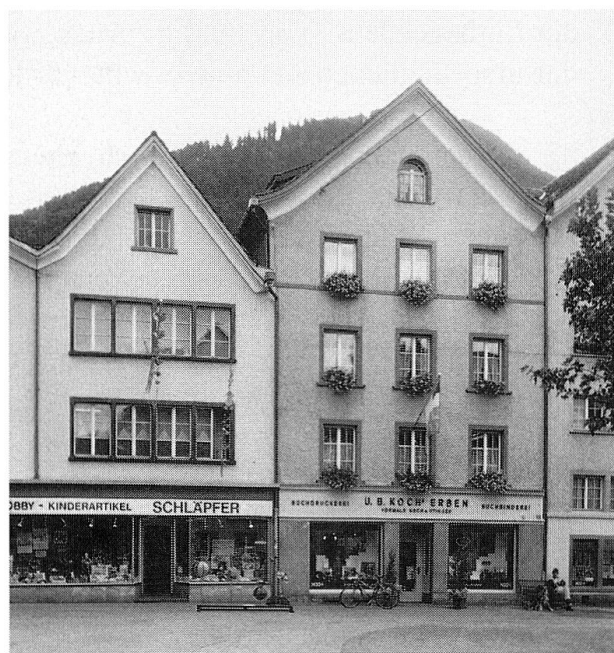
**Abb. 6 unten links:**  
Kornplatz Nr. 1 und 3, historische Aufnahme aus: Peter Metz/Heinrich Jecklin, Chur einst und heute, Chur 1982, S. 114 unten).

Wie am benachbarten Kornplatz 5 wurde auch beim Haus Nr. 3 die Fassade purifiziert, indem klassizistische Bauelemente aus dem späten 19. Jahrhundert – Fensterverzierungen sowie Dachuntersicht mit Zahnschnitt – entfernt wurden. Ebenso wurde die Gestaltung des Erdgeschosses verändert. Während die frühere Haustüre auf der rechten Seite ins Treppenhaus führte, erschliesst heute ein zentraler Eingang den Laden, der die ganze Fläche des Erdgeschosses einnimmt und sogar ins benachbarte Haus Nr. 5 übergreift. Die symmetrische Gestaltung des Sockelgeschosses nimmt aktuelle Architekturelemente der dreissiger Jahre auf, die durchaus erhaltenswert sind. Zu prüfen ist, ob Jalousieläden die Wirkung der Fassade verstärken könnten.

Das kleine giebelständige Gebäude östlich von Nr. 3 wurde 1957 mit dem «Salishaus», Casinoplatz 7, verbunden. Ursprünglich waren diese Bauten durch eine schmale Gasse voneinander getrennt. Das Gebäude am Kornplatz Nr. 1 war bis zu diesem Zeitpunkt kein Wohnhaus, sondern ein dreigeschossiges Lagerhaus, «Magazin» genannt, mit je einer grossen Aufzugsluke in jedem Obergeschoss.

Die jetzige Gliederung mit Reihenfenstern, eine historisierende Interpretation, die an spätgotische Vorbilder anlehnt, passt durchaus ins

Ensemble. Problematischer wiegt die Zusammenfassung der beiden Häuser, insbesondere im Erdgeschoss, welches die ehemals getrennten Baukörper mittels einer durchgehenden Glasfront verbindet, so dass die beiden Hausfassaden nun ohne Basis auf den Schaufenstern zu schweben scheinen. Wünschenswert wäre die optische Strukturierung und Lesbarkeit der beiden Bauten, beispielsweise durch die Andeutung der Brandmauern im Erdgeschoss.

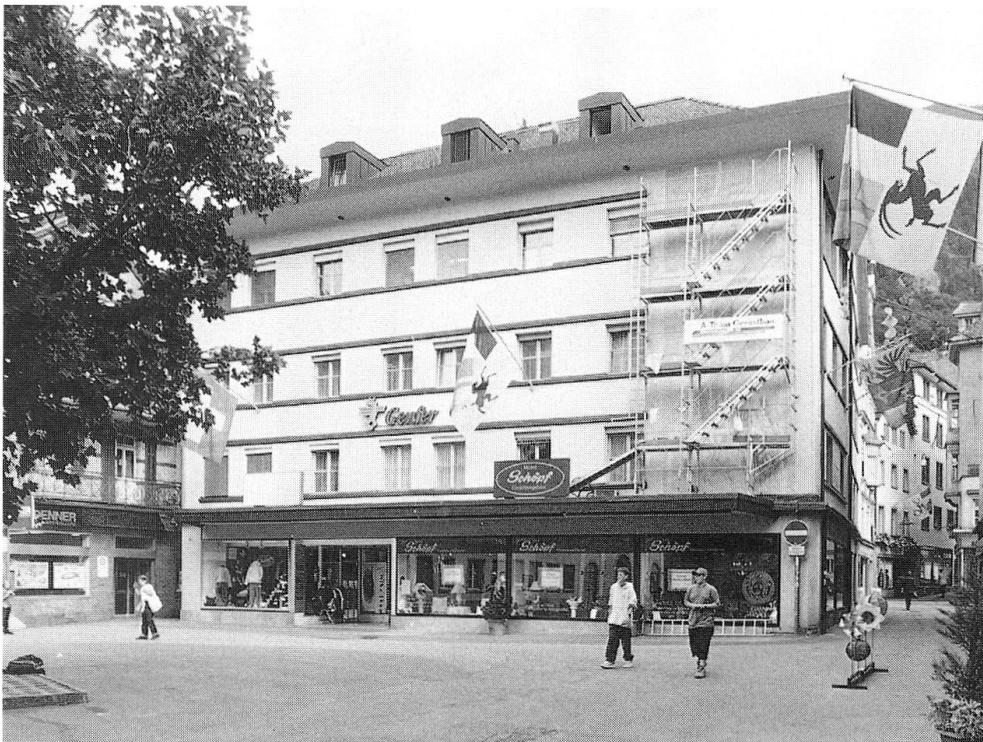
Nachdem das Kaufhaus Globus ausgezogen war, erfolgte 1965 der Umbau zum Geschäftshaus Foppa durch den Architekten Theodor Hartmann. Erdgeschoss und erstes Obergeschoss wurden zu einem Laden zusammengefasst. Gleichzeitig erfolgte der Durchbruch vom Casinoplatz zur Poststrasse. Damit konnte das Haus von dieser rückwärtigen Passage her erschlossen werden. 1973 wurde der platzseitige Eingang um eine Achse versetzt und mit dem Treppenhaus verbunden.

**Abb. 9: Kornplatz Nr. 2, heutige Aufnahme (Foto DPG). Das Wandbild von Carigiet ist zur Zeit in Restaurierung.**

Das prominente Gebäude, welches die östliche Platzfront abschliesst, weist in seiner Detaillierung in die fünfziger Jahre. Bei einer allfälligen Sanierung sollte dieser Zustand wiederhergestellt werden, insbesondere die Vordächer mit ihrer ursprünglichen Profilierung und die Schaufensterfront mit ihren naturbelassenen Aluminiumprofilen. Schaufenstergestaltung und Reklamebeschriftung sollten sich wieder in den Dienst der Architektur stellen.

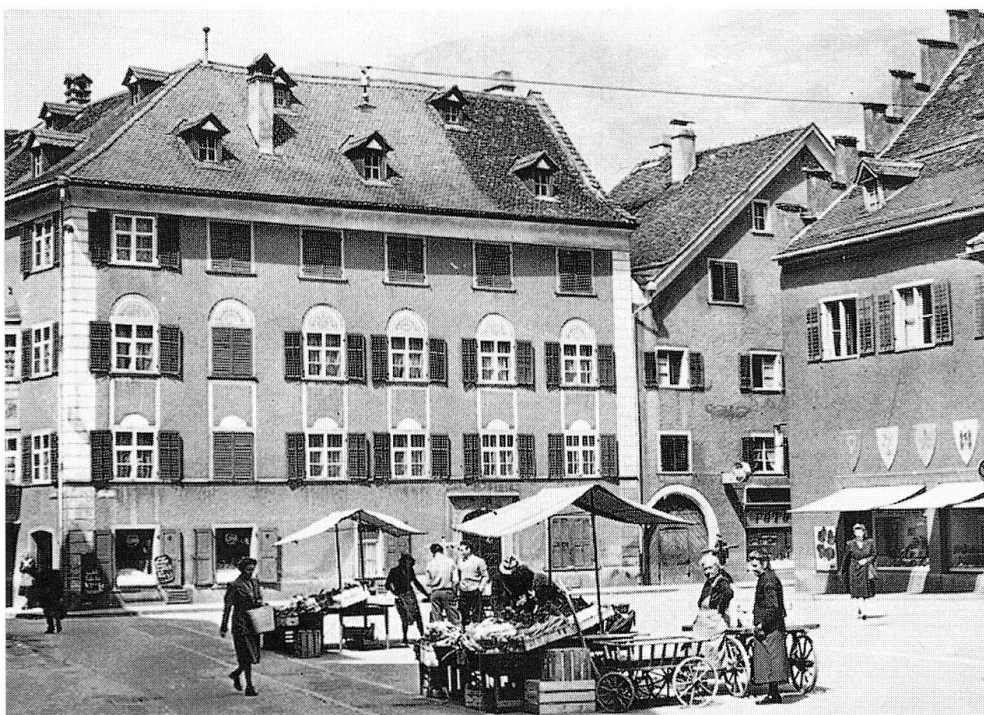
Abb. 14: Kornplatz Nr. 12, historische Aufnahme. (Foto Sammlung Hans Dönnz).

Das fünfgeschossige Büro- und Geschäftshaus an der Ecke Kornplatz/Untere Gasse bildet den westlichen Abschluss des Platzes. Das 1959 von Architekt Gaudenz Domenig erstellte Gebäude ersetzte die zwei Häuser Capeller und Jörger, das erste ein barockes Gebäude mit Walmdach und schön proportionierter Fassade mit Heimatstilornamentik, das zweite ein giebelständiges Haus mit rundbogiger Durchfahrt zum Hof. Der Kornplatz verlor durch diesen Abbruch viel von seinem Altstadtcharakter. Der Neubau von Domenig zeigt einige typische Attribute der fünfziger Jahre, so insbesondere das im Bereich des Restaurants auskragende 1. Obergeschoss mit seiner feinen Glaskeramikverkleidung, ferner das weit auskragende Vordach mit darüberliegendem, flach geneigtem und kaum in Erscheinung tretenden Walmdach.
