Artikel: Travaux à l'amphithéâtre d'Avenches
Autor: Cart, William
DOI: <https://doi.org/10.5169/seals-241386>

TRAVAUX A L'AMPHITHÉÂTRE D'AVENCHES

Premier rapport.

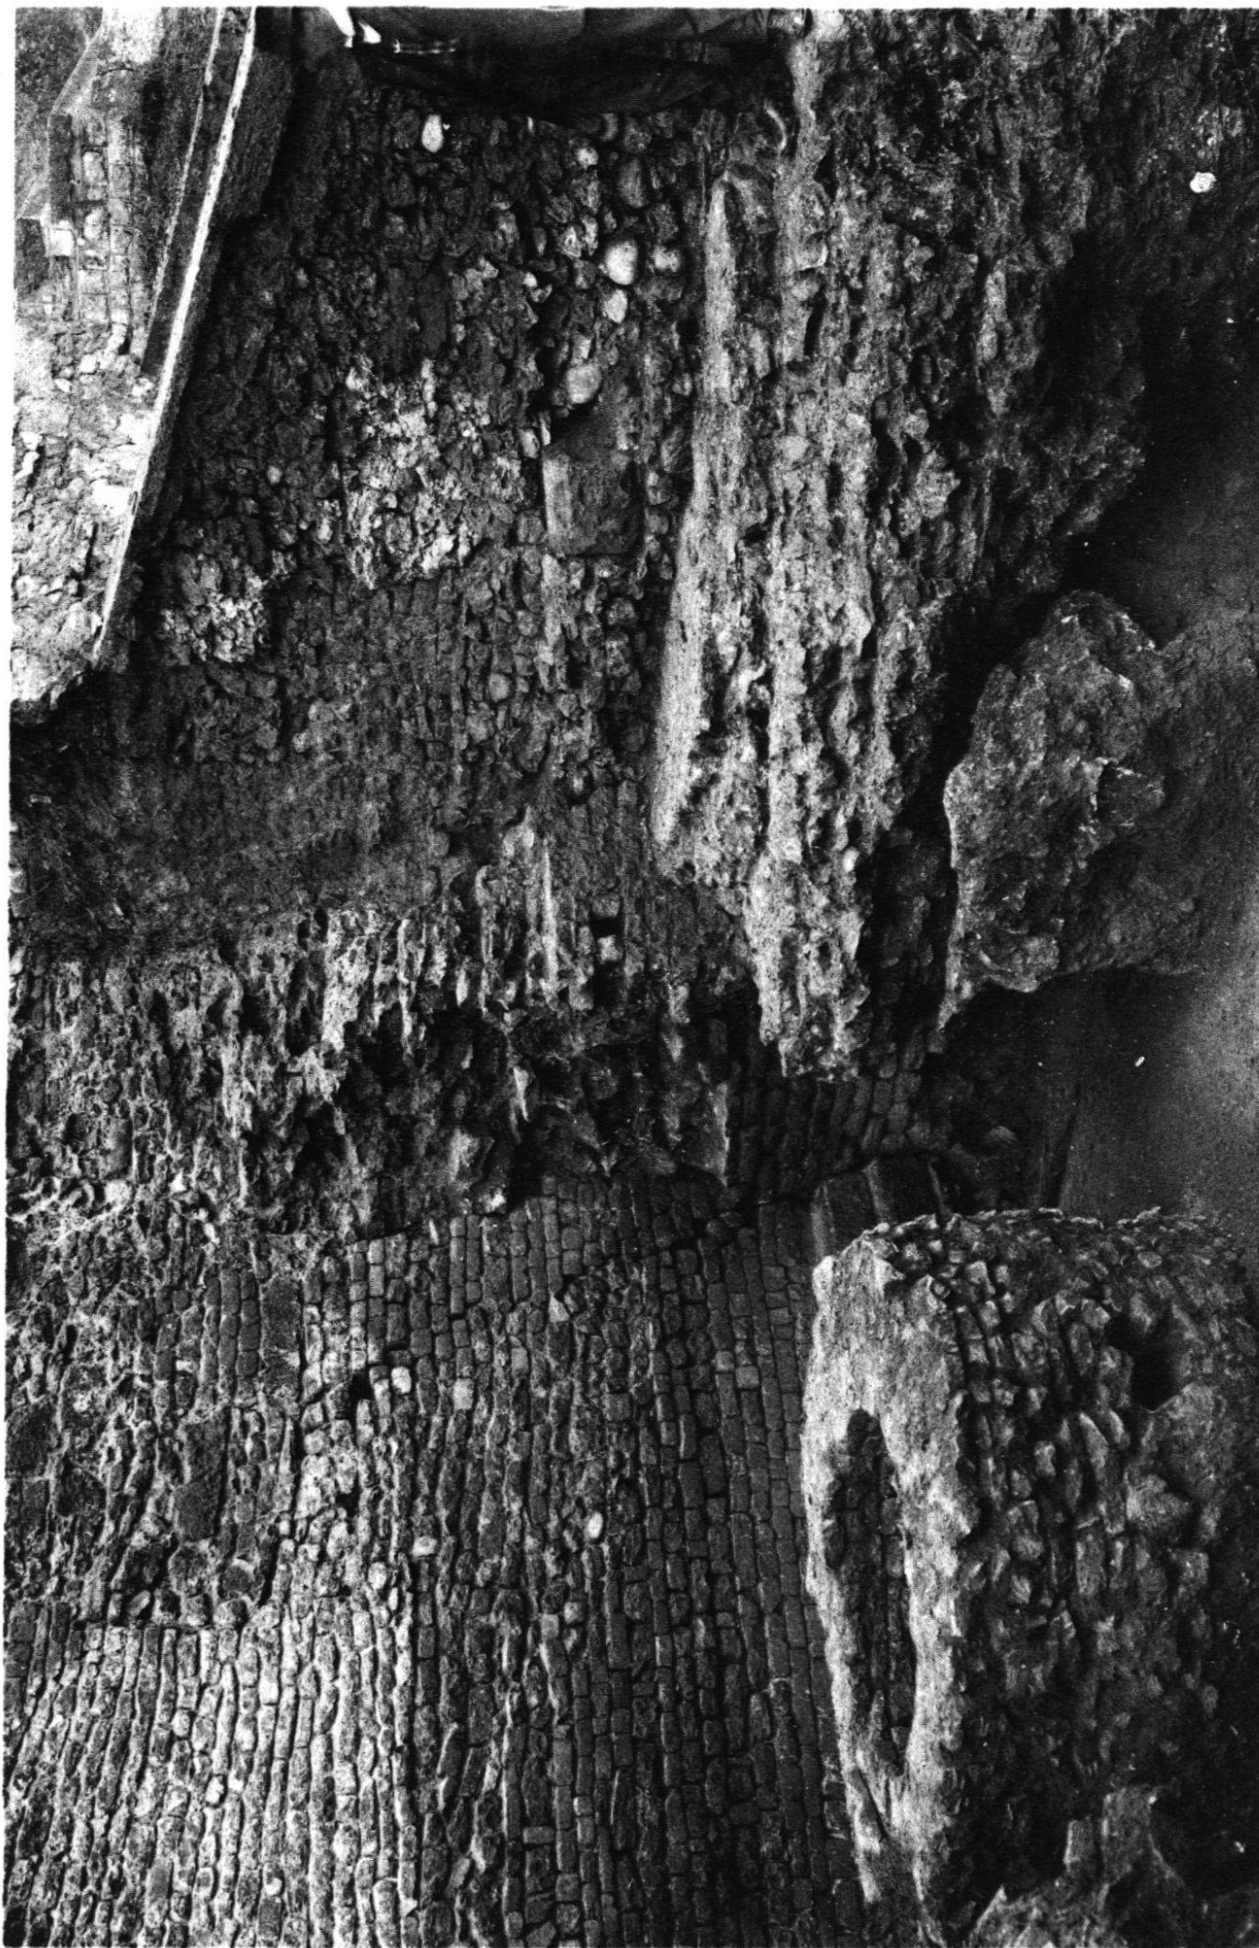
Partant de l'angle NO du donjon pour pénétrer dans l'intérieur de l'Amphithéâtre, on a peu à peu déblayé, sur une longueur de 10^m50, un couloir large de près de 3 m., dont la voûte est encore conservée sur plus de deux tiers de son étendue¹; le sommet de l'intrados de cette voûte est à 1^m33 au-dessous du dallage en mortier du « local quadrangulaire » (plan, E) situé au pied occidental de la Tour; le couloir est séparé de ce local par des maçonneries de 2 m. d'épaisseur. A l'est, donc au pied nord du donjon, ce passage conduit, de plain-pied, dans un local affectant la forme d'un rectangle irrégulier², tout à fait pareil, forme et dimensions (largeur 5 m., longueur 6 m. et 7^m30), au « caveau de la pirogue », et borné au nord par un mur de 1^m45 d'épaisseur, au sud par la paroi de la Tour. Ce local aussi est voûté, en tuf, comme le « caveau de la pirogue », tandis que le local intermédiaire (plan, E), sensiblement plus large, est voûté en moellons de pierre jaune. La voûte menaçant ruine, il a fallu en refaire une bonne partie; une ligne de tuiles rouges sépare, comme toujours et partout, ce qui est réfection moderne de ce qui est maçonnerie antique.

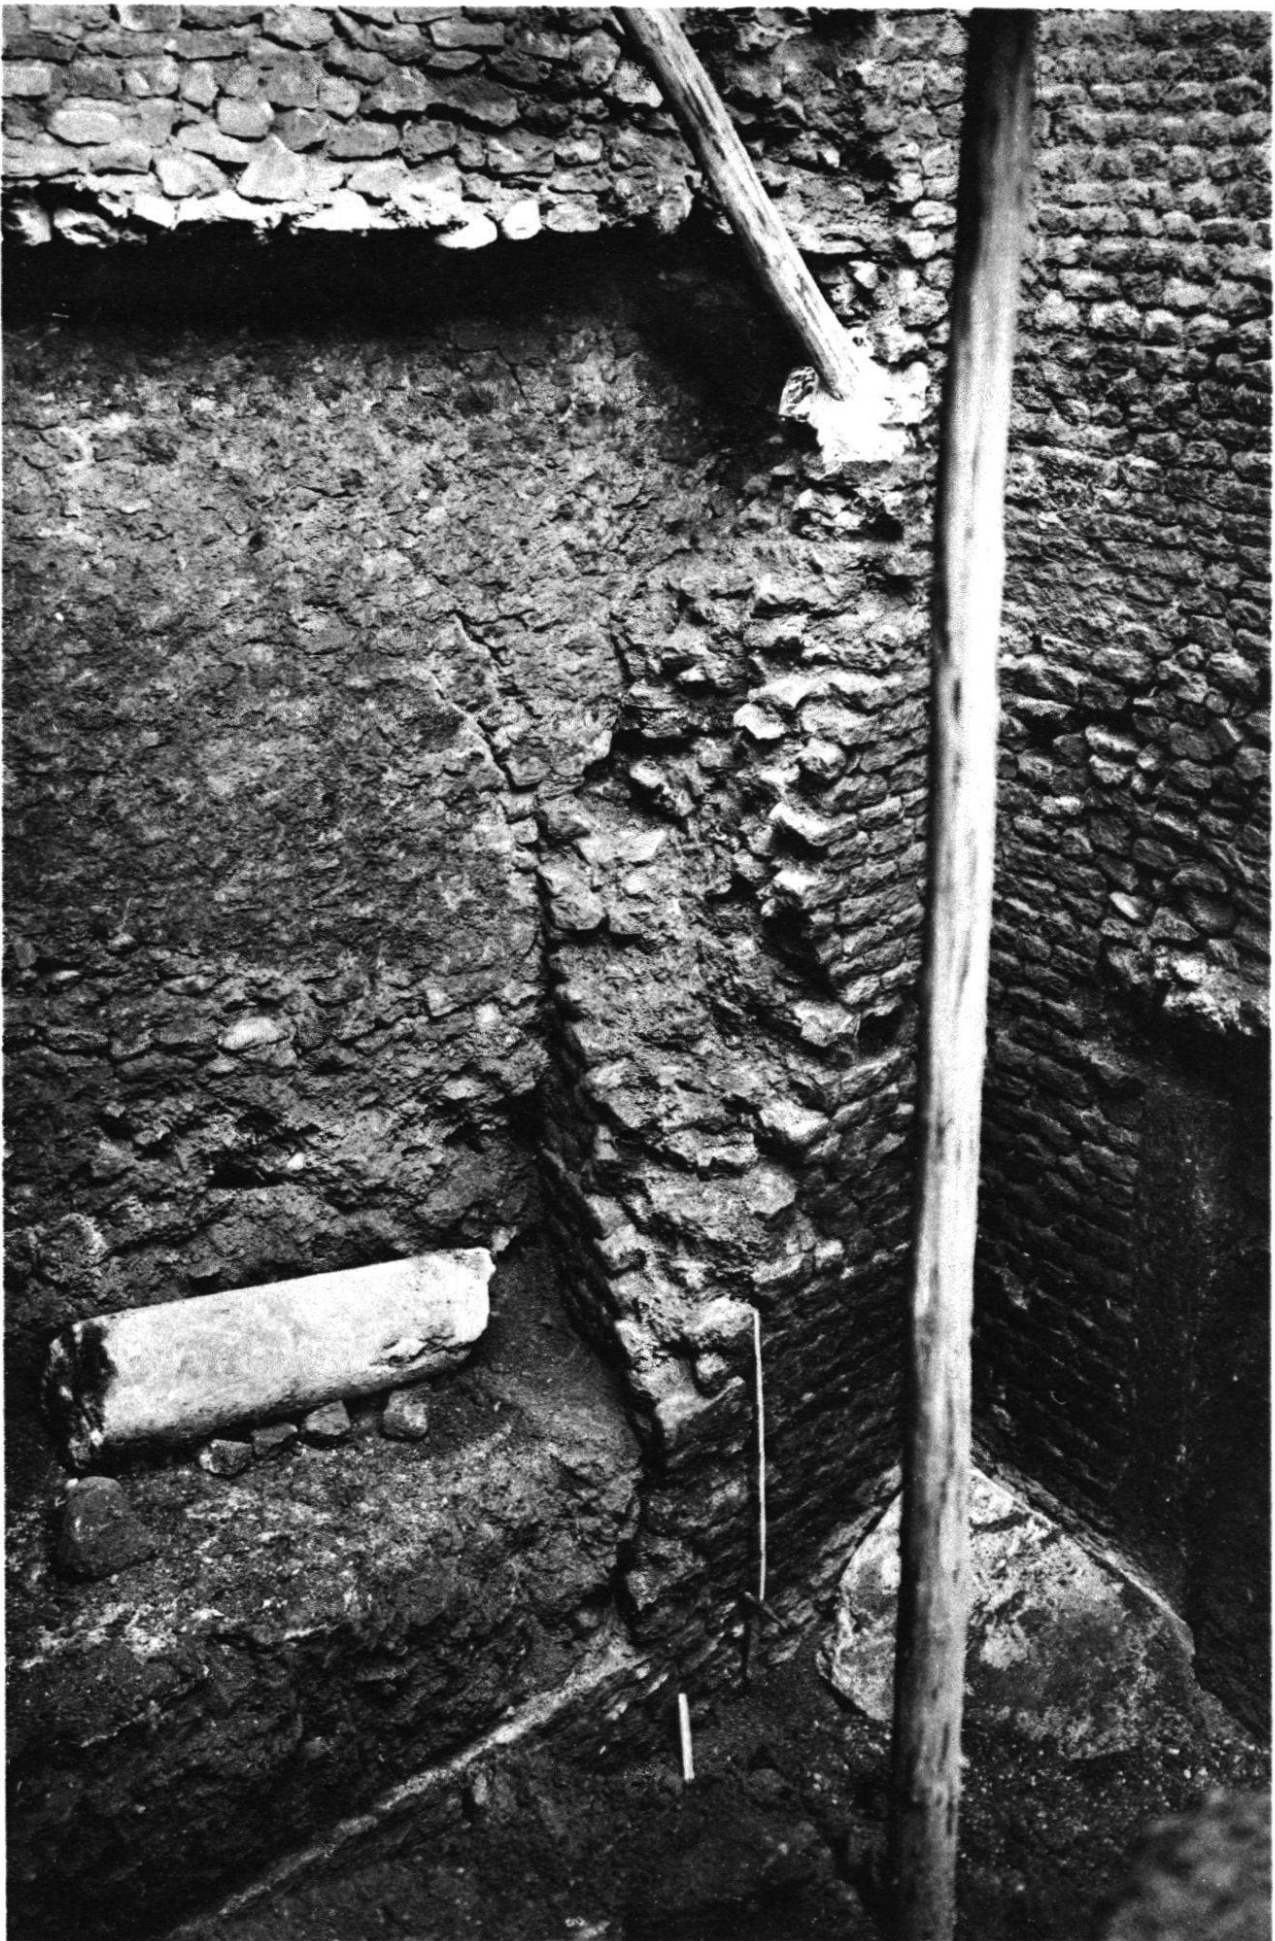
¹ Plan C. — Planche 3.

La paroi Est du local voûté ne forme pas un angle droit avec les murs nord et sud ; faisant partie de la grande enceinte elliptique des Arènes, elle est légèrement curviligne. Dans cette paroi aussi, et c'est là une découverte de la plus haute importance, on a démuré une porte¹, mesurant 2^m98 de largeur, donc plus de deux fois et demie plus large que la porte latérale dans la Tour, et traversant la muraille en biais dans la direction du Rafour. A son débouché oriental, cette large ouverture est restreinte de moitié, sur la gauche, par une maçonnerie toute moderne, construite comme soutènement pour prévenir l'éboulement du terrain. En creusant toujours plus profond, on est parvenu sur le seuil de la porte, donc sur le sol romain, et dès la sortie sur le Rafour a apparu, sur un vaste espace, le pavement antique en grandes pierres grises, au même niveau et offrant exactement le même genre de construction que le groupe de dalles découvert lors des fouilles du *Pro Aventico* en 1907.

Des deux côtés, une foule de dalles pareilles, placées de champ sur le pavé antique et sans être ni liées entre elles, ni maçonnées, avaient été dressées par les constructeurs des époques tardives ; elles supportaient non seulement une quantité de débris (voir la planche 4), mais encore la base du revêtement de l'angle NE du donjon.

Cette fois, le pavement antique en grandes dalles le prouvait en excluant l'ombre d'un doute, nous avons retrouvé l'une des entrées de l'Amphithéâtre. Avant la fin de la campagne, on pouvait communiquer entre le Rafour et les Arènes :

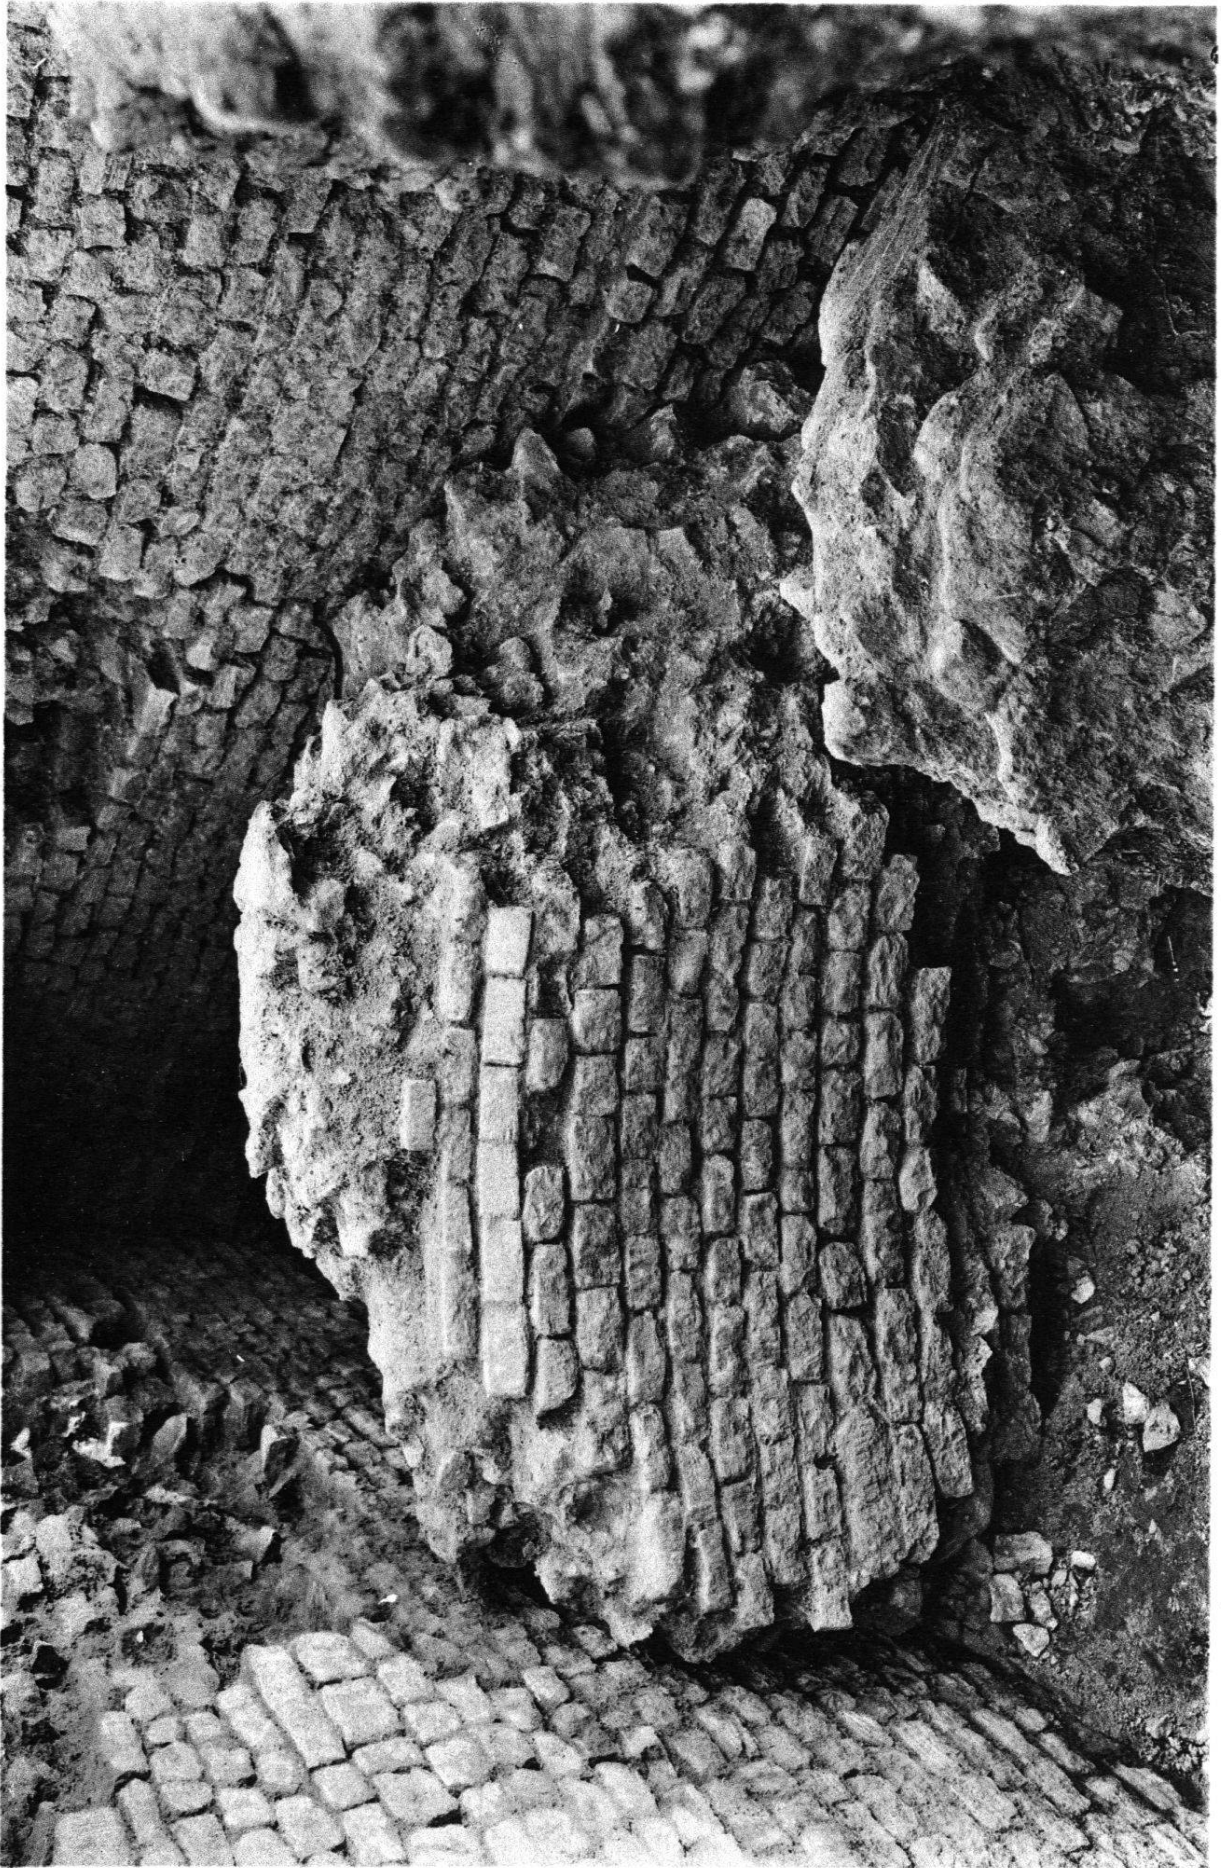
Hémicycle effondré

qu'au NO de la Tour. On se souvient que des restes d'hémicycles semblables ont été constatés, au pied même de la façade Est du Musée (plan, G) lors des fouilles en 1906-07. Alors ils ont été recouverts par mesure de précaution, puis remis au jour par les derniers travaux. Des restes considérables d'un hémicycle de même genre ont été retrouvés, écroulés dans l'angle d'intersection entre le mur elliptique des Arènes et le « mur cintre » de la contre-ellipse extérieure. (Voir la planche 5.)

Ces hémicycles appartiennent évidemment à une époque postérieure au reste de l'Amphithéâtre. On peut admettre qu'ils sont dus à des travaux de consolidation, ou même de restauration. Ici, nous entrons dans le domaine de l'hypothèse. Aussi n'est-ce qu'à titre de possibilité que nous proposons comme cause de destruction l'invasion des Allémanes au milieu du troisième siècle, et comme moment d'une restauration celui de la floraison passagère dont Aventicum paraît avoir joui à l'époque constantinienne. Est-ce à la même époque qu'il faut assigner le « mur d'appui, irrégulier » (plan, H) qui a été exhumé entre le « piédestal monumental » et la Tour ? C'est plus que probable. Voici en effet ce que permet de constater l'examen attentif des lieux.
