**Zeitschrift:** Bulletin de l'Association Pro Aventico **Herausgeber:** Association Pro Aventico (Avenches)

**Artikel:** Fouilles et réfections dès 1918 par "Pro Aventico" ou avec sa

## FOUILLES ET RÉFECTIONS DÈS 1918

par « Pro Aventico » ou avec sa collaboration

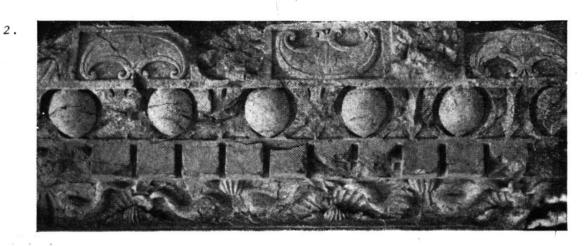
Corniche du temple

Les fouilles ont donné plusieurs fragments de l'architecture parmi lesquels un morceau du fût de l'une des colonnes libres du péristyle, deux grandes corniches du type déjà connu, un angle d'architrave (probablement du portique), une grande cimaise avec son caniveau pour les eaux pluviales, une petite corniche en grès coquillier (couronnant le stylobate). (Voir Pl. II, N° 2).

La décoration sculpturale des corniches de son côté, avec ses animaux marins de grande taille, ses dauphins et ses coquillages, incline à penser à certaines divinités marines (Pl. II, N° 2).

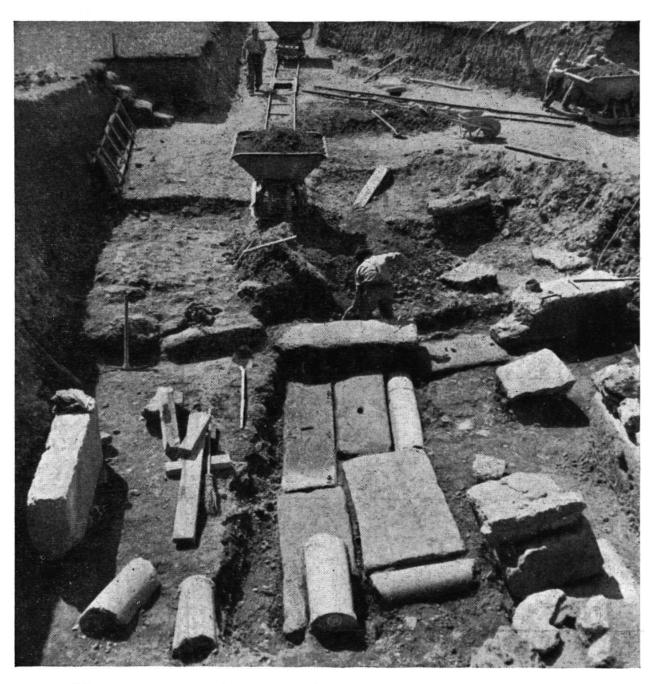
L'entrée orientale de l'arène — Dalles sur l'égout axial
