Zeitschrift:	Bulletin de l'Association Pro Aventico
Herausgeber:	Association Pro Aventico (Avenches)
Band:	18 (1961)
Artikel:	Fouilles de 1957/1958 aux thermes "En Perruet" : situation initiale et déroulement des fouilles
Autor:	Schwarz, Theodor
DOI:	https://doi.org/10.5169/seals-242678

FOUILLES DE 1957/1958 AUX THERMES « EN PERRUET »

Situation initiale et déroulement des fouilles

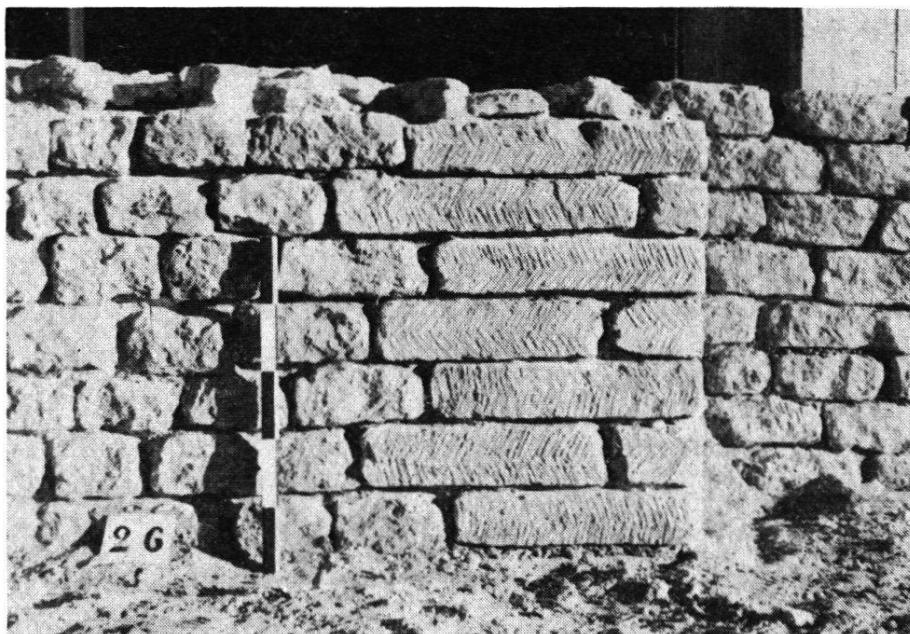
Fig. 1. — Maçonnerie de l'abside sud du *frigidarium*,
avec des marques de ciseau.

silo. L'exhumation de fragments de revêtement de marbre (*frigidarium*, côté est) et la maçonnerie extrêmement soignée (cf. fig. 1) faisaient conclure à la présence d'un grand édifice public ; M. E. Pelichet, archéologue cantonal, y reconnut immédiatement des thermes romains. L'Association Pro Aventico entreprit par la suite, sous la direction de J. Bourquin, alors président, de

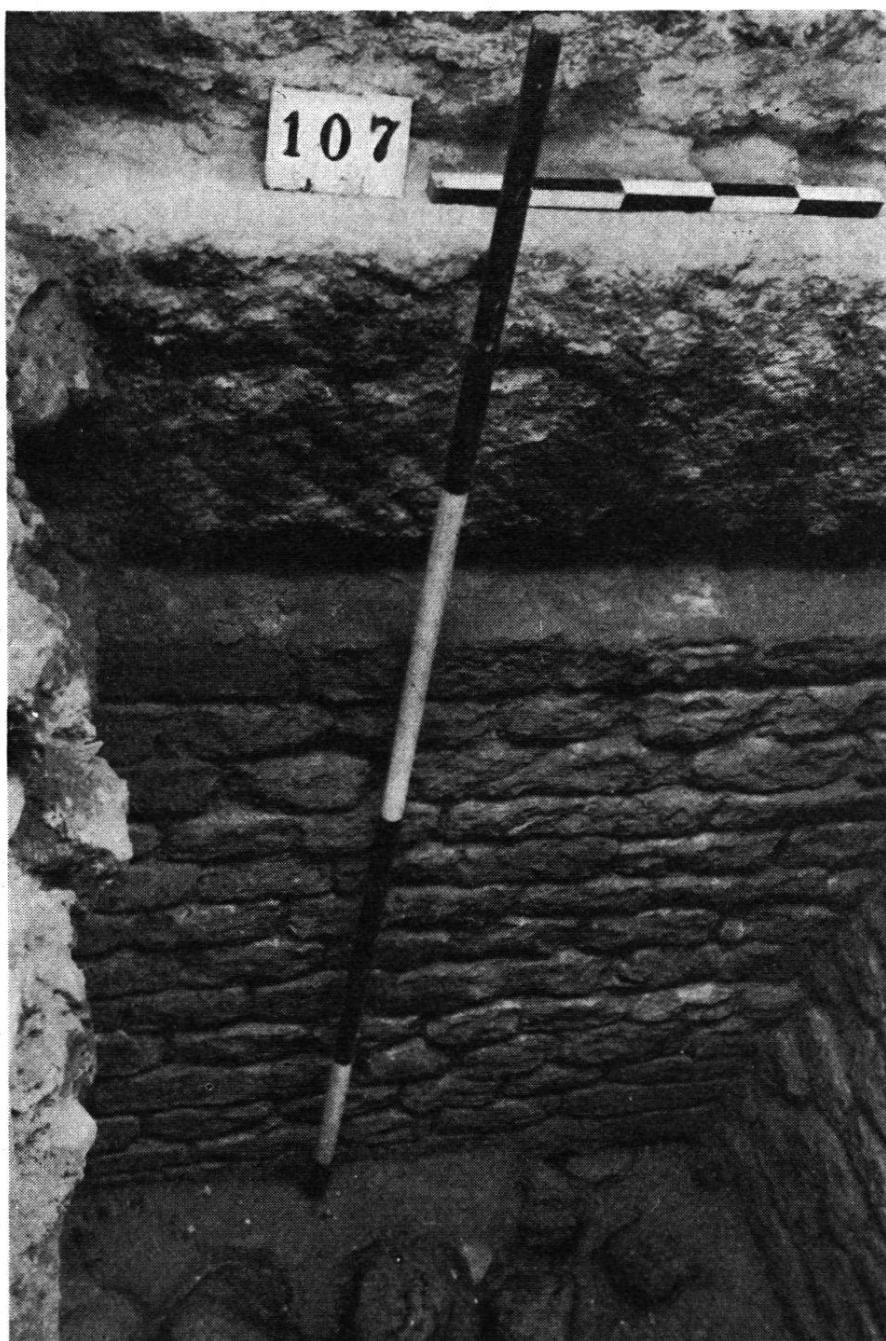
Fig. 2. — Fondement du pilier central dans le *tepidarium* avec grille de pieux en chêne.

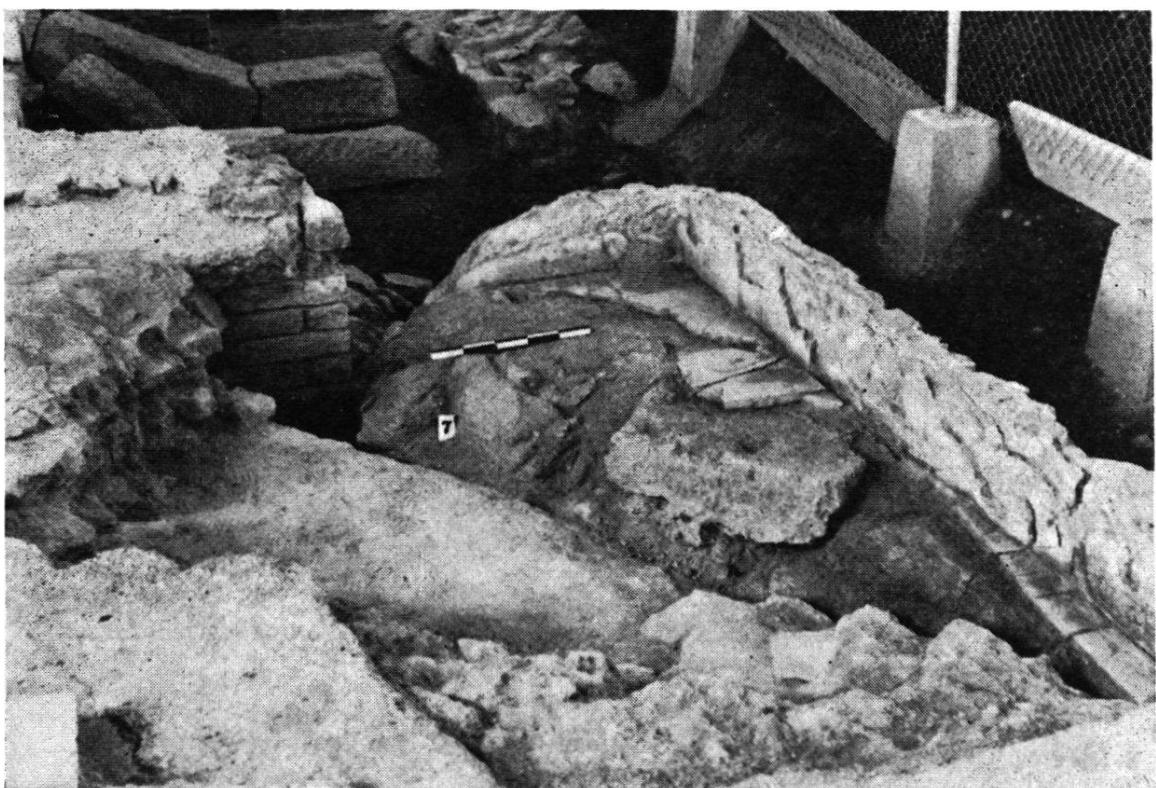
Fig. 3. — Fragment de bassin effondré dans la niche centrale du *frigidarium* (2^e période) avec des restes du revêtement de marbre ; au premier plan, mur de l'abside de la première période.

de niveau inférieur à celui du sol et qui, de ce fait, s'est relativement bien conservé (cf. fig. 3, fragments de revêtement de marbre). Cette transformation exigea l'ajdonction, à l'extérieur du

frigidarium, d'une maçonnerie de moellons qui se distingue nettement des murs de la première période par son fondement peu profond et sa mauvaise qualité (fig. 4). Enfin, ce bassin fut reconstruit postérieurement, comme le montre le revêtement de marbre posé sur le mortier de brique et doublé par endroits (fig. 3). Le canal traversant obliquement le *frigidarium* appartient, malgré les mortaises qu'on y relève, à la disposition primitive (fig. 5 et 6).

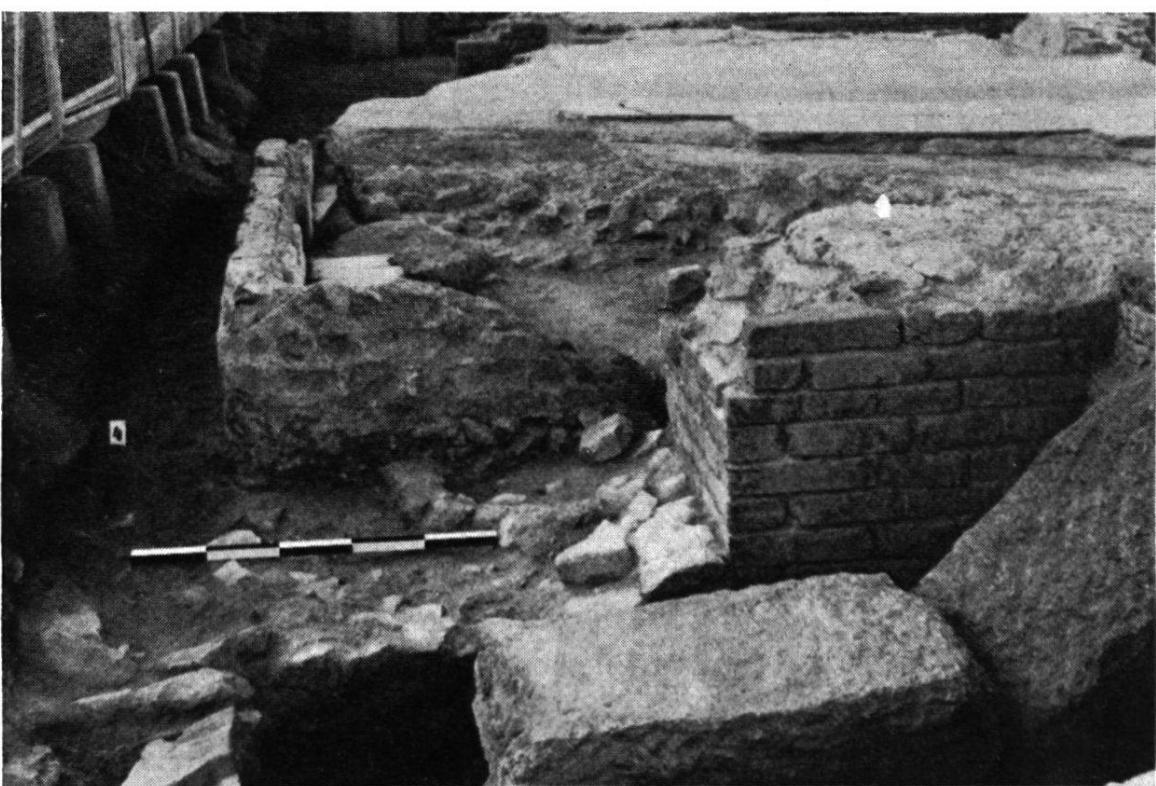
Fig. 4. — Niche centrale du *frigidarium* élargie en un bassin rectangulaire, vue du nord. A droite, la maçonnerie soignée de la première période ; à gauche, le mur en partie déchaussé de la seconde période, dont les moellons irréguliers ont laissé des empreintes dans le crépi du bassin.

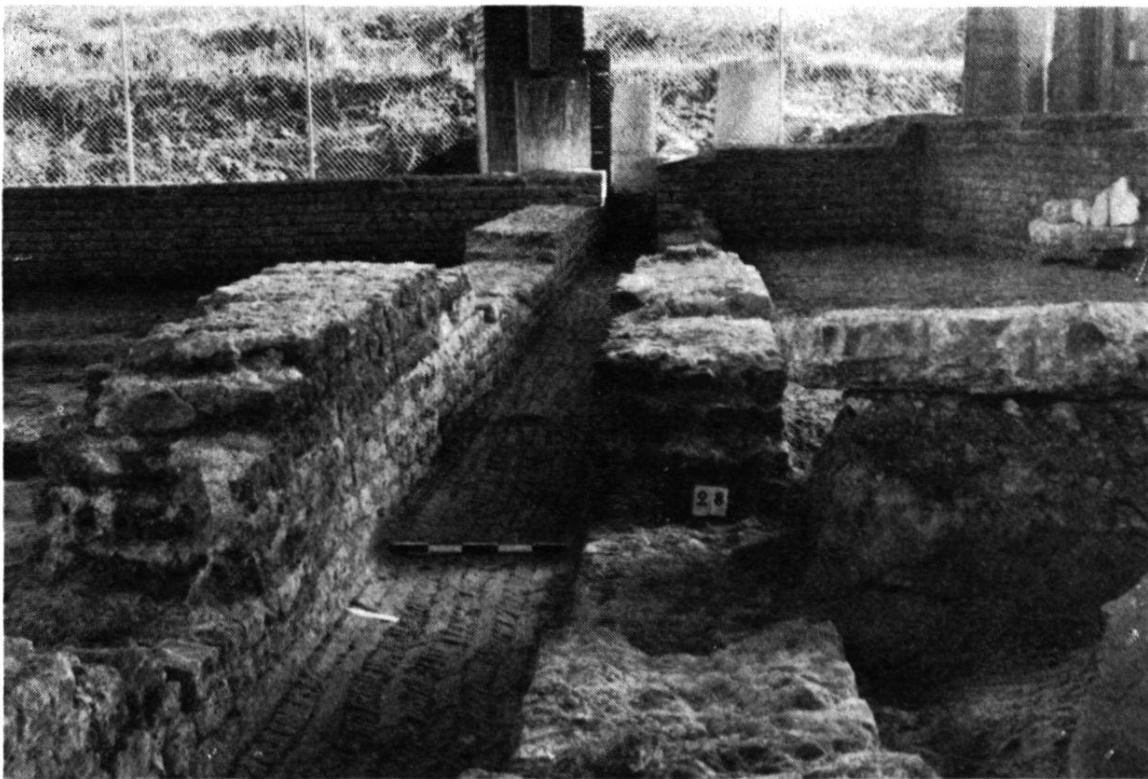
Fig. 6. — Canal dans le *frigidarium*, vu du nord.

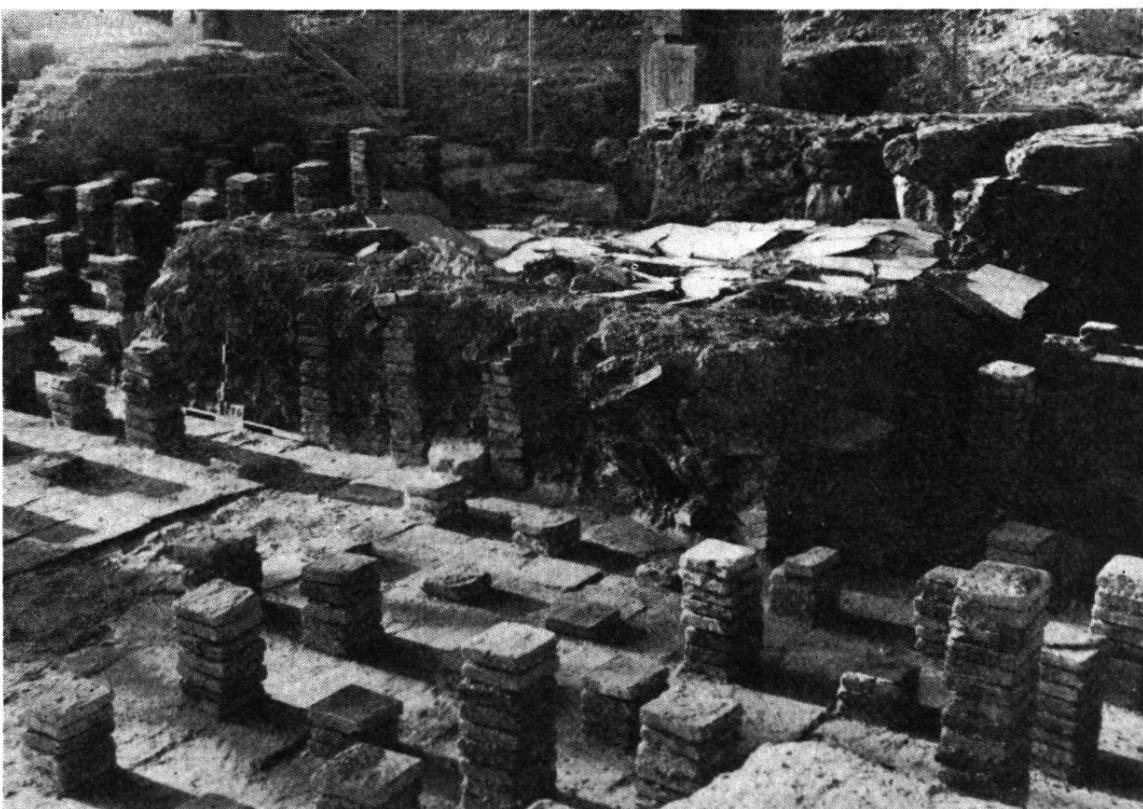
Fig. 8. — *Tepidarium*, reste du pavement de marbre *in situ* ; derrière *praefurnium* nord.

b) *Tepidarium* : Devant le *praefurnium* nord, on trouva *in situ* un fragment d'environ 2 m² du pavement de marbre dont les dalles étaient, il est vrai, brisées en maints endroits. On découvrit au-dessous les piliers de l'hypocauste et une épaisse couche de cendre jaunâtre (fig. 8). Les accès au *tepidarium* peuvent être déterminés par la seule disposition des cheminées dans les parois latérales et par la présence d'un bloc de maçonnerie dans la paroi sud. Suivant la suggestion de M. le professeur Laur-Belart, je situe là la sortie proprement dite, tandis qu'il faut admettre d'autres passages entre les piliers vers le *frigidarium* d'une part, vers le *caldarium* contigu d'autre part. Les parements calcaires des parois, recouverts d'argile contre la chaleur, ont pris néanmoins la couleur du cinabre et sont encore noirs de suie par endroits (fig. 10). A cause de la chaleur également, les deux *praefurnia* sont constitués par de massifs blocs de molasse et renforcés par des avant-corps de brique.

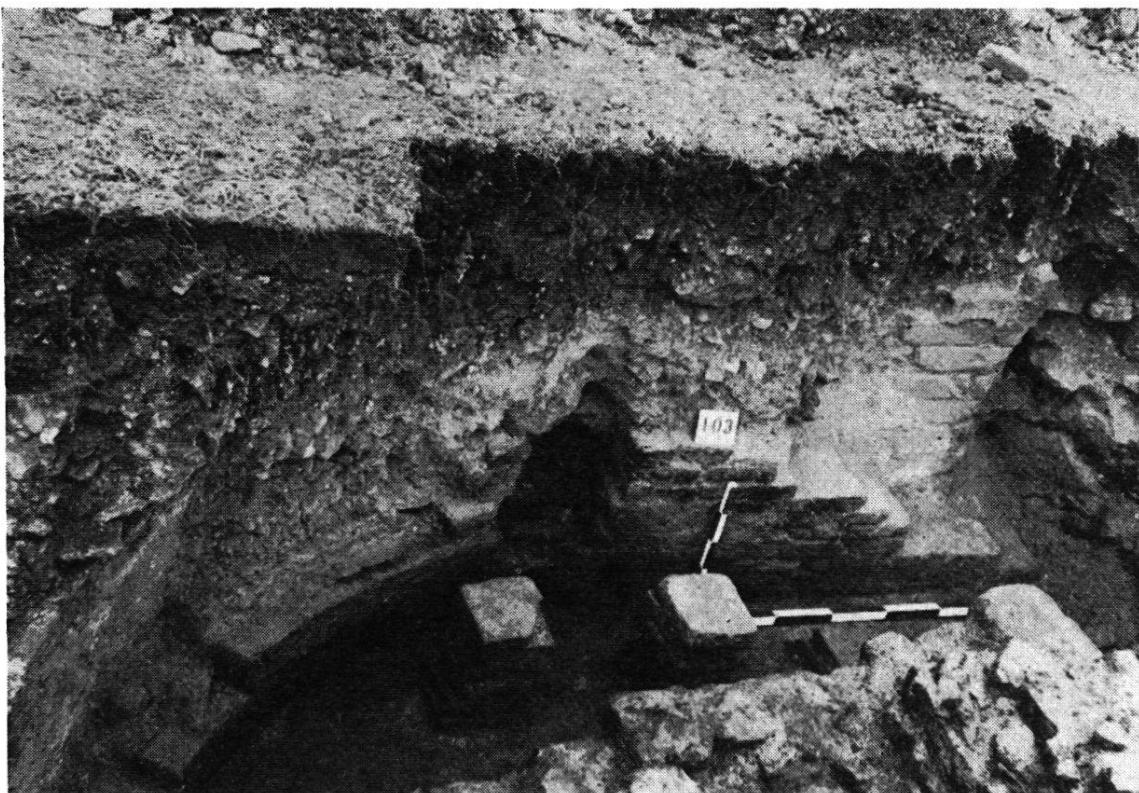
Fig. 9. — *Caldarium*, abside nord, avec revêtement mural en plaques d'argile, cheminée et, au premier plan, fondement de moellons pour *labrum*.

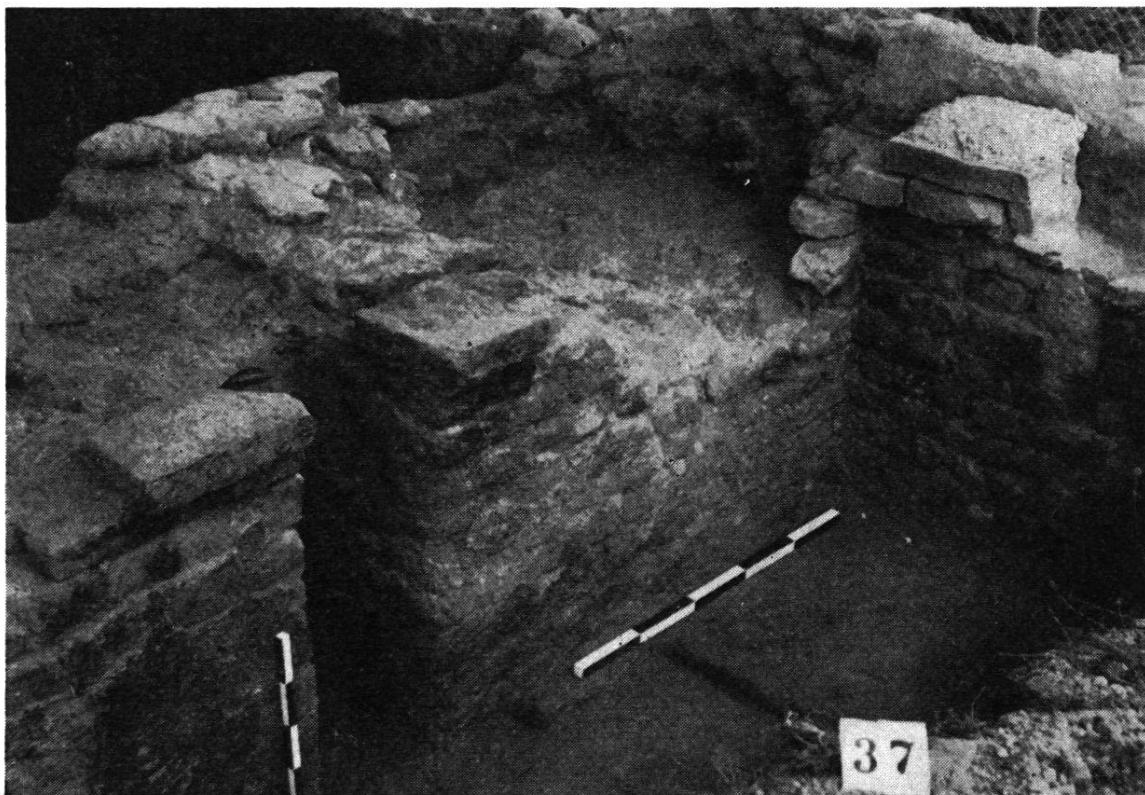
Fig. 10. — *Caldarium*, angle est avec reste de pavement *in situ*, cheminée et traces de suie aux parois.

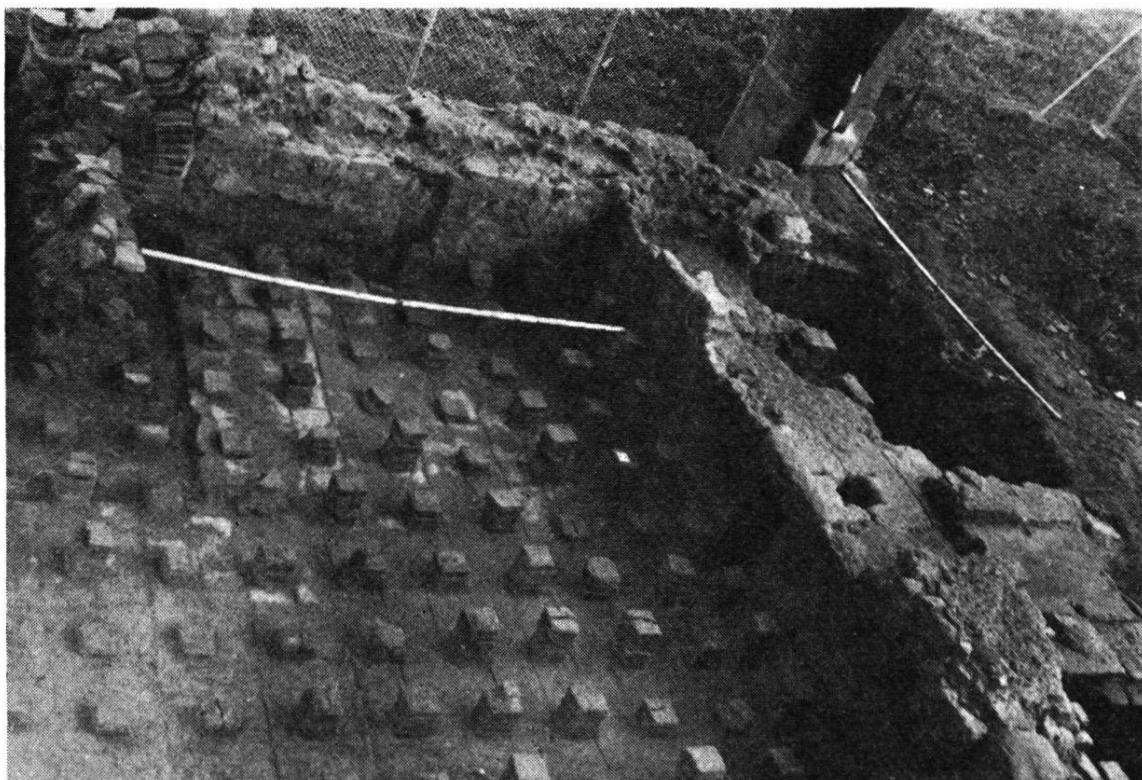
Fig. 11. — Mur séparant le *tepidarium* du *caldarium*, vu du nord, avec canal de liaison pour les gaz de combustion et ouverture de contrôle dans la dalle de couverture.

c) *Caldarium* : Le *caldarium* communiquait avec le *tepidarium* par quatre passages pour l'air chaud, comme le montre nettement un pilier bien conservé du mur de séparation (fig. 11). La dalle de grès au-dessus du passage accuse encore une perforation, à vrai dire très endommagée, qui devait servir à sa fermeture occasionnelle. Abstraction faite de ce mur de séparation avec le *tepidarium*, qui est dégagé, on ne connaît le *caldarium* que par des sondages remblayés entre temps. Il est situé transversalement aux deux

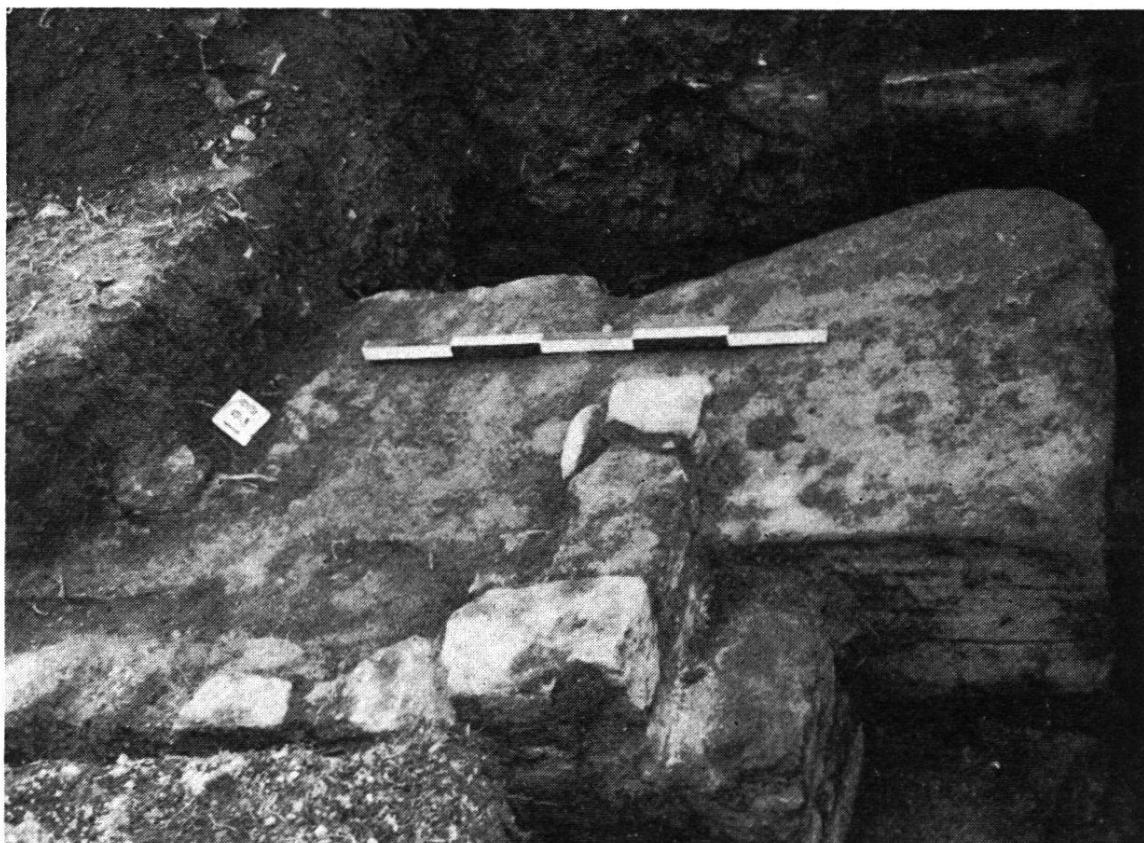
Fig. 12. — *Praefurnium* nord du *caldarium*, vu de l'ouest.

rium et le *tepidarium* (fig. 12). Ici aussi, on avait procédé, par l'adjonction de blocs de molasse, à une réparation postérieure du *praefurnium* (profil 2). Le plan du *caldarium* est symétrique à celui du *frigidarium*. Des niches demi-circulaires latérales, on a dégagé celle du nord. Cette dernière aussi accuse un passage (fig. 9), voûté à l'origine, large de 60 cm, dans le mur extérieur, et relié à un fondement de moellons. Une heureuse trouvaille permit d'expliquer cette particularité : à côté de ce fondement se trouvait, renversé, un fragment de marbre provenant d'un bassin plat (*labrum*, fig. 13 a-b). Le dit passage et le fondement servaient donc à l'érec-

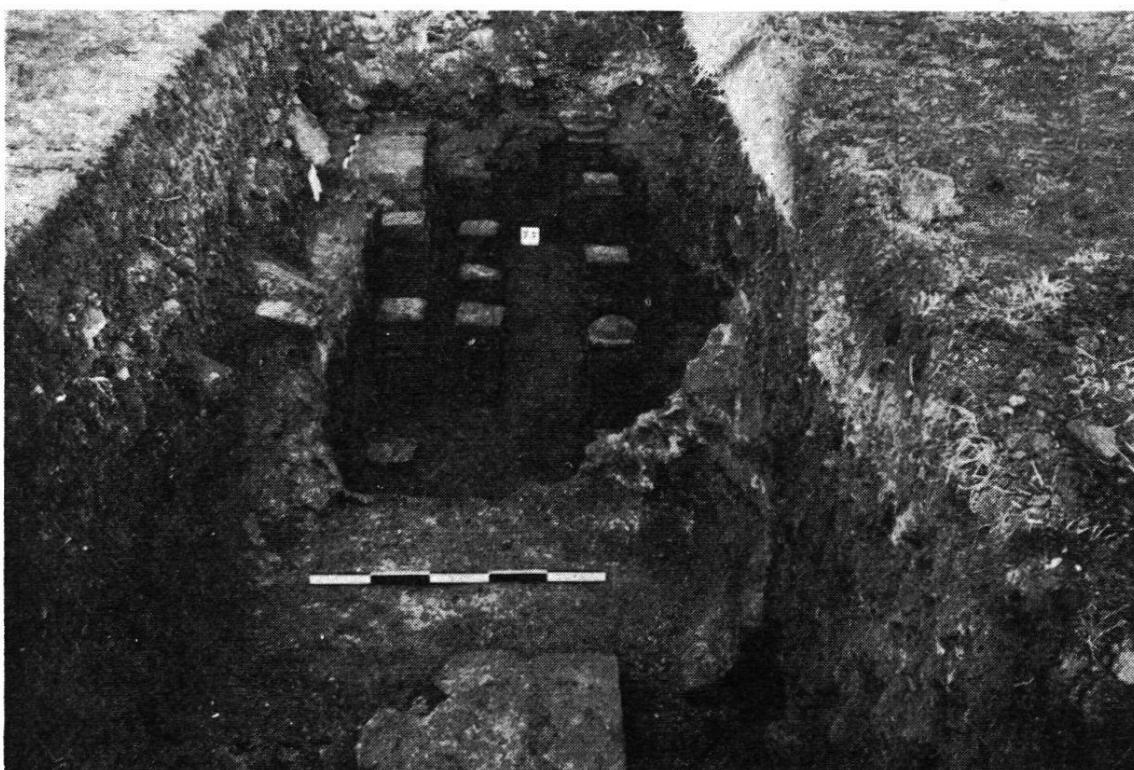
Fig. 14. — *Caldarium*, niche centrale (*alveus*) ; au premier plan, le mur exhumé en 1862-1863 et déchaussé pour cette raison, et la base inclinée de la *testudo alvei*, remontant vers l'*alveus*.

dégagea en outre la niche centrale du *caldarium*, ainsi que le couloir de chauffage attenant. On y trouva un fondement incliné, recouvert de plaques d'argile ; il s'agit manifestement de la base de la *testudo alvei*, une installation supplémentaire de chauffage pour l'eau de bain (fig. 14). On trouva aussi un énorme bloc qui devait servir de base à l'une des cuves d'eau chaude. Les parois du *caldarium* ne portent pas, comme celles du *tepidarium*, une simple couche de terre glaise contre les effets du feu, mais accusent un revêtement de plaques d'hypocauste de 21 cm d'épaisseur. Une

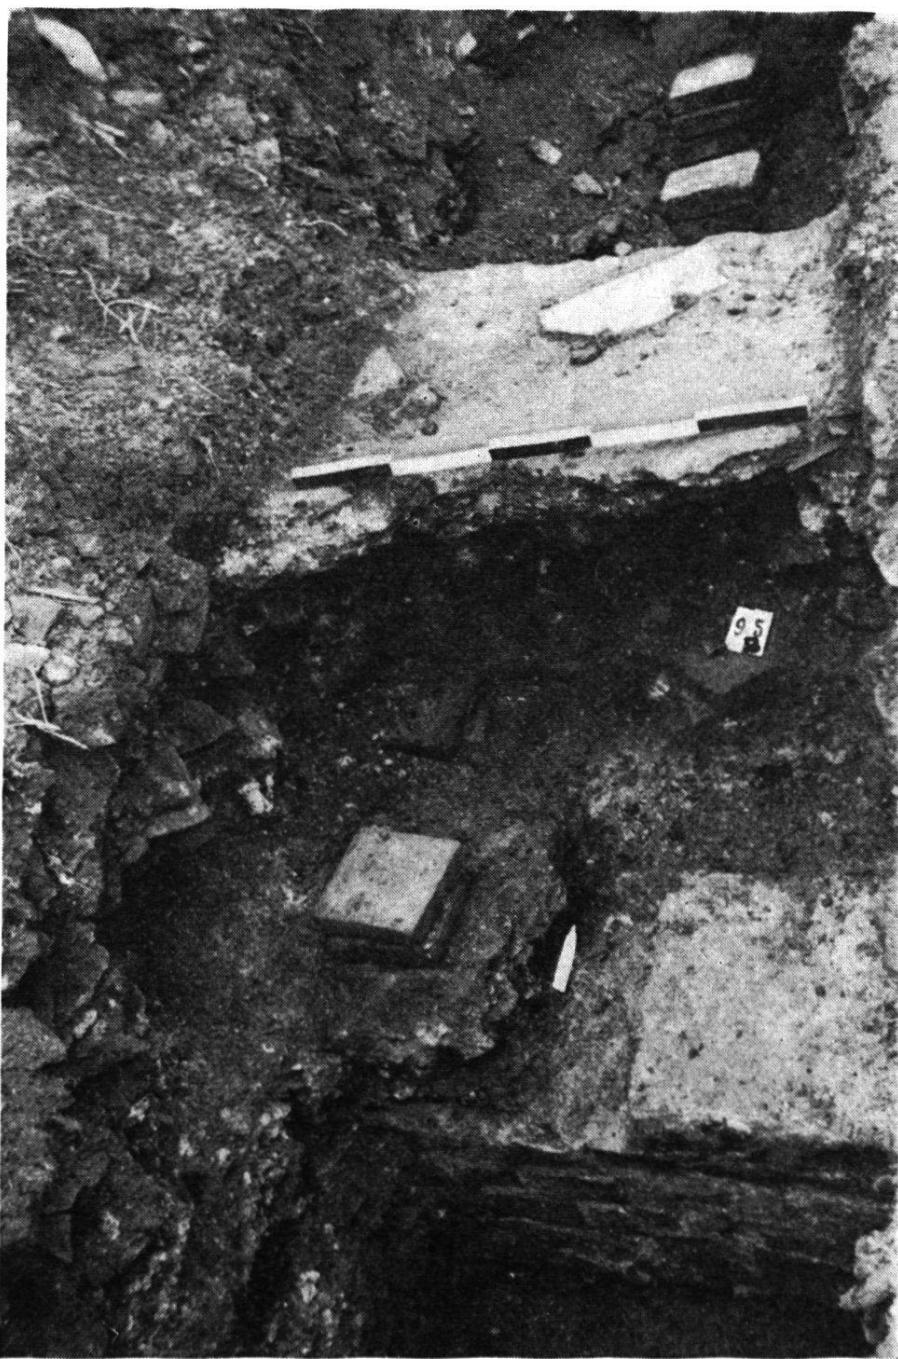
Fig. 15. — Canal comblé au moment de la transformation, avec l'hypocauste construit dessus dans la 2^e période (salles secondaires du sud).

d) *Salles secondaires du secteur sud* : Le terrain semble avoir été creusé ici à une grande profondeur (2 m), tandis que les édifices principaux n'étaient recouverts que d'une couche d'humus d'environ 30 cm. Aussi fit-on peu d'observations, mise à part l'importante constatation que le canal visible dans le *frigidarium* fut comblé ici lors des transformations en vue de l'installation d'une troisième salle chauffée (fig. 15). Cette salle possédait également un pavement de marbre sur un fond de brique, et de plus un canal

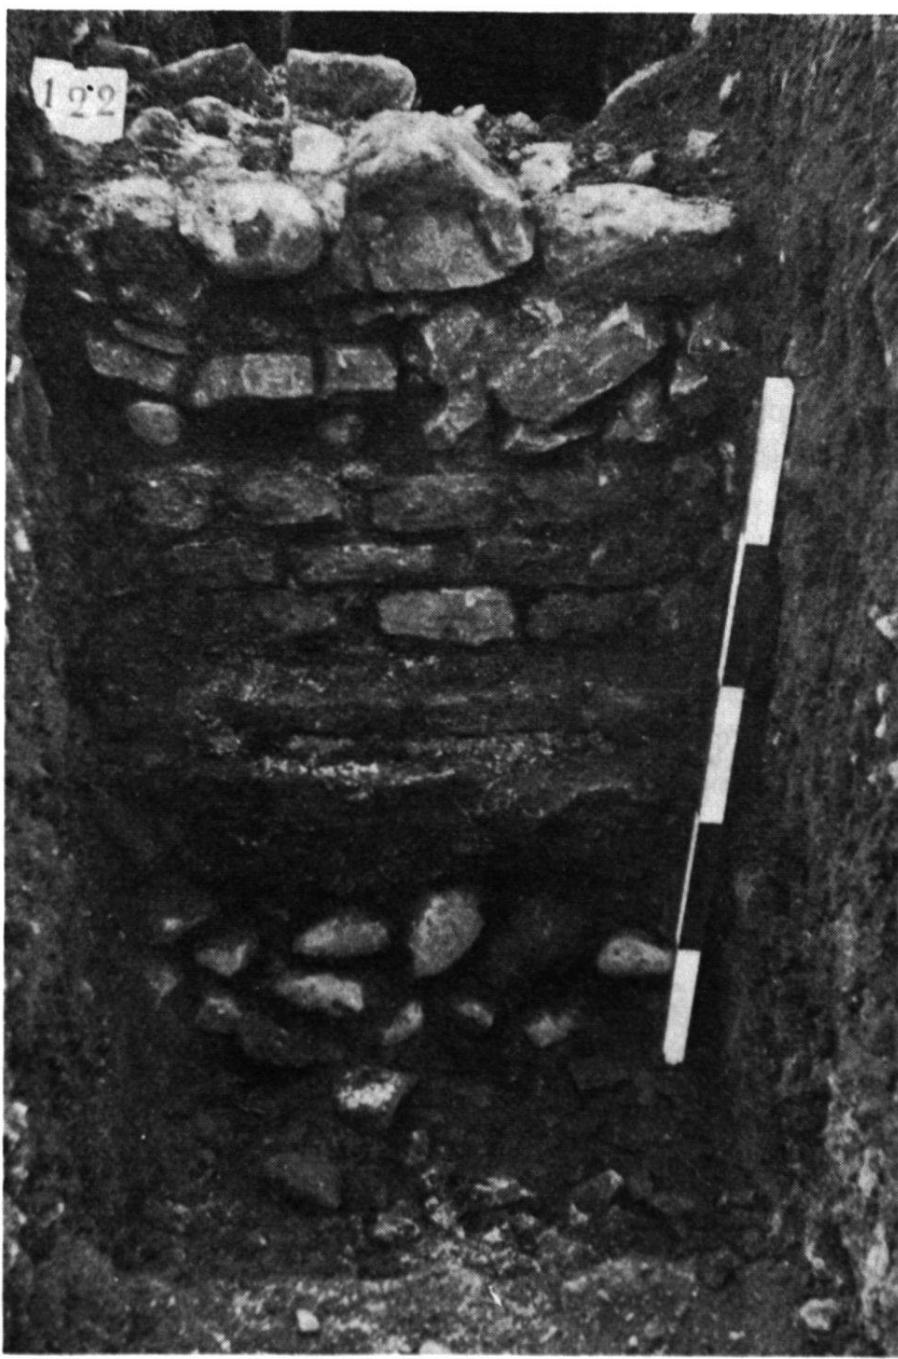
Fig. 17. — Maçonnerie romaine tardive dans la palestre.

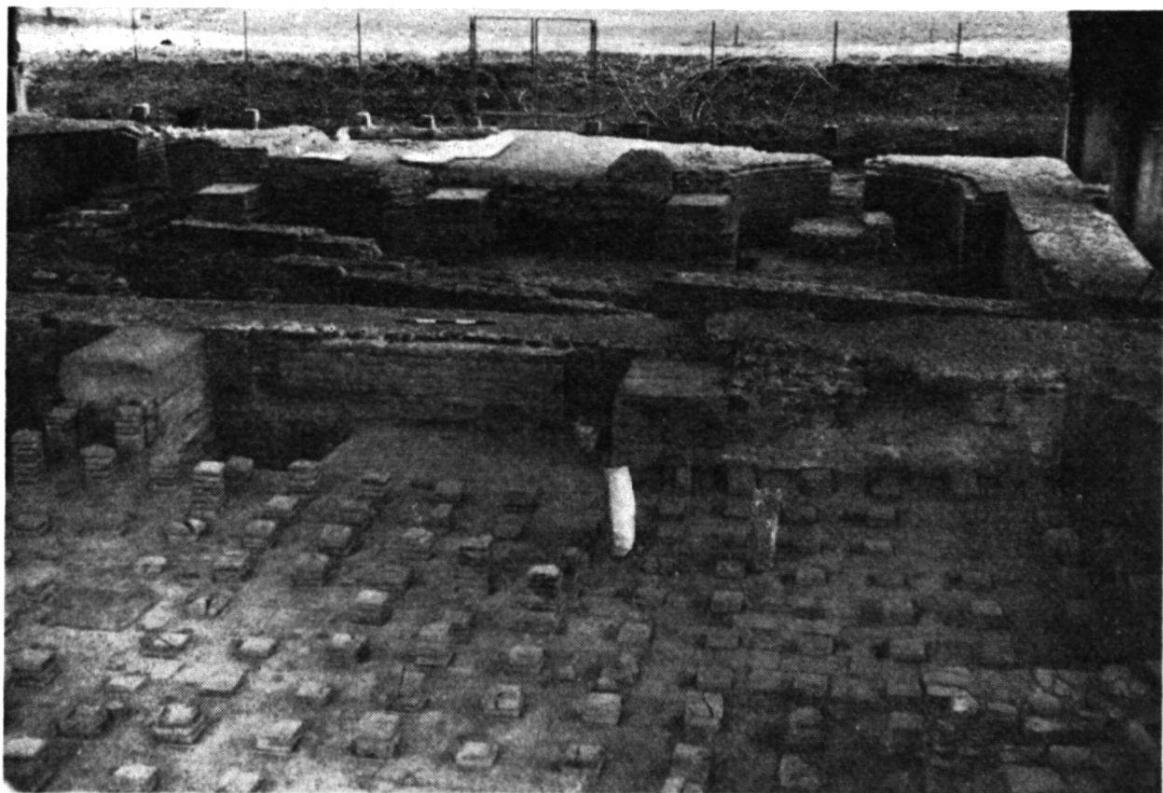
Fig. 18. — *Tepidarium et frigidarium vus de l'ouest.*
