Zeitschrift:	Bulletin de l'Association Pro Aventico
Herausgeber:	Association Pro Aventico (Avenches)
Band:	25 (1980)
Artikel:	Les fouilles de la région "Derrière la Tour" à Avenches (1704-1977). Première partie
Autor:	Bögli, Hans / Meylan, Christine
DOI:	https://doi.org/10.5169/seals-244028

Les fouilles de la région «Derrière la Tour» à Avenches (1704-1977)

Première partie

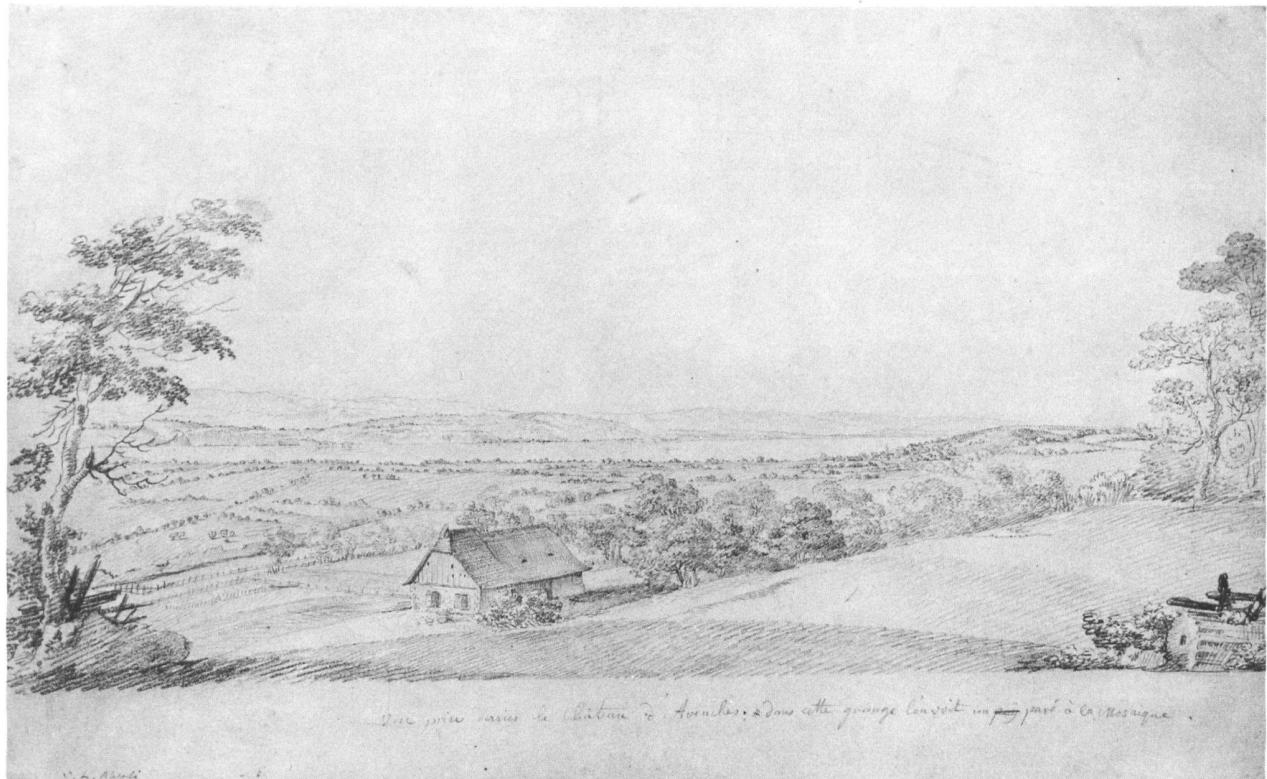
Fig. 5

Malheureusement, le dessin original d'Aberli semble être perdu. Un autre dessin, sans doute de la même main et exécuté à la même occasion, se trouve actuellement dans une collection particulière à Berne (fig. 5). Sage précaution que d'établir une documentation! «J'ai copié ces Maenades... ainsi qu'une des roses du grand pavé derrière la tour du Château, qui se voyent encore en entier (sc. sur les dessins originaux d'Aberli). Toutes les figures de ce pavé sont généralement courtes de proportion. J'ai ainsi conservé par préférence ce dernier beau groupe du pavé entier pour le gracieux de ce dessin antique, et parce que ce tableau en mosaïque est celui qui fut dégradé et perdu par

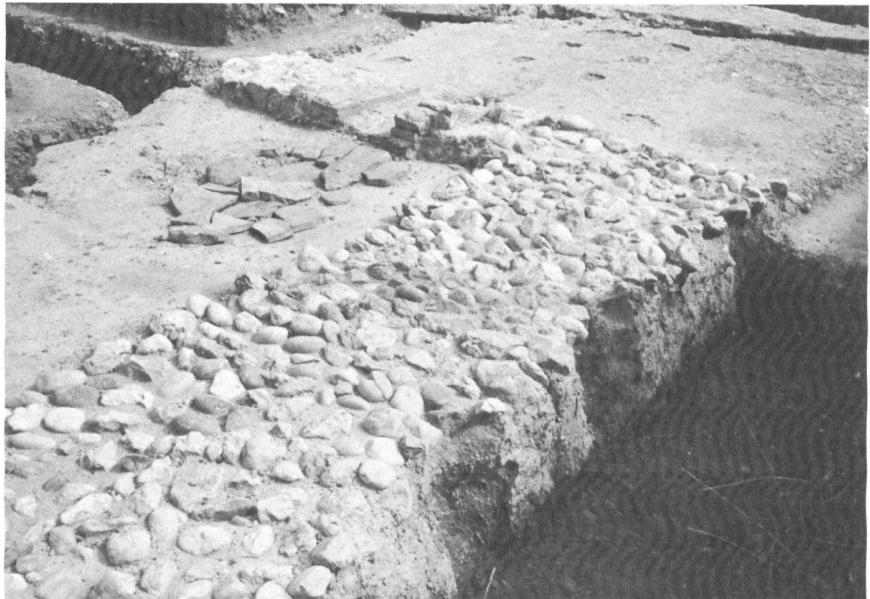
Fig. 16

Salle 7 (fig. 16)

Salle de forme allongée, conservée sur 6.50 m, et dont la largeur maximale atteint 2.40 m. Le niveau de son sol est de 450.60. Il s'agit du praefurnium pour l'hypocauste 8. La bouche de chauffe est constituée de tuiles liées au mortier au tuileau et avançant de 1.60 m à l'intérieur du local 8. Sa largeur est de 1 m.

On relève également l'existence de restes d'un foyer, soit quelques tuiles horizontalement disposées; une couche de cendres observée autour de ce foyer fait penser que c'était là que le feu se préparait, à proximité immédiate de la bouche de chauffe.

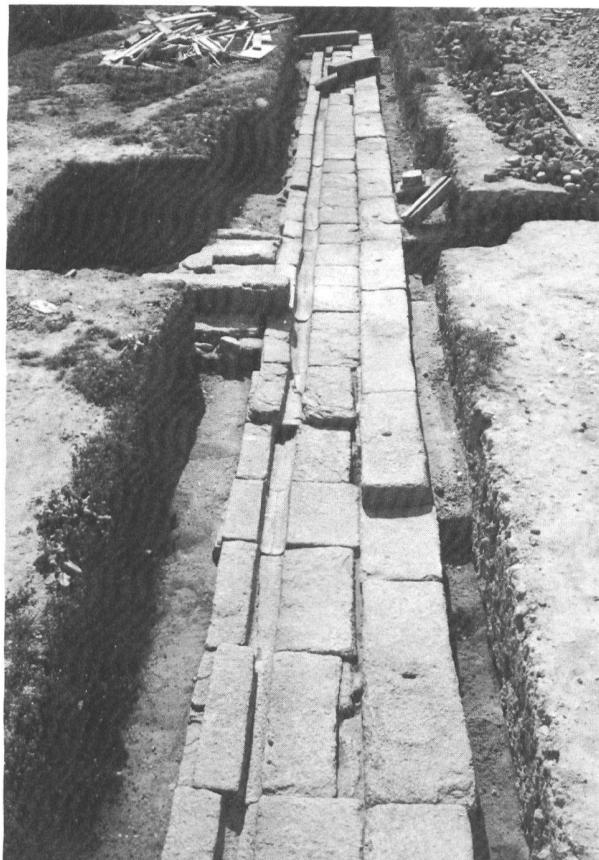
2.3. Le portique (fig. 22)

L'existence d'un portique le long du corps principal du bâtiment est connue dès les travaux de 1862-1863. La partie connue actuellement apparaît déjà dans sa totalité sur le premier plan établi⁸⁰. Les fouilles d'urgence exécutées en 1971 nous permettent de nous faire une meilleure idée de ce portique (fig. 15).

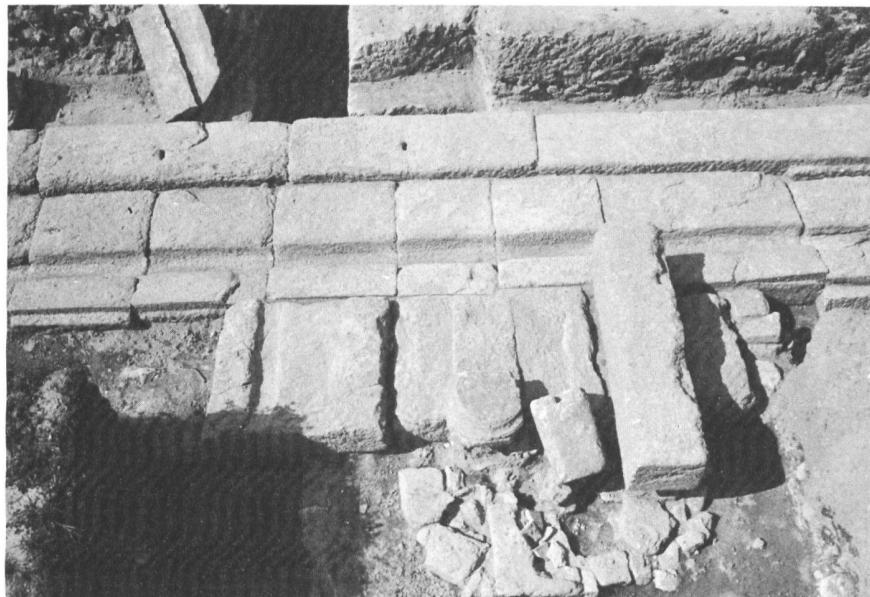
Fig. 23

A équidistance de ses deux extrémités, nous constatons la présence de quelques dalles (fig. 23), semble-t-il organisées et placées là à dessein. Bien que se trouvant dans l'axe principal de la villa, nous devons renoncer à en faire l'accès au bâtiment, vu leur niveau (448.35) par rapport à ceux de la coulisse (448.11) et du support des pilastres du portique (448.37), vu aussi le rapport existant entre ces deux entités.

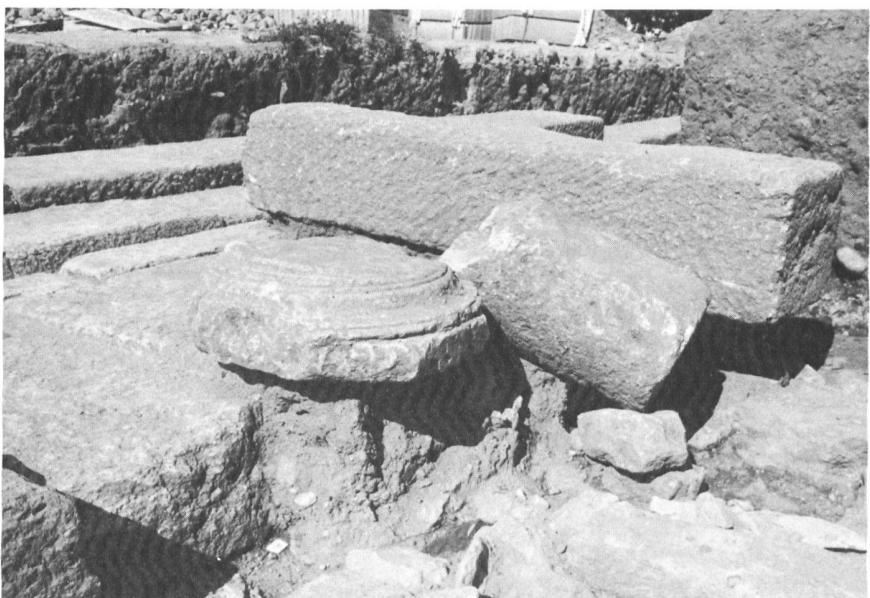
Fig. 24

Les éléments de grès et de calcaire jaune du Jura⁸⁷ (fig. 24, 25a, b), retrouvés à proximité sur ce dallage — probablement incomplet — peuvent faire penser que c'est là que s'élevait une statue, un relief et pourquoi pas la louve. Resterait alors à trouver l'endroit où la base et la colonne de calcaire jaune ont été encastrées.

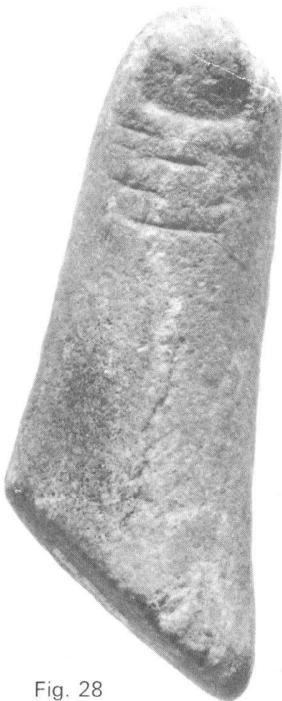
Fig. 28

Doigt en marbre (ancien inv. 1128)

Trouvé en 1864 au lieu-dit Derrière la Tour.
Longueur: 7.8 cm (fig. 28).

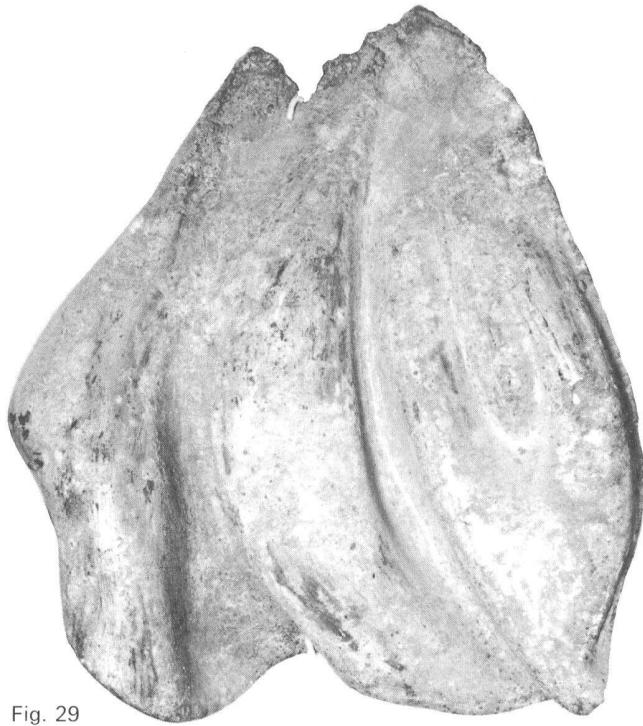
Fig. 29

Ce fragment de bronze⁹⁹ doré des deux côtés a été mis au jour en 1884 au lieu-dit Derrière la Tour, dans le champ de Numa Fornerod. Le fragment est porteur de deux trous, un sur chaque côté, et l'un d'eux est encore pourvu d'un clou. Il s'agit certainement d'un fragment de manteau, dont les plis sont profonds; dans le paragraphe qu'elle consacre à cette trouvaille, A. Leibundgut¹⁰⁰ n'exclut pas que ce fragment puisse avoir appartenu, par exemple, à une statue colossale (fig. 29).

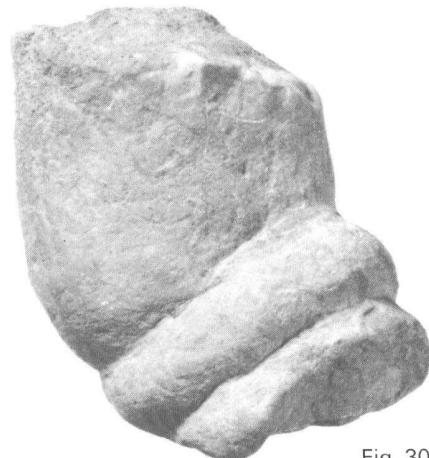
Fig. 30

Fragment d'une statue en marbre: coude (ancien inv. 5027).

Trouvé dans les fouilles de Derrière la Tour en 1911. Longueur: 6.4 cm; diamètre: 4.5 cm (fig. 30).

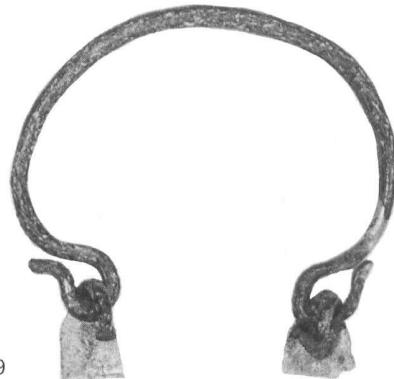
Fig. 49

Anse appartenant à un petit récipient (fig. 49)

Ecartement des deux points de soudure: 3 cm

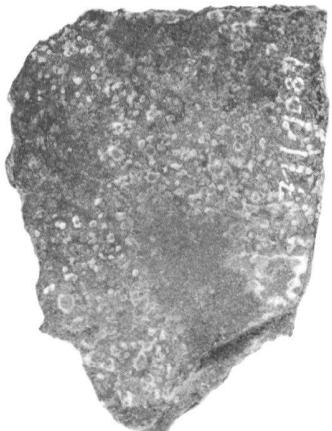
Fragment (fig. 50)

Le fragment est cassé sur trois côtés, seul le bas semble être fini; il pourrait appartenir à une statue.

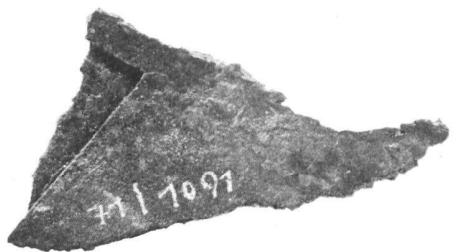
Fragment (fig. 51)

Appartenance possible à une statue.

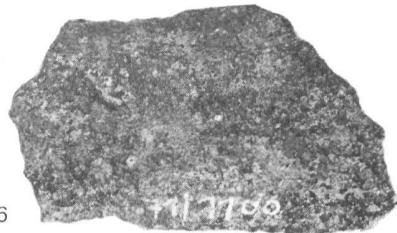
Fig. 56

Fragment de forme incurvée (fig. 56)

Dimensions: 4.6×3 cm

Epaisseur du bronze: 0.1 à 0.2 cm

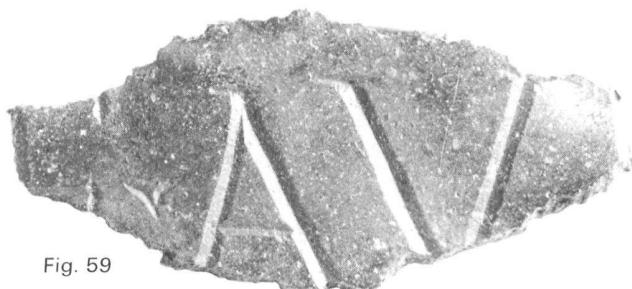
Fig. 59

Fragment d'une plaque avec restes d'une inscription (fig. 59)

La première lettre laisse le choix entre un F ou un E et constitue nécessairement la fin d'un mot ou d'une abréviation.

Les lettres AV sont suivies d'une haste dont il ne subsiste que la partie supérieure. Aucune trace d'une barre horizontale sur le haut de la lettre n'est visible.

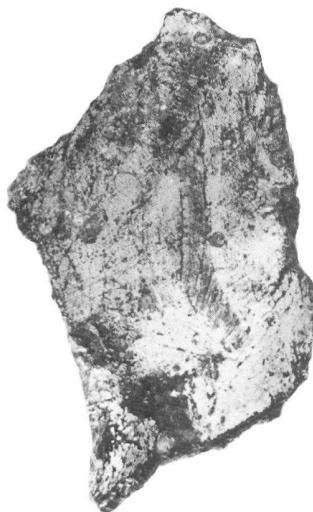
Fragment (fig. 61)

Autophon 1971, surface.
Inv. 71/1109
Largeur: 3 cm
Hauteur maximale: 5.7 cm
Ce fragment appartient au pli d'un vêtement
(d'une statue?)

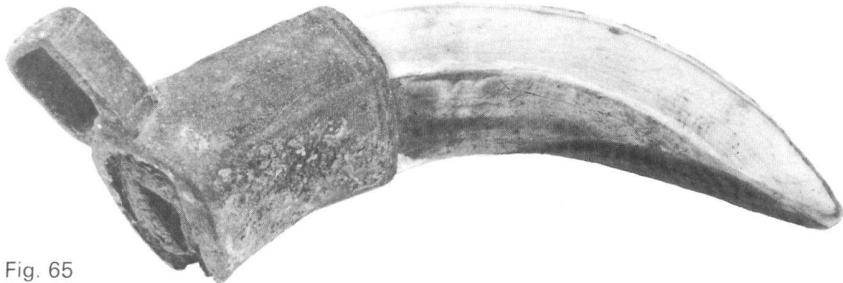
Fig. 65

Corne de sanglier dans gaine de bronze
(fig. 65)

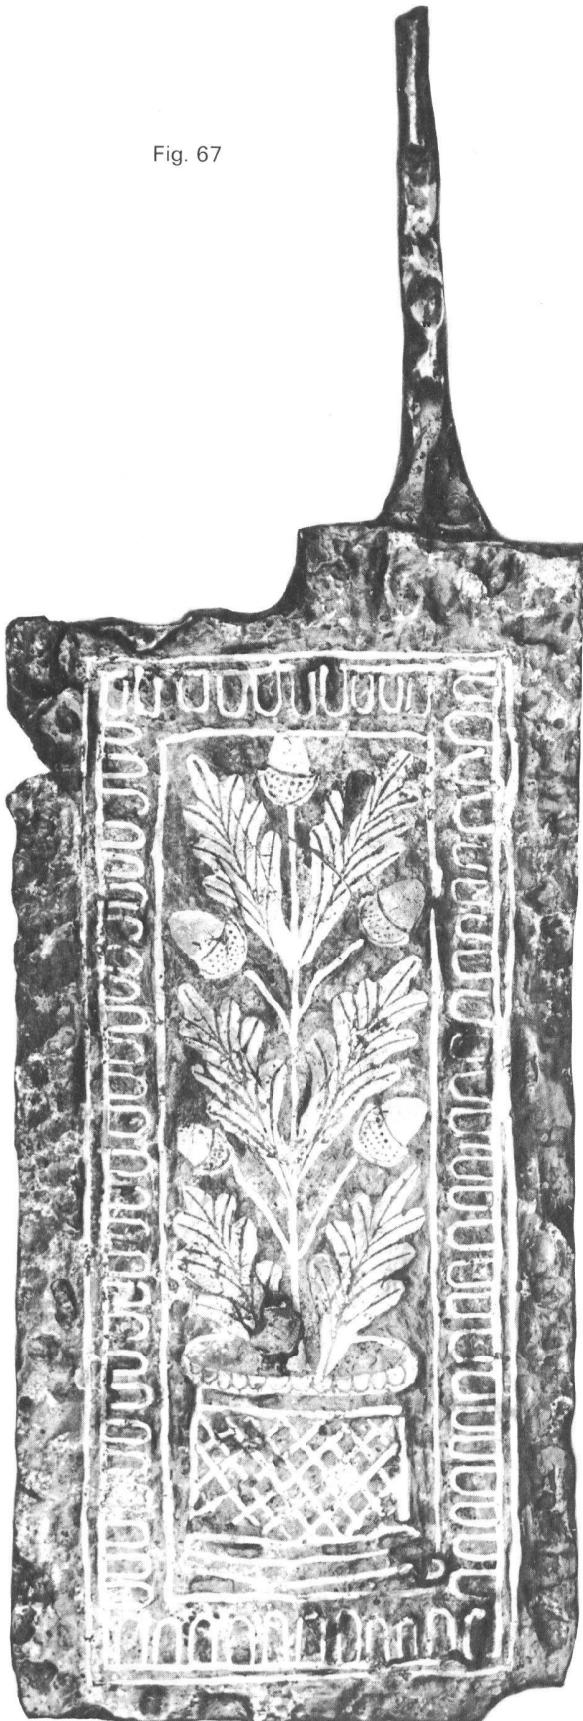
Fig. 67

Plaque de fer incrustée (fig. 67)

Sans pouvoir conférer à cette plaque une destination précise, nous pouvons y voir une très belle décoration de meuble ou de tout autre objet en bois. Jusqu'à ce jour, les parallèles font défaut.
